Bourgogne-Franche-Comté, Jura  
Les Rousses  
chez Buggy

## ferme

Numéro de dossier : IA39000573  
Date de l'enquête initiale : 1999  
Date(s) de rédaction : 2000  
Cadre de l'étude : inventaire topographique  
Degré d'étude : étudié

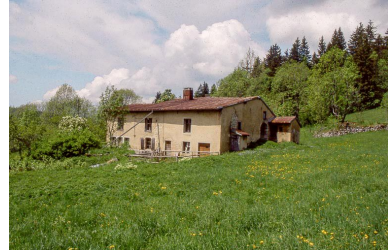
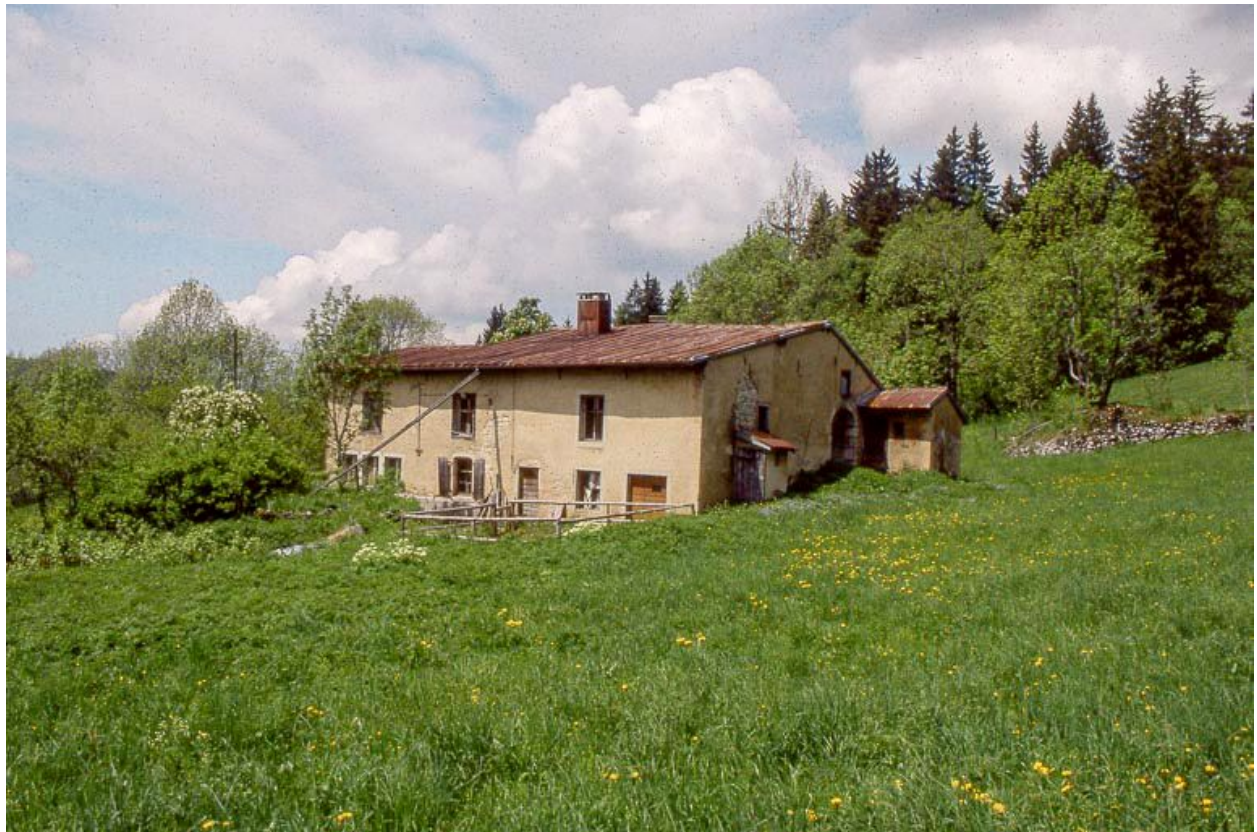
Vue éloignée de la façade antérieure.  
Phot. Yves Sancey  
IVR43\_19993900147ZA

Vue éloignée de la façade antérieure.

La ferme a été construite au 18<sup>e</sup> siècle et porte la date de 1755 sur le linteau de la porte d'entrée de la façade antérieure. Une accolade utilisée en remploi, datant vraisemblablement du 16<sup>e</sup> siècle, est présente sur la façade postérieure. Une extension a été construite, sans doute à la fin du 19<sup>e</sup> siècle, pour abriter un atelier d'horlogerie. D'après un témoignage oral, l'ensemble du bâtiment a été rehaussé vers 1900.

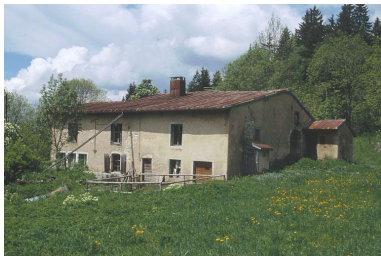
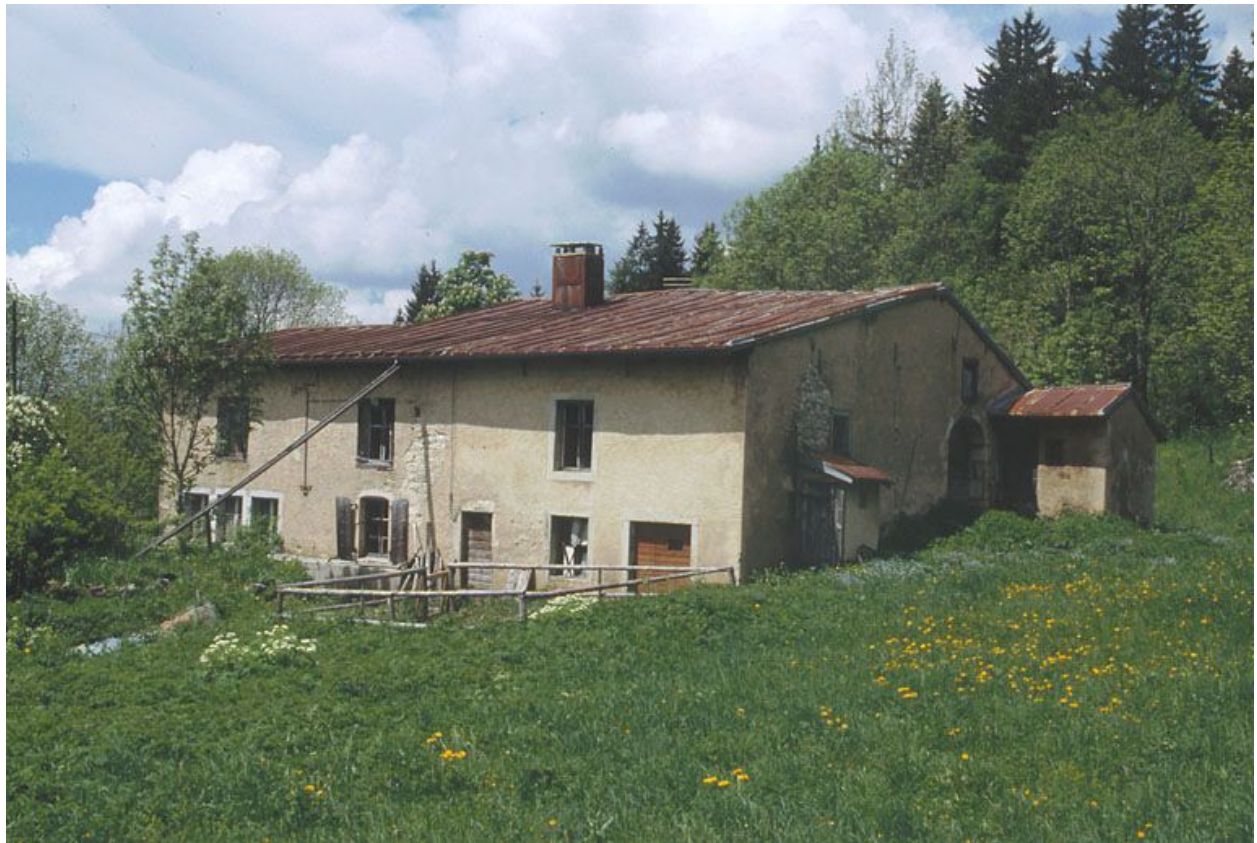
Façade antérieure.  
Phot. Yves Sancey  
IVR43\_19993900149ZA

Façade antérieure.

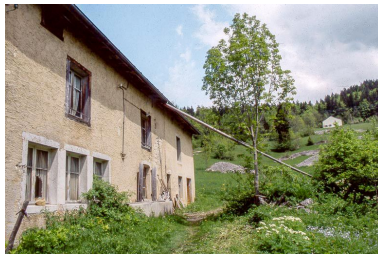
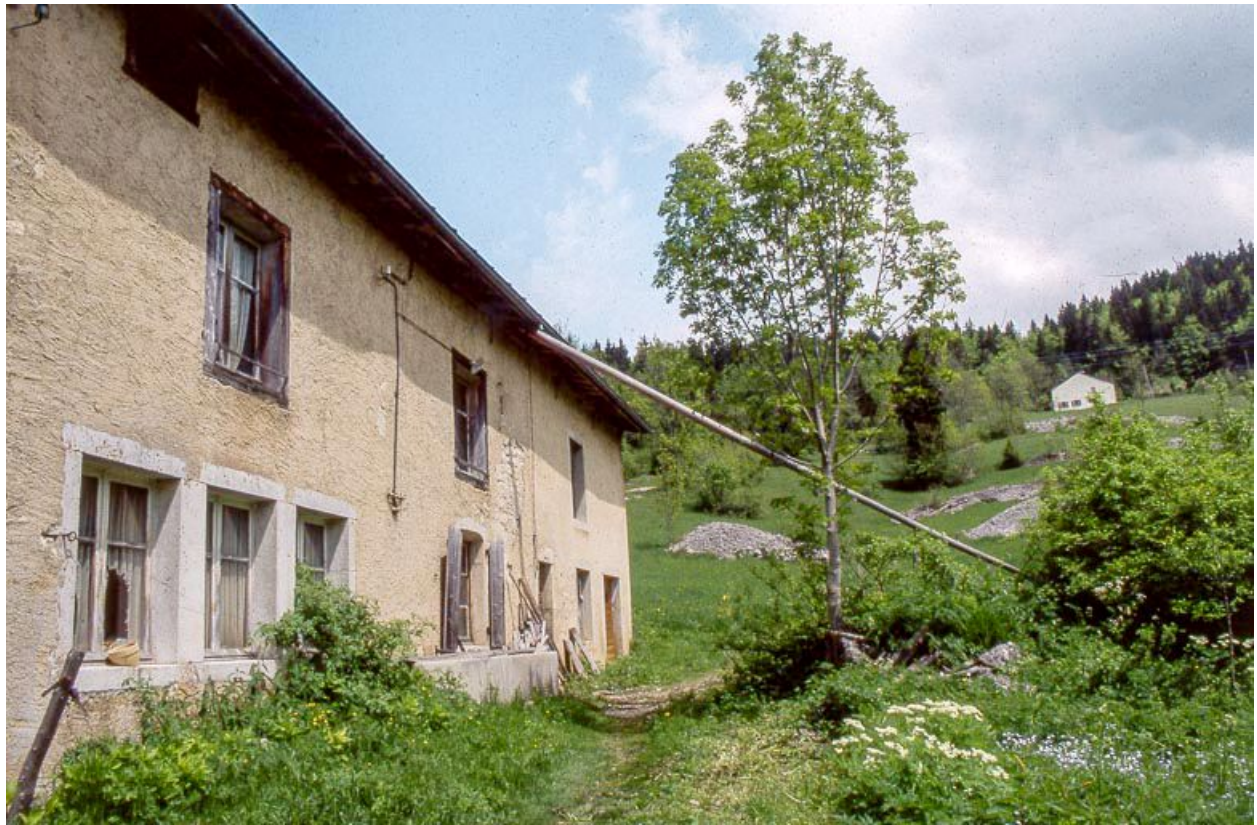
Façade antérieure de trois quarts,  
descente d'eau vers la citerne.  
Phot. Yves Sancey  
IVR43\_19993900151ZA

Façade antérieure de trois quarts, descente d'eau vers la citerne.

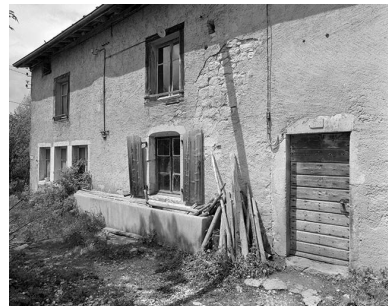
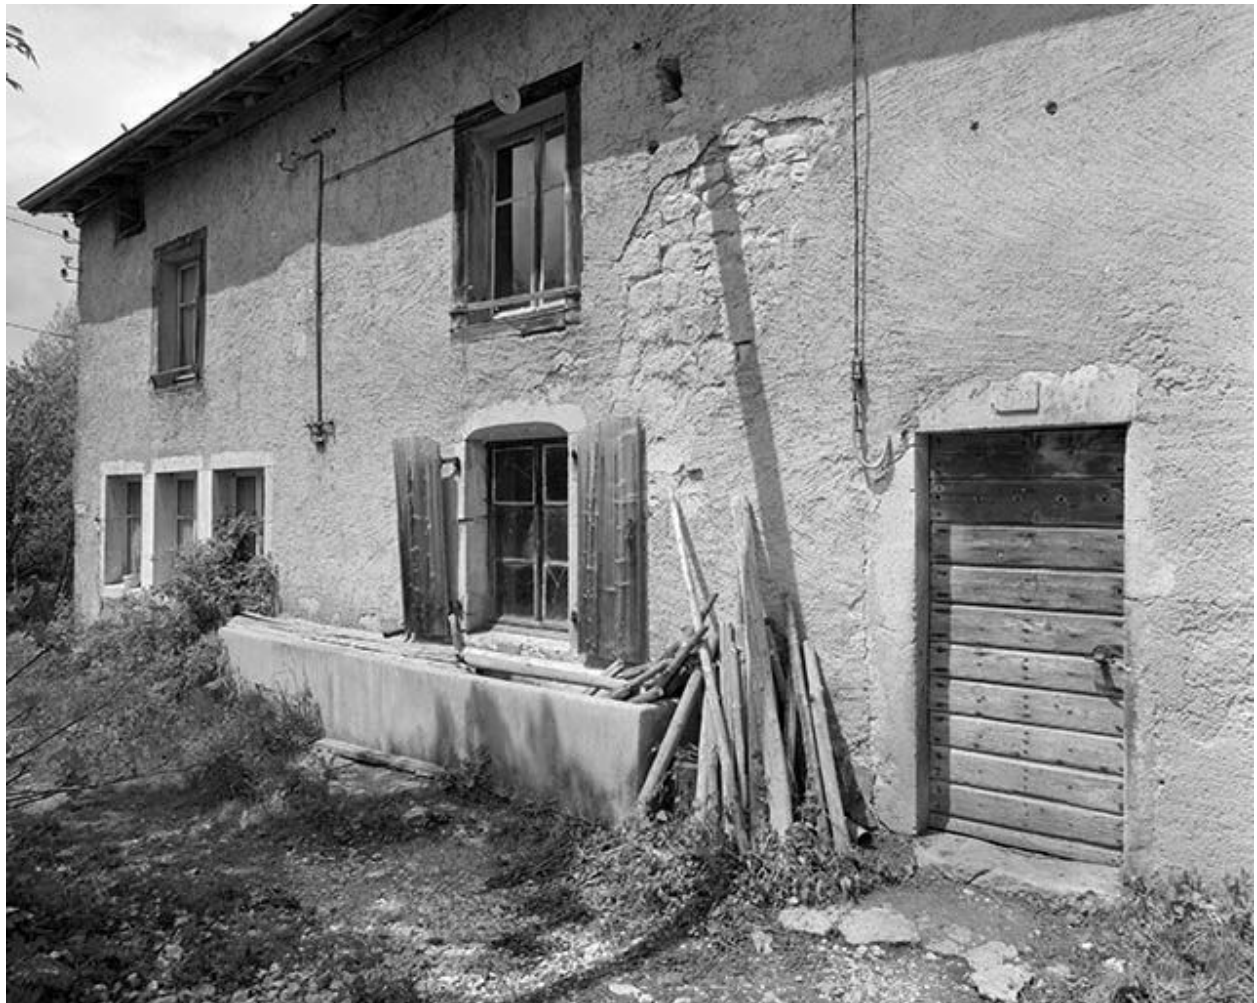
Façade antérieure, vue vers l'atelier  
dans le prolongement du logis.  
Phot. Yves Sancey  
IVR43\_19993900155X

Façade antérieure, vue vers l'atelier dans le prolongement du logis.

Deux corps de bâtiments sont accolés sur la face sud-ouest. L'un, en appentis, est en pan de bois et essentage de planches ; l'autre, en moellons calcaires, abritait l'atelier d'horlogerie. Les faces sud-ouest du bâtiment principal et de l'atelier sont couvertes d'un essentage de tôle.

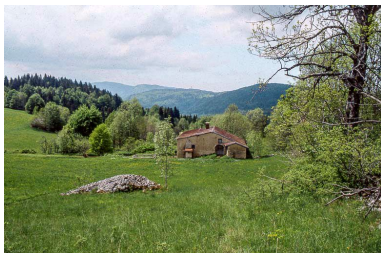
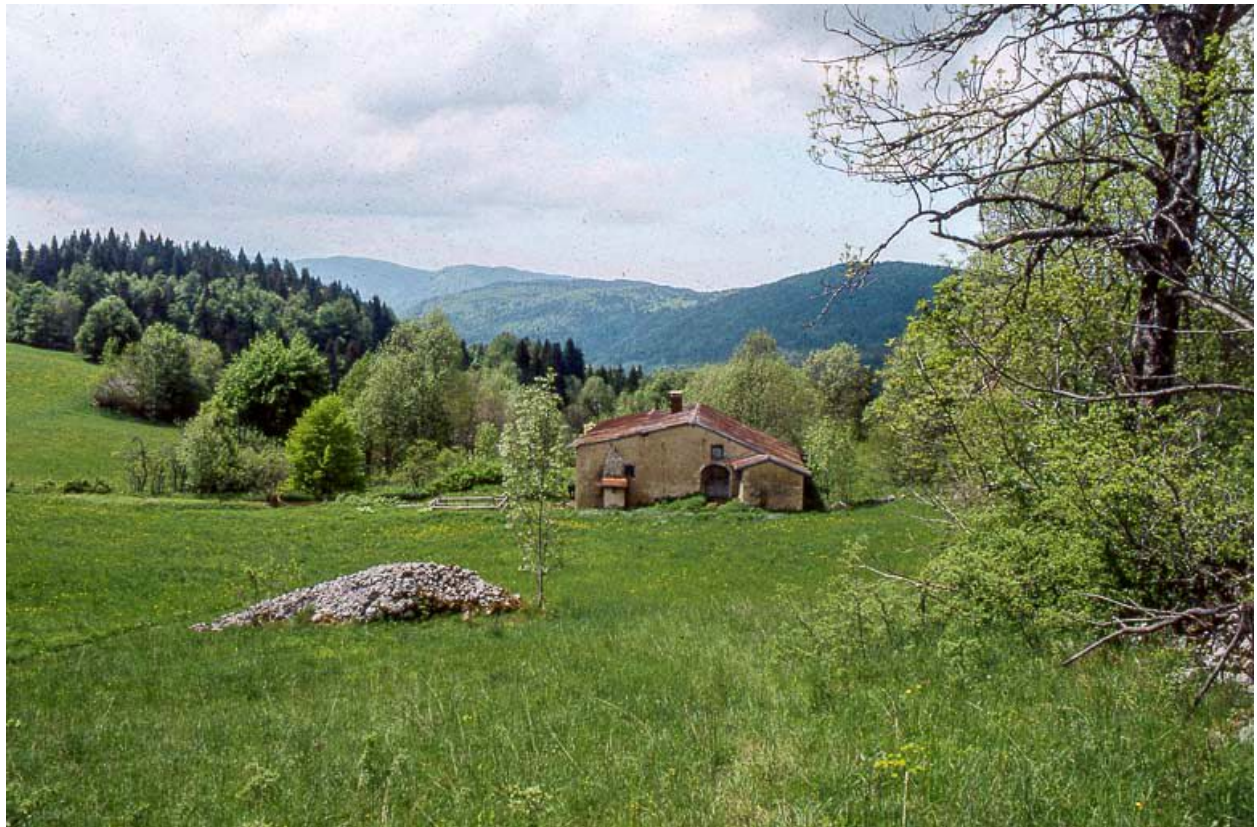
Vue éloignée de la face droite.  
Phot. Yves Sancey  
IVR43\_19993900143ZA

Vue éloignée de la face droite.

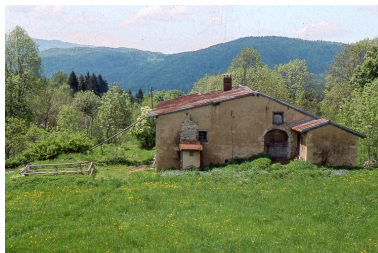
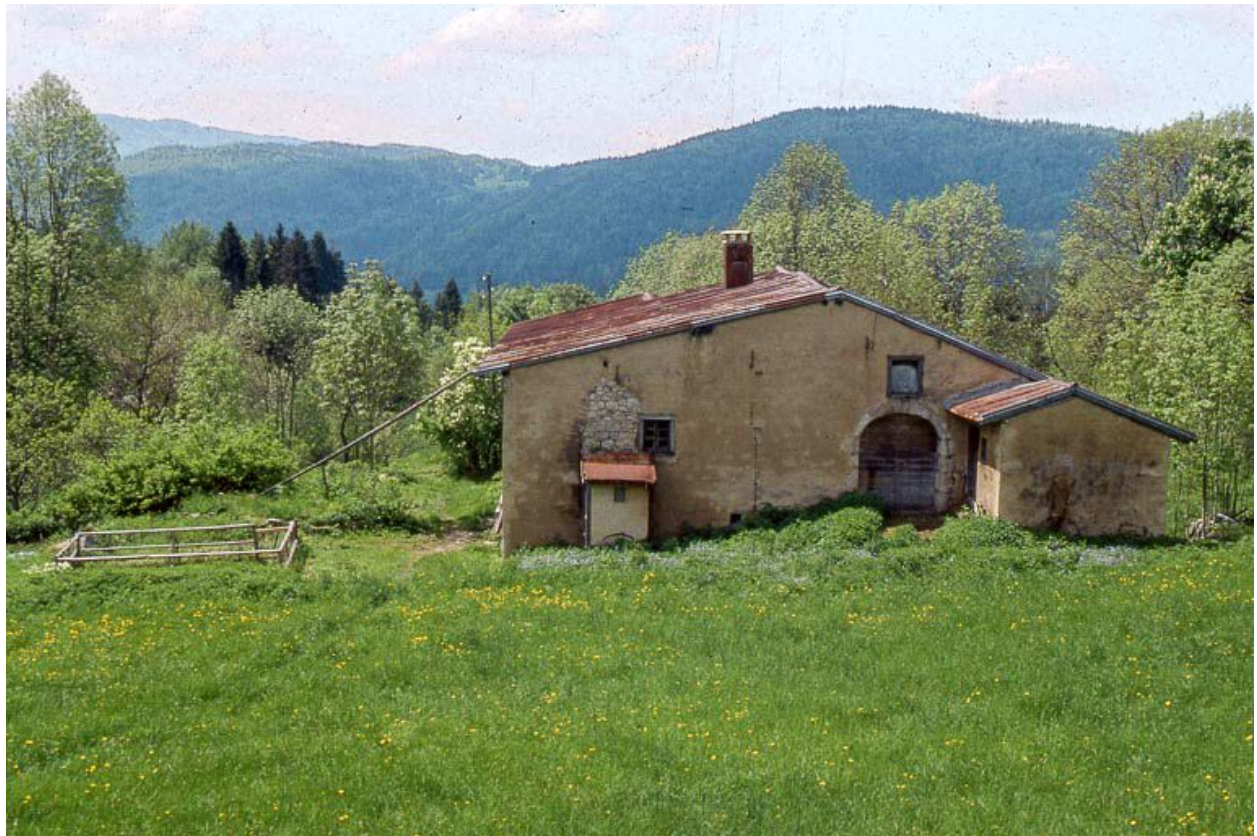
Face gauche et accès  
à la grange haute.  
Phot. Yves Sancey  
IVR43\_19993900145ZA

Face gauche et accès à la grange haute.

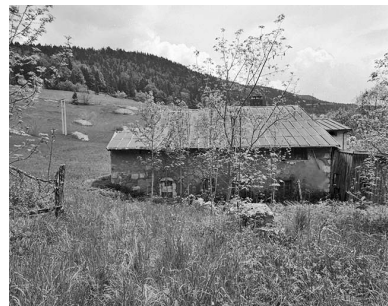
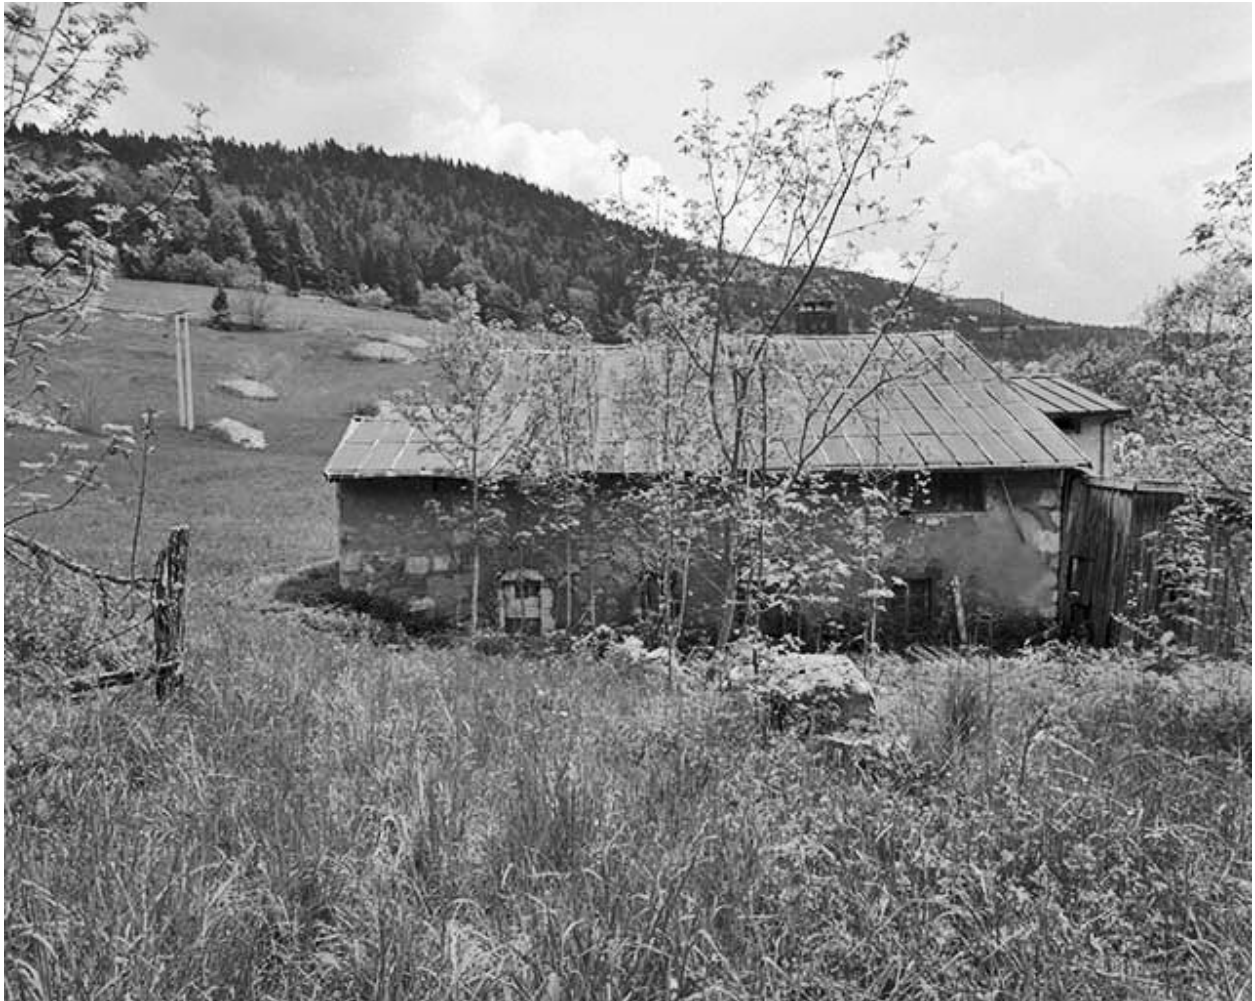
Façade postérieure.  
Phot. Yves Sancey  
IVR43\_19993900154X

Façade postérieure.

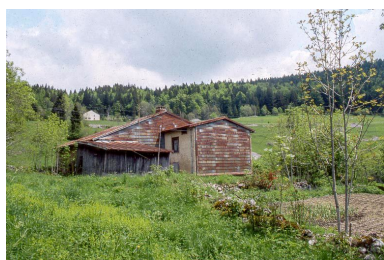
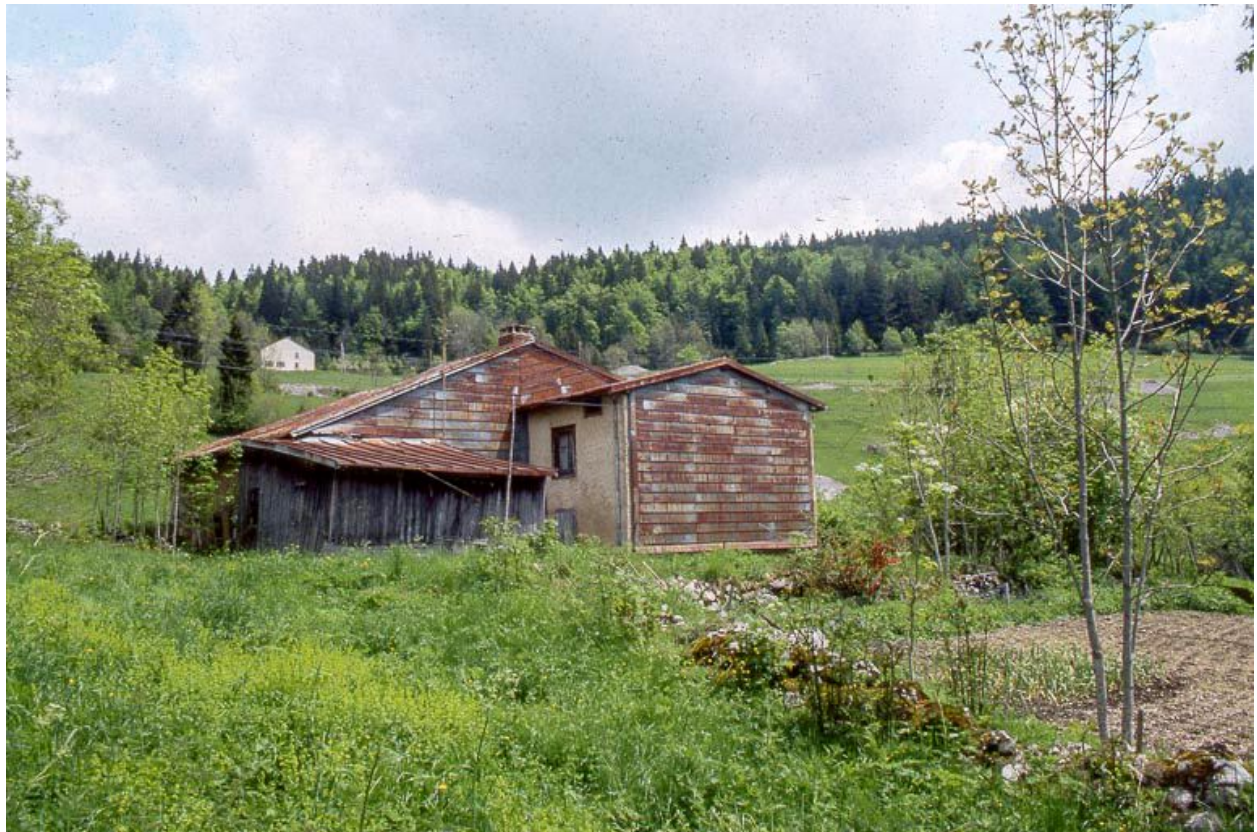
Face latérale droite.  
Phot. Yves Sancey  
IVR43\_19993900153ZA

Face latérale droite.

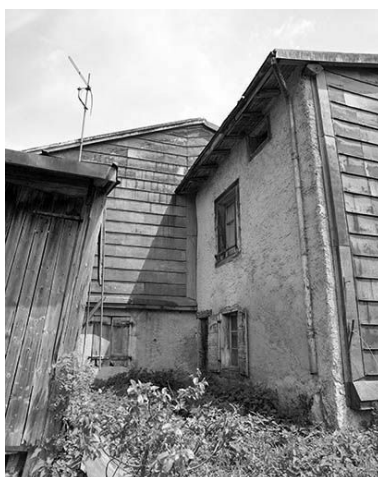
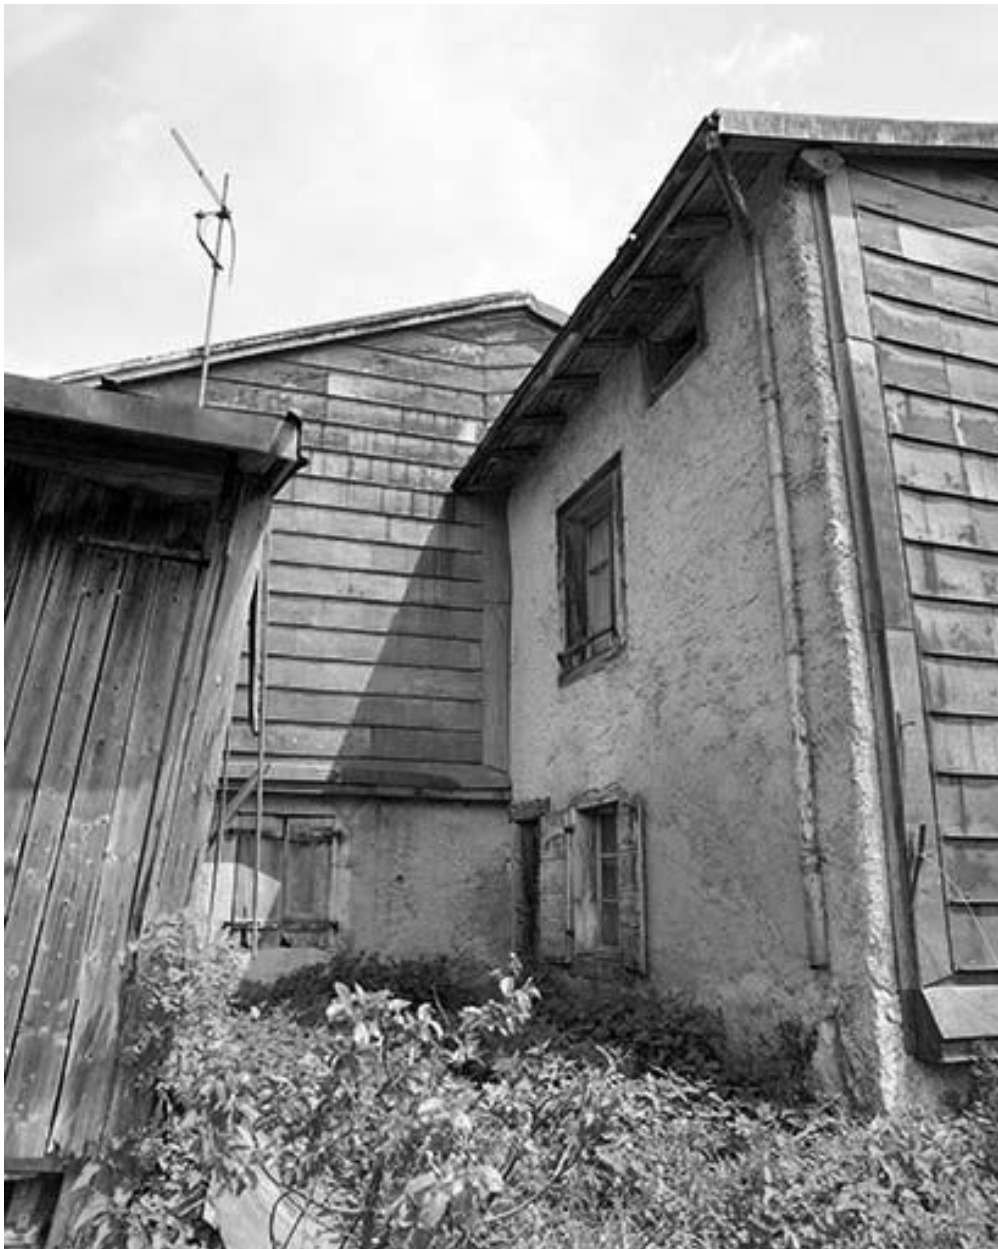
Face droite.  
Phot. Yves Sancey  
IVR43\_19993900160X

Face droite.

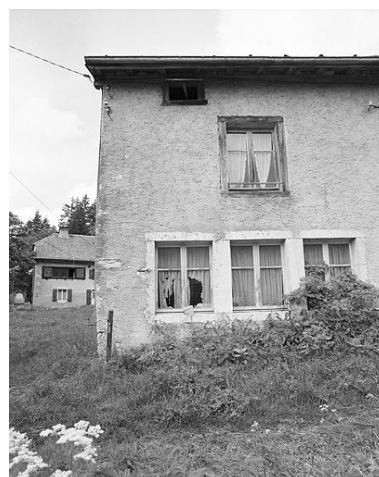
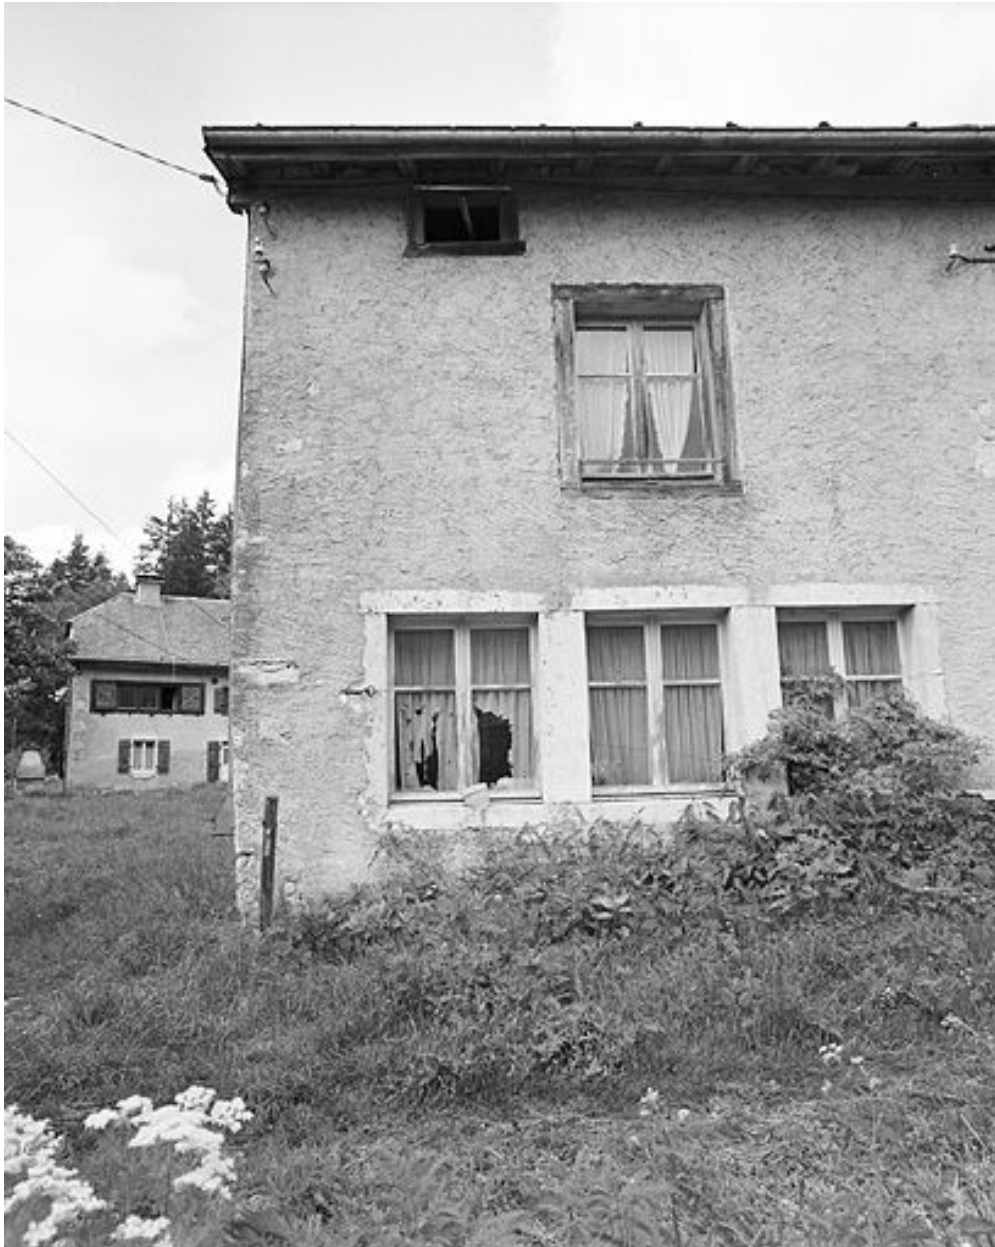
Les fenêtres de l'atelier.  
Phot. Yves Sancey  
IVR43\_19993900159X

Les fenêtres de l'atelier.

Typologies : baie multiple

Les baies multiples sont des baies d'un module courant dont la multiplication traduit souvent la présence d'un atelier.

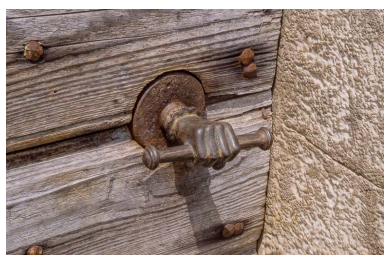
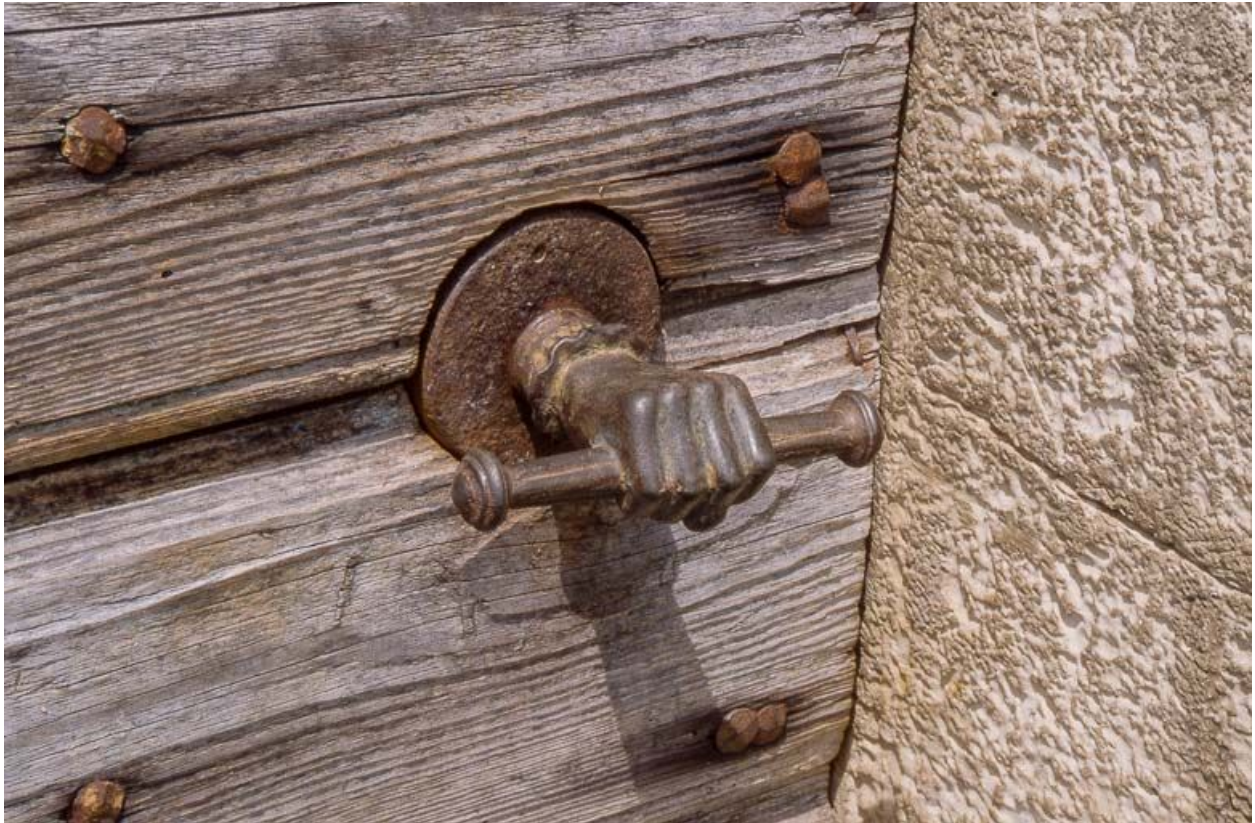
La poignée de la  
porte d'accès au logis.  
Phot. Yves Sancey  
IVR43\_19993900158ZA

La poignée de la porte d'accès au logis.

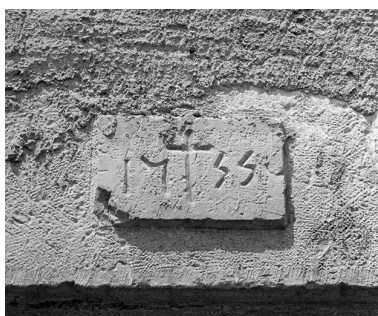
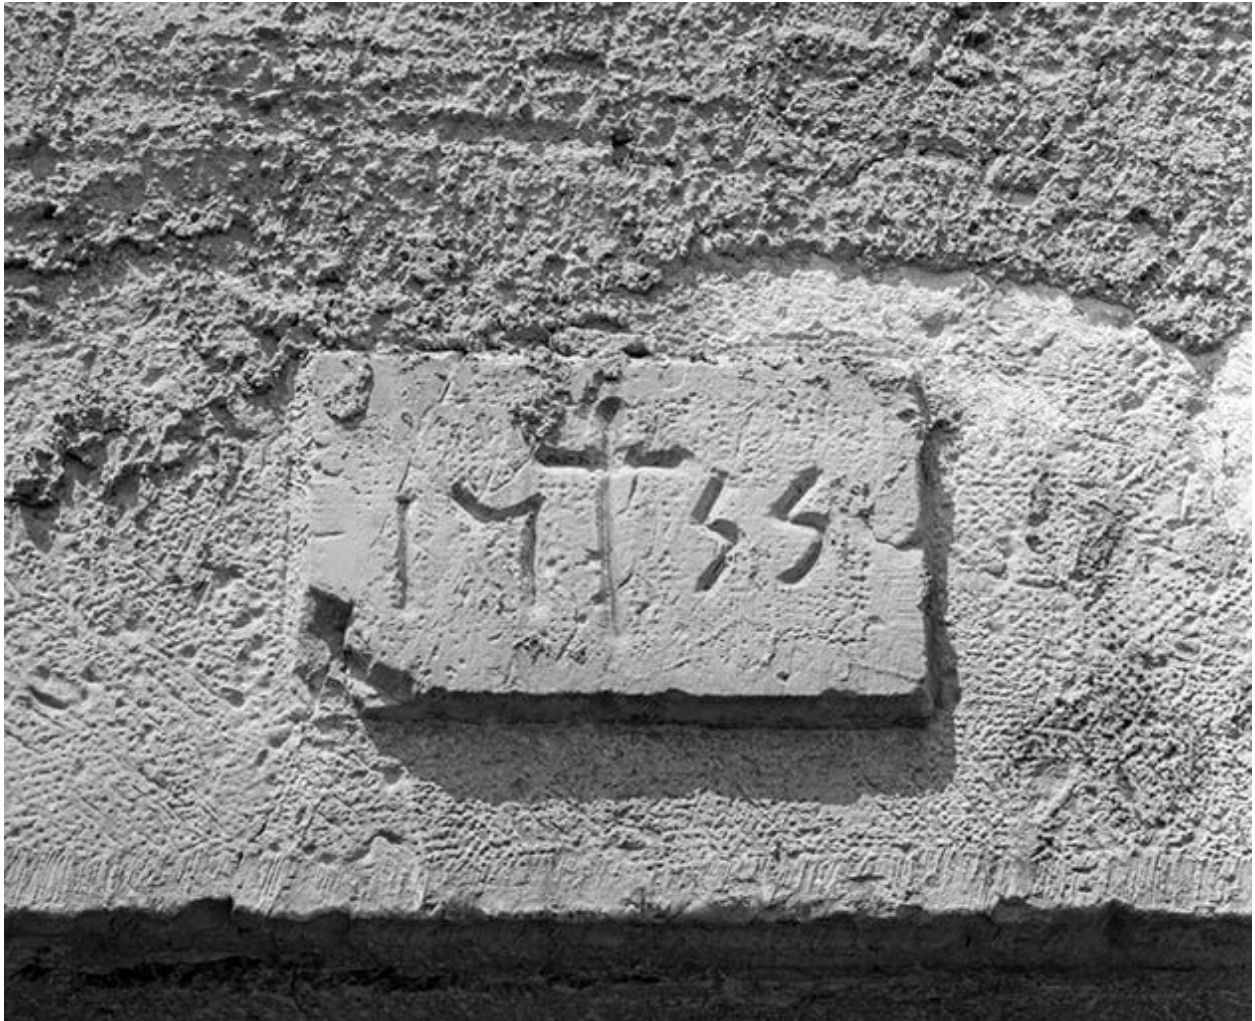
Date portée sur le linteau  
de la porte d'accès au logis.  
Phot. Yves Sancey  
IVR43\_19993900156X

Date portée sur le linteau de la porte d'accès au logis.

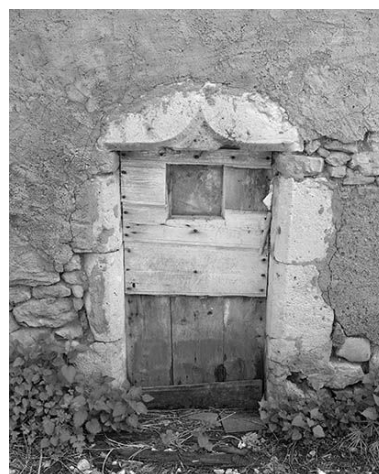
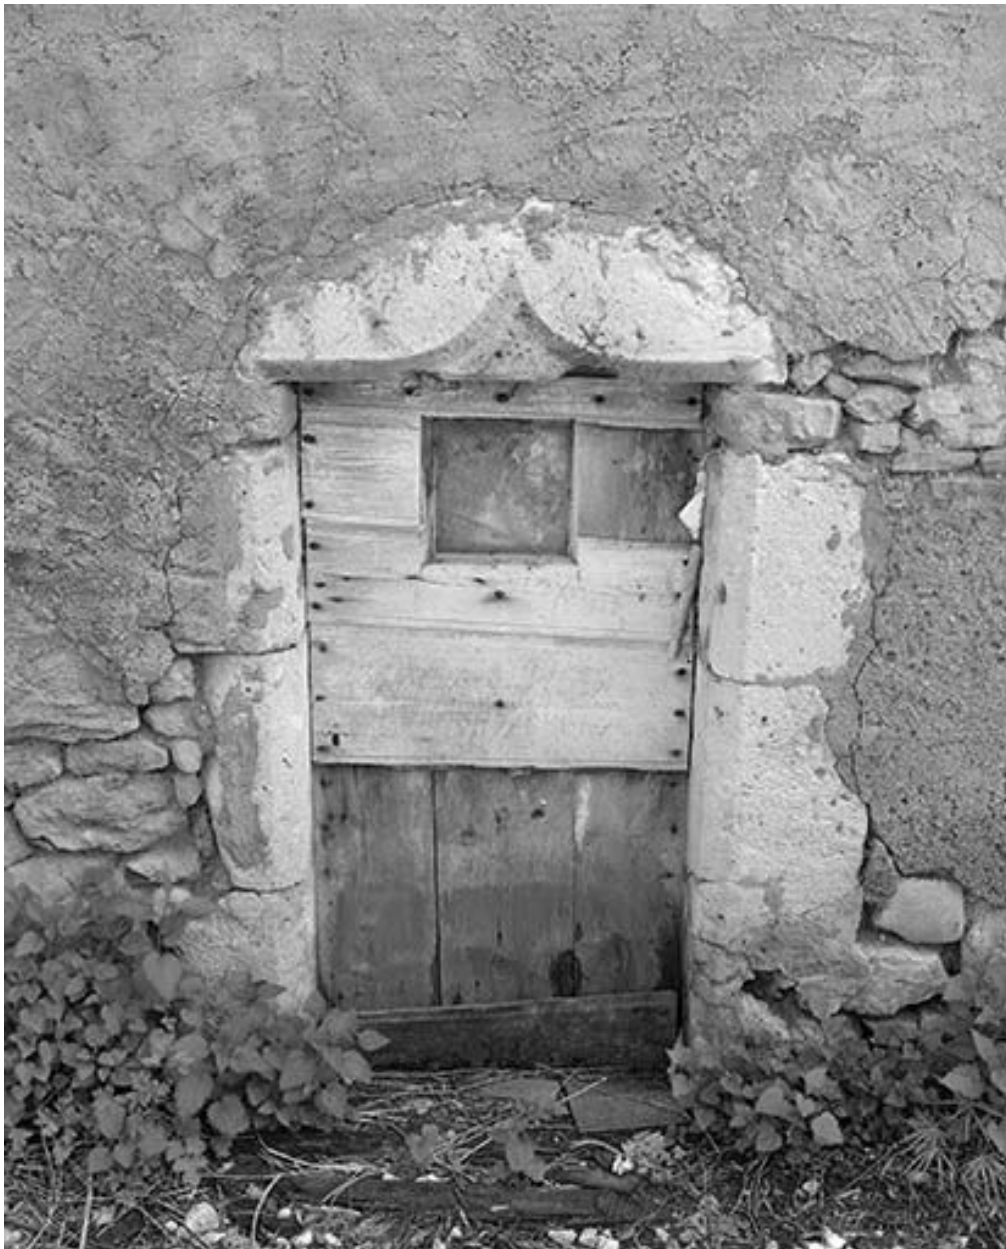
Linteau en accolade sur  
la façade postérieure.  
Phot. Yves Sancey  
IVR43\_19993900161X

Linteau en accolade sur la façade postérieure.
