Bourgogne-Franche-Comté, Jura  
Hauts de Bienne  
145 rue de la République

## immeuble

Numéro de dossier : IA39000744  
Date de l'enquête initiale : 2000  
Date(s) de rédaction : 2009  
Cadre de l'étude : inventaire topographique  
Degré d'étude : étudié

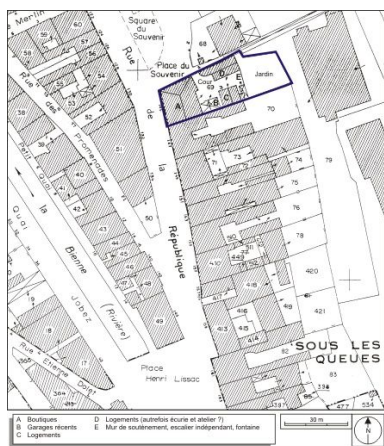
Plan-masse et de situation.  
Extrait du plan cadastral, 1980,  
section AI, échelle 1:1000.  
Dess. André Céréza, Autr.  
IVR43\_20093900285NUDA

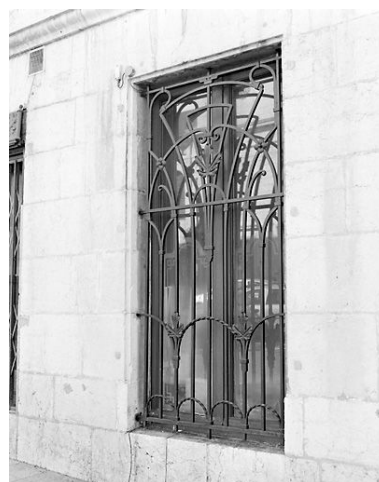
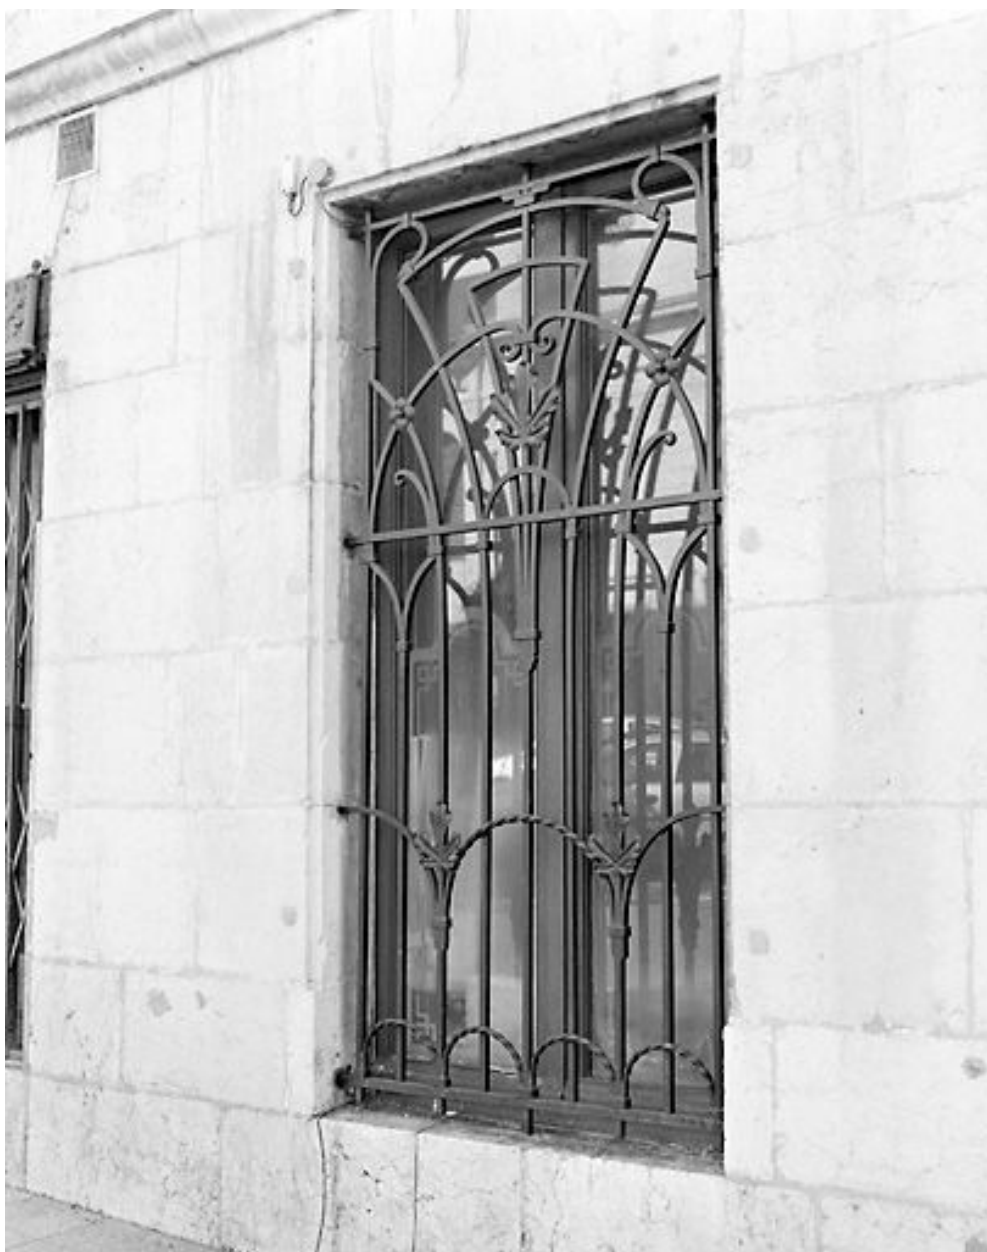
Façade latérale gauche :  
grille Art déco.  
Phot. Yves Sancey  
IVR43\_20033900768X

Façade latérale gauche : grille Art déco.

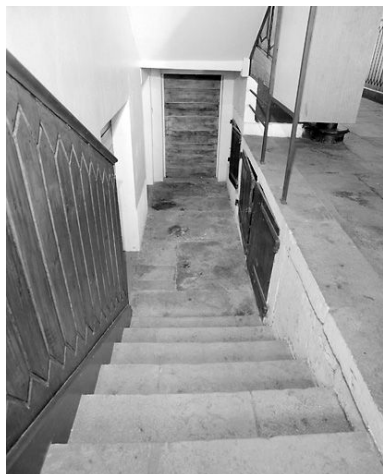
Escalier : volée menant au sous-  
sol. Noter les trois niches à droite.  
Phot. Yves Sancey  
IVR43\_20033900772X

Escalier : volée menant au sous-sol. Noter les trois niches à droite.

Les bâtiments ont des murs en moellons calcaires enduits, avec une partie en pierre de taille apparente au rez-de-chaussée de l'immeuble, et une couverture métallique. Desservi par un escalier droit en bois et des coursières sur son élévation postérieure, l'immeuble compte un sous-sol, trois étages carrés et un comble. Il a des élévations à travées, et un toit à croupe au nord et pignon couvert au sud. Le bâtiment bordant la cour au nord, converti en logements, servait vraisemblablement d'écurie et d'atelier. En moellons calcaires enduits, il a deux étages carrés et un comble à surcroît, coiffé d'un toit à longs pans et pignons couverts. Celui au sud, à usage de logements, présente les mêmes caractéristiques mais avec un étage en surcroît et des baies associant briques et pierres. Tous deux s'appuient à l'est contre le mur de soutènement des jardins en terrasse, auxquels donne accès un escalier extérieur en équerre, en maçonnerie. Une niche, à voûte en berceau déprimé, ménagée sous l'escalier abrite le bassin en pierre d'une fontaine (200 cm l x 110 la x 73 h).

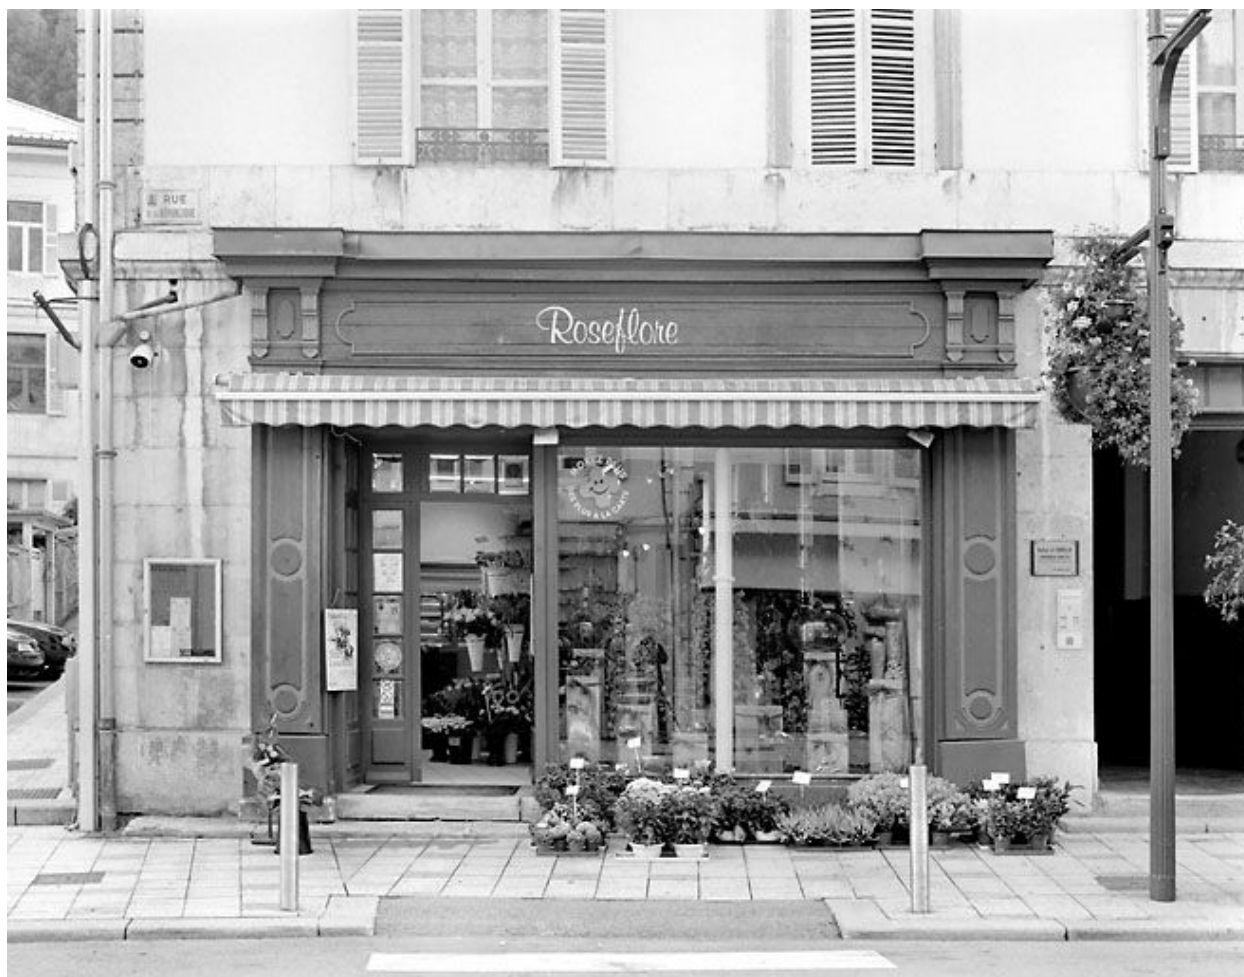
Façade antérieure :  
devanture de boutique.  
Phot. Yves Sancey  
IVR43\_20033900764X

Façade antérieure : devanture de boutique.

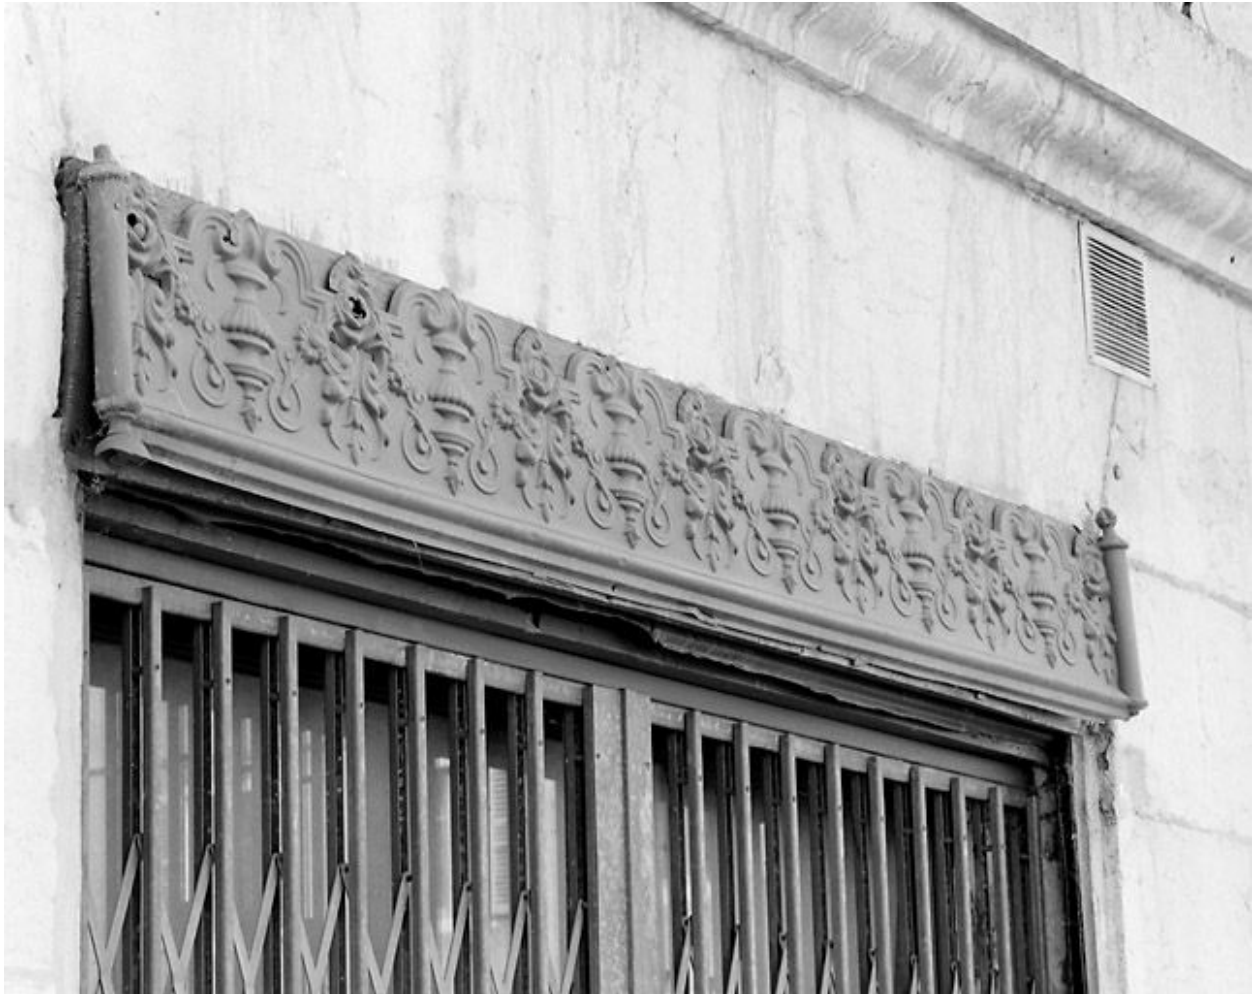
Façade latérale gauche :  
décor en tôle estampée.  
Phot. Yves Sancey  
IVR43\_20033900770X

Façade latérale gauche : décor en tôle estampée.

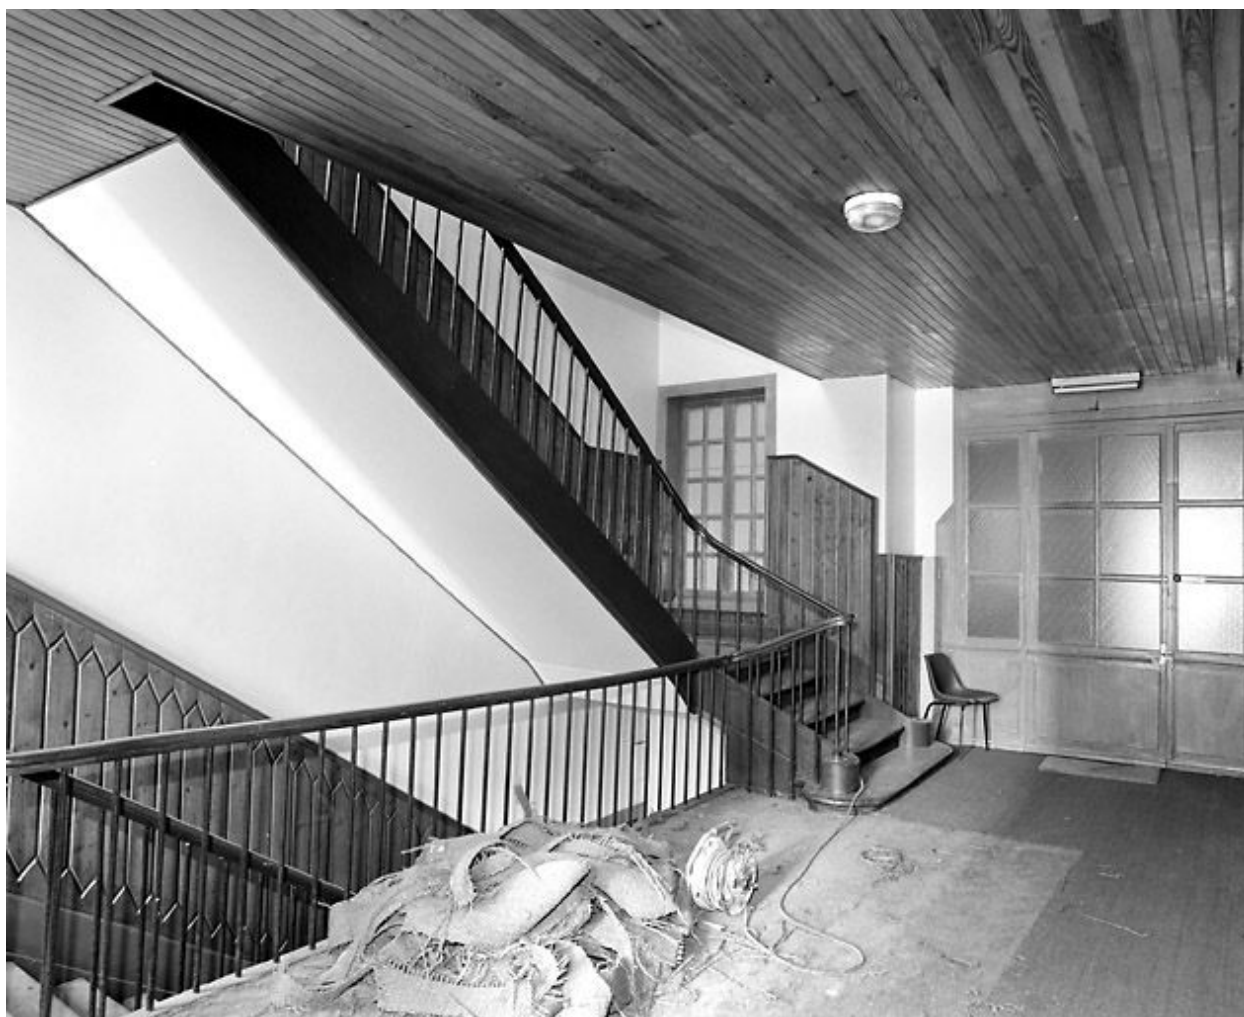
Escalier : un palier.  
Phot. Yves Sancey  
IVR43\_20033900773X

Escalier : un palier.
