Bourgogne-Franche-Comté, Haute-Saône  
Faverney  
2 rue Sadi Carnot

## maison

Numéro de dossier : IA70000583  
Date de l'enquête initiale : 2012  
Date(s) de rédaction : 2013  
Cadre de l'étude : enquête thématique régionale petites cités comtoises de caractère  
Degré d'étude : étudié

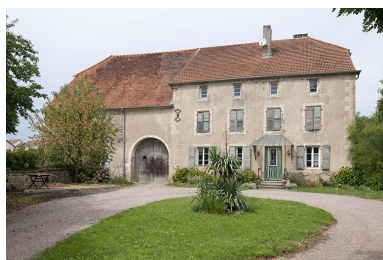
Vue d'ensemble de la maison  
et des parties agricoles.  
Phot. Jérôme Mongreville  
IVR43\_20127000672NUC4A

Vue d'ensemble de la maison et des parties agricoles.

La propriété comporte plusieurs corps de bâtiments, construits en moellons de calcaire revêtus d'un enduit, disposés autour d'une cour fermée par un mur d'enclos : la maison, accolée à un bâtiment abritant les parties agricoles, et deux remises (couvertes de tuiles plates), l'une située à gauche de l'entrée et l'autre à droite au fond de la cour. La maison, dont les chaînages d'angle sont soulignés par un enduit imitant la pierre de taille, comprend un étage carré et un étage en surcroît, desservis par un escalier dans-oeuvre. Sa façade latérale droite présente une ancienne fenêtre à linteau en accolade, transformée en porte, pouvant provenir de l'église Saint-Bénigne. Un vestibule, orné de panneaux peints à l'imitation du marbre, dessert les pièces du rez-de-chaussée : un salon, dont l'un des murs est toujours couvert de lambris, et une salle à manger, avec cheminée en pierre et panneaux en bois sculptés. L'édifice est coiffé d'un toit à longs pans, avec demi-croupe à l'est, pignon couvert à l'ouest (côté grange) et couverture de tuiles mécaniques (une photographie du tout début du 20<sup>e</sup> siècle - 1904 ? - le montre avec un toit à égouts retroussés, percé de quatre mansardes et couvert de tuiles plates). Le bâtiment qui abrite les parties agricoles a lui aussi un toit à longs pans, avec demi-croupe à l'ouest, pignon couvert à l'est (côté maison) et tuiles plates. La dépendance en fond de cour abrite les vestiges d'un lavoir, d'une forge et d'un emplacement pour deux porcs. Le mur d'enclos est percé de trois entrées qui se signalent par des piliers carrés, chacun surmonté d'un pyramidion à l'exception de ceux de l'entrée principale (rue Sadi Carnot) ornés de vasques. Les fragments

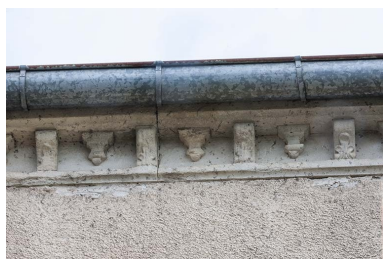
Détail de la corniche de la maison.  
Phot. Jérôme Mongreville  
IVR43\_20127000682NUC4A

Détail de la corniche de la maison.

La corniche de la maison est ornée de modillons décorés de feuilles en alternance avec des consoles moulurées. Les panneaux du vestibule sont peints à l'imitation du marbre. Le dessus-de-porte de la salle à manger représente un personnage dans un char conduit par quatre chevaux. Celui au-dessus de la cheminée figure le triomphe de Vénus : reconnaissable à son carquois et à la torche, symbole de l'Amour, Vénus est assise dans un char tiré par deux cerfs, symbole de la rapidité du Temps, thème principal des poèmes de Plutarque (*Les Triomphes*). Cette composition symboliserait la fuite du Temps et celle de l'Amour. Le manteau de la cheminée est sculpté d'un motif associant un arc, une flèche, un carquois rempli de flèches et une massue, réunis par un noeud.

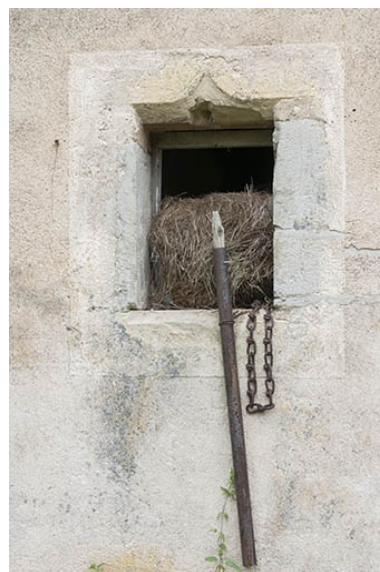
Façade postérieure des  
parties agricoles, détail  
d'une baie en accolade.  
Phot. Jérôme Mongreville  
IVR43\_20127000676NUC4A

Façade postérieure des parties agricoles, détail d'une baie en accolade.

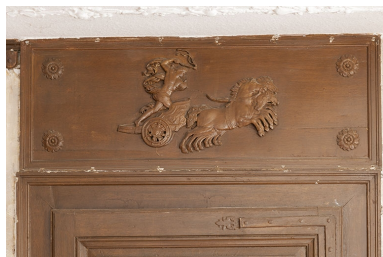
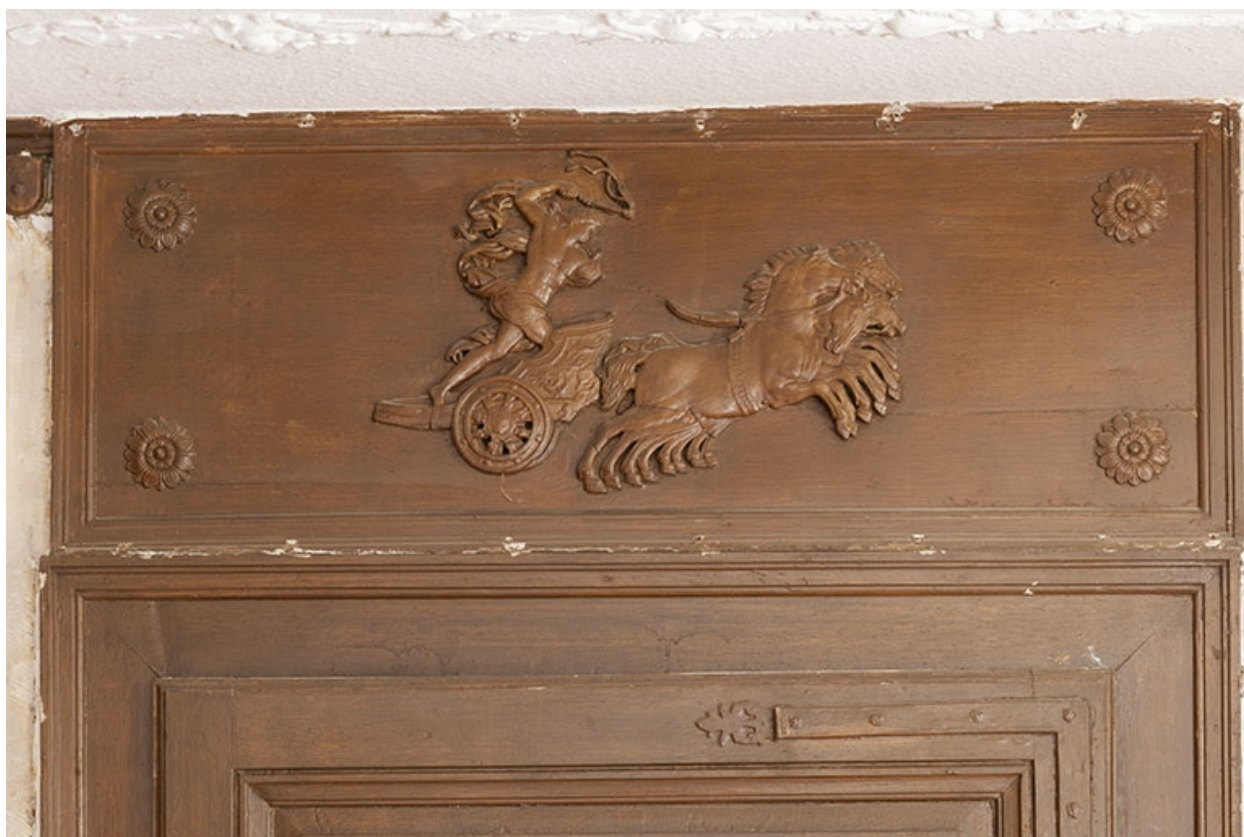
La salle à manger, détail  
du dessus-de-porte.  
Phot. Jérôme Mongreville  
IVR43\_20127000685NUC4A

La salle à manger, détail du dessus-de-porte.

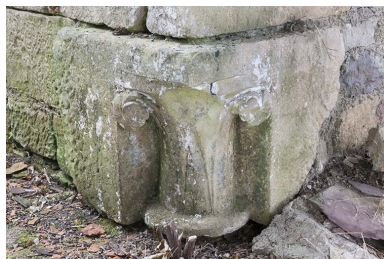
Chapiteau inséré à l'angle du mur de la remise, de face.  
Phot. Jérôme Mongreville  
IVR43\_20127000679NUC4A

Chapiteau inséré à l'angle du mur de la remise, de face.

architecturaux insérés dans ce mur et dans ceux de la remise voisine proviennent de l'ancienne église paroissiale Saint-Bénigne.

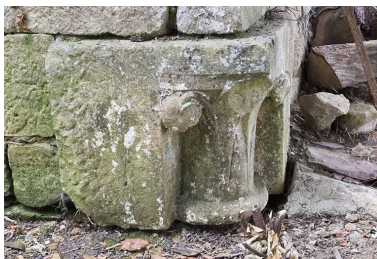
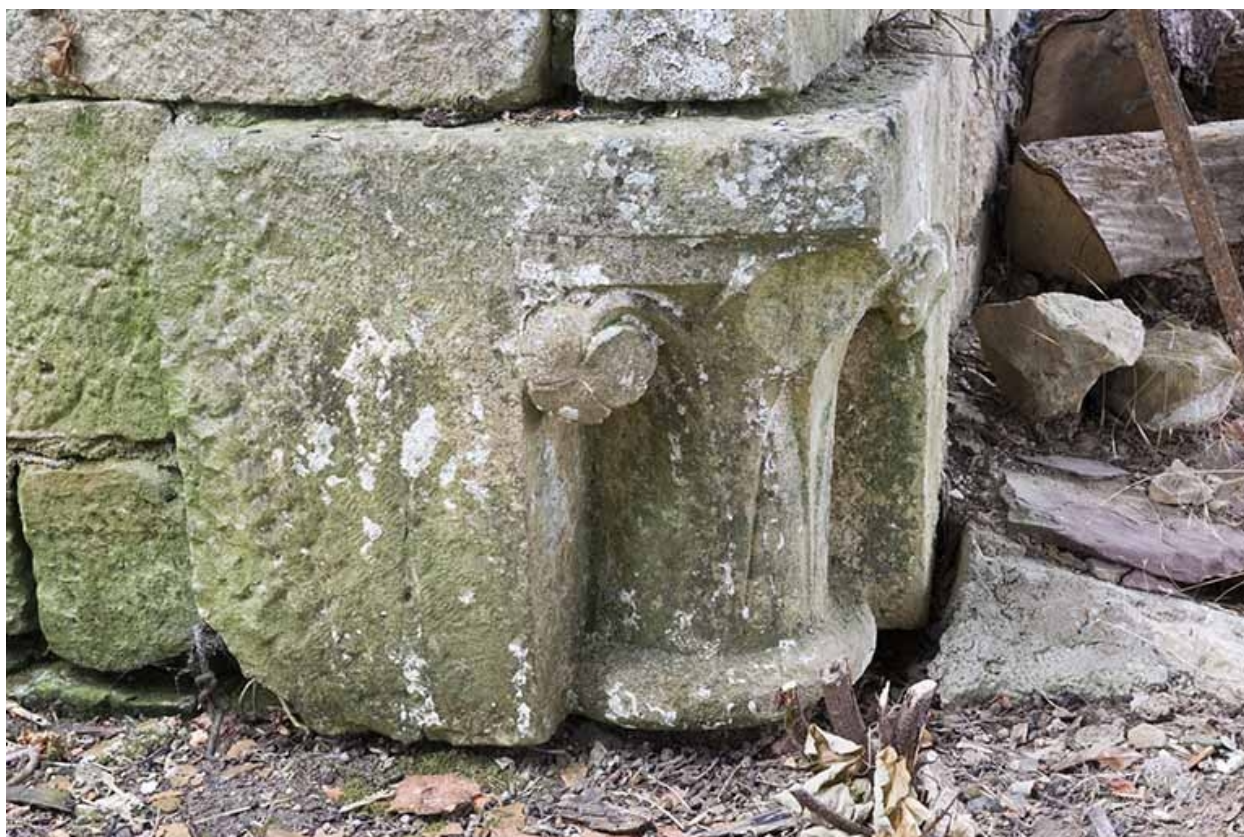
Chapiteau inséré à l'angle du mur de la remise, de trois quarts.  
Phot. Jérôme Mongreville  
IVR43\_20127000680NUC4A

Chapiteau inséré à l'angle du mur de la remise, de trois quarts.

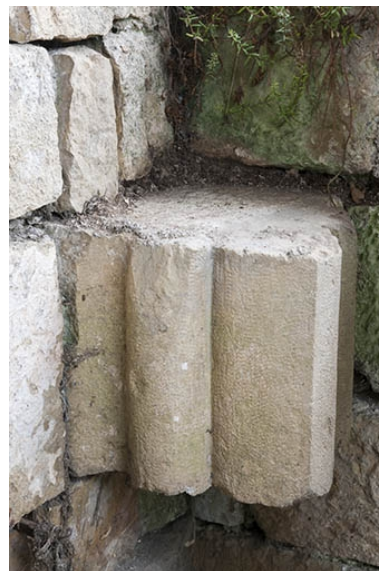
Elément architectural inséré dans le mur d'enclos.  
Phot. Jérôme Mongreville  
IVR43\_20127000678NUC4A

Elément architectural inséré dans le mur d'enclos.

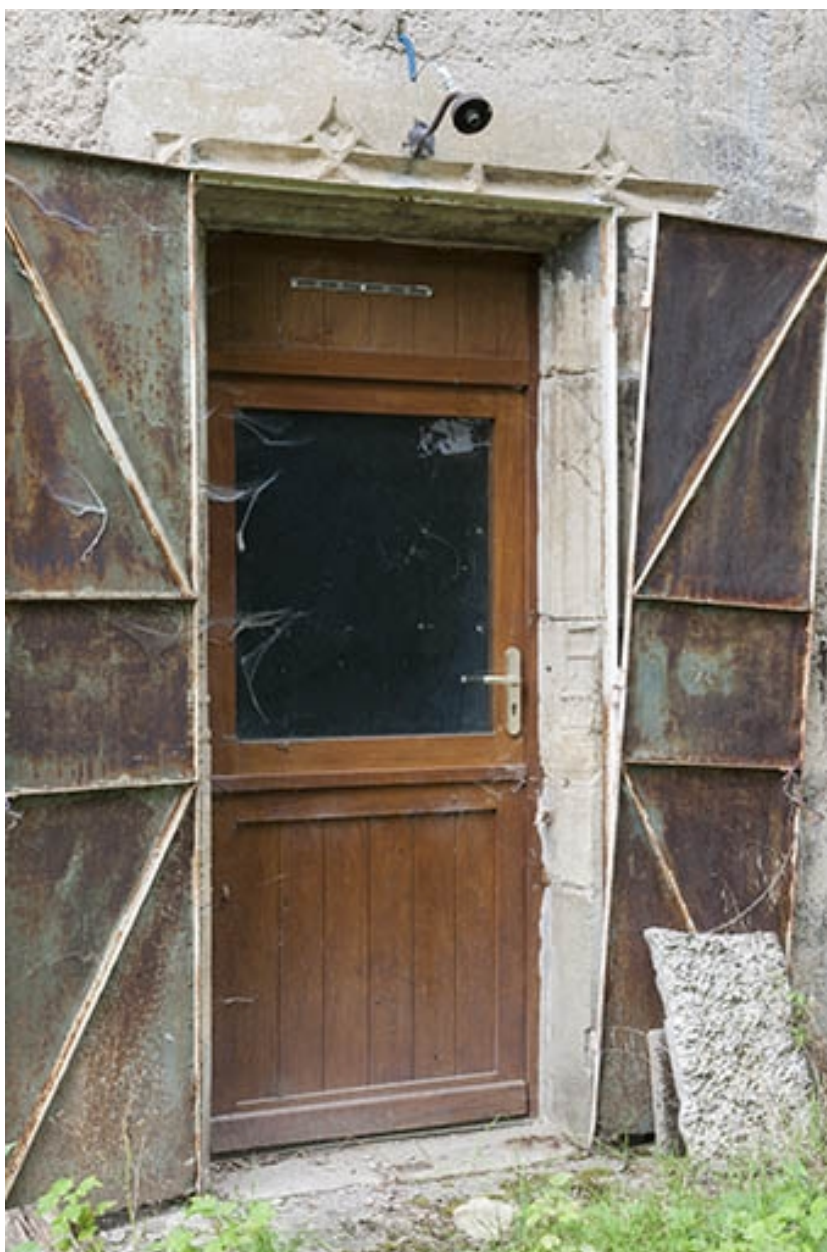
Façade latérale droite de la maison,  
détail de la baie en accolade modifiée.  
Phot. Jérôme Mongreville  
IVR43\_20127000675NUC4A

Façade latérale droite de la maison, détail de la baie en accolade modifiée.

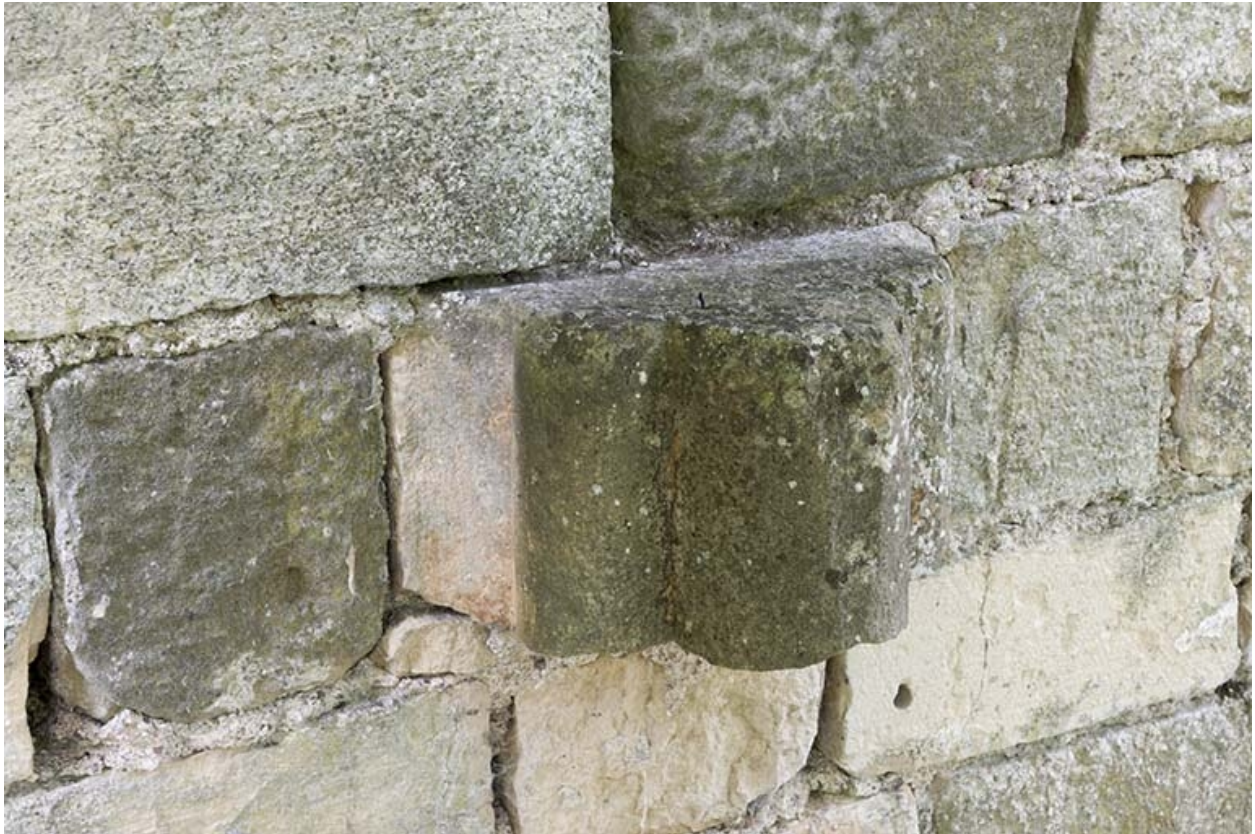
Autre exemple d'élément architectural inséré dans le mur d'enclos.  
Phot. Jérôme Mongreville  
IVR43\_20127000681NUC4A

Autre exemple d'élément architectural inséré dans le mur d'enclos.
