Bourgogne-Franche-Comté, Doubs  
Besançon  
îlot Cingle  
27 rue Renan

## maison

Numéro de dossier : IA25000461  
Date de l'enquête initiale : 1996  
Date(s) de rédaction : 2007  
Cadre de l'étude : enquête thématique régionale demeures bisontines  
Degré d'étude : étudié

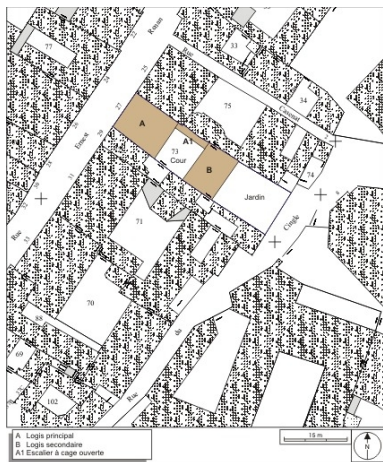
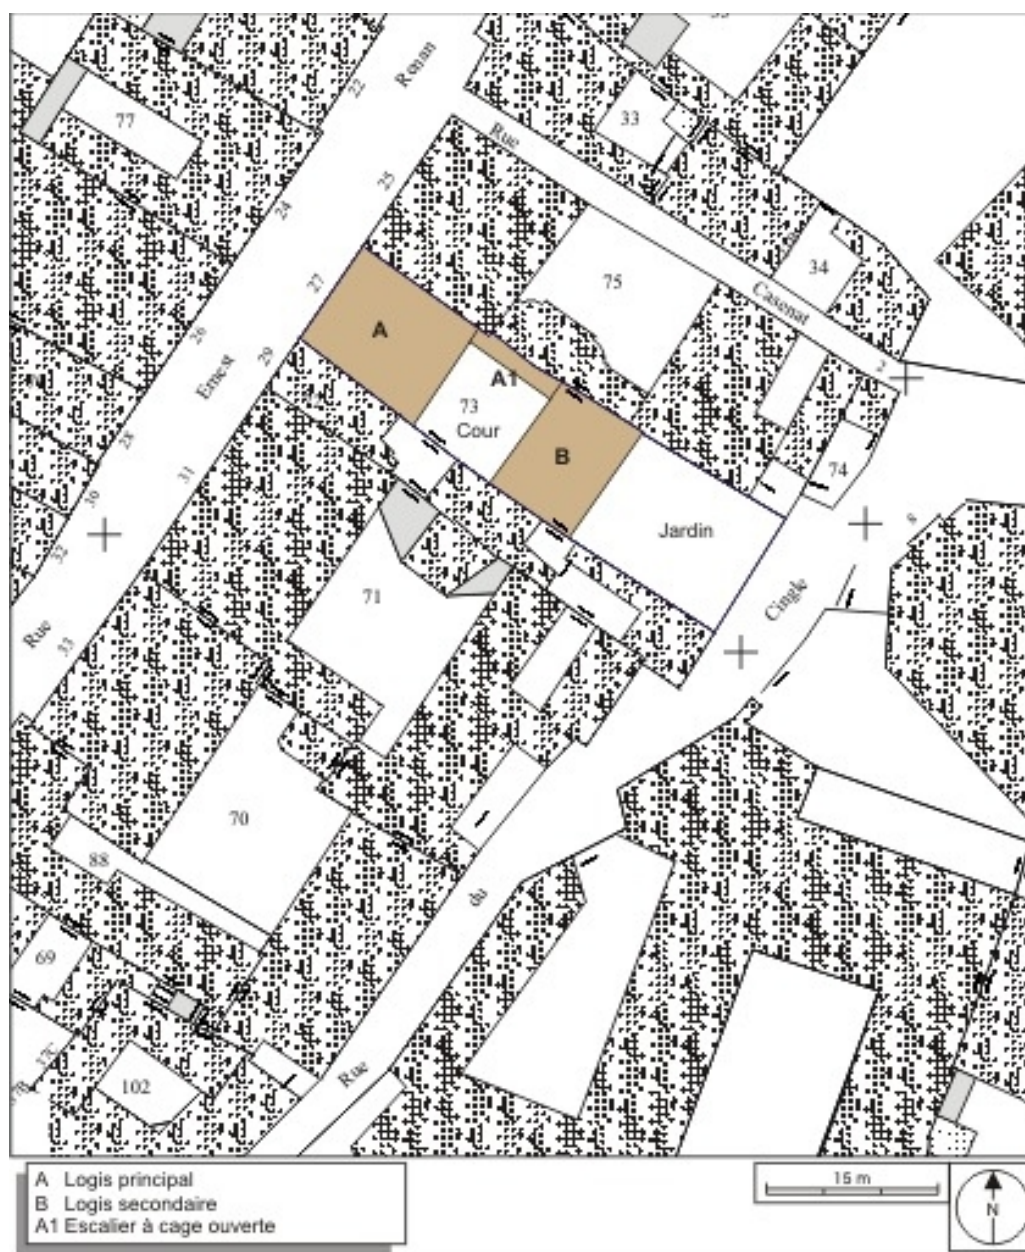
Plan masse et de situation. Extrait du plan cadastral, 1974, section AM.

Technique de relevé : reprise de fond ; Échelle : 1/500

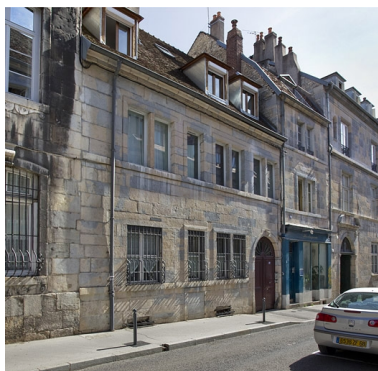
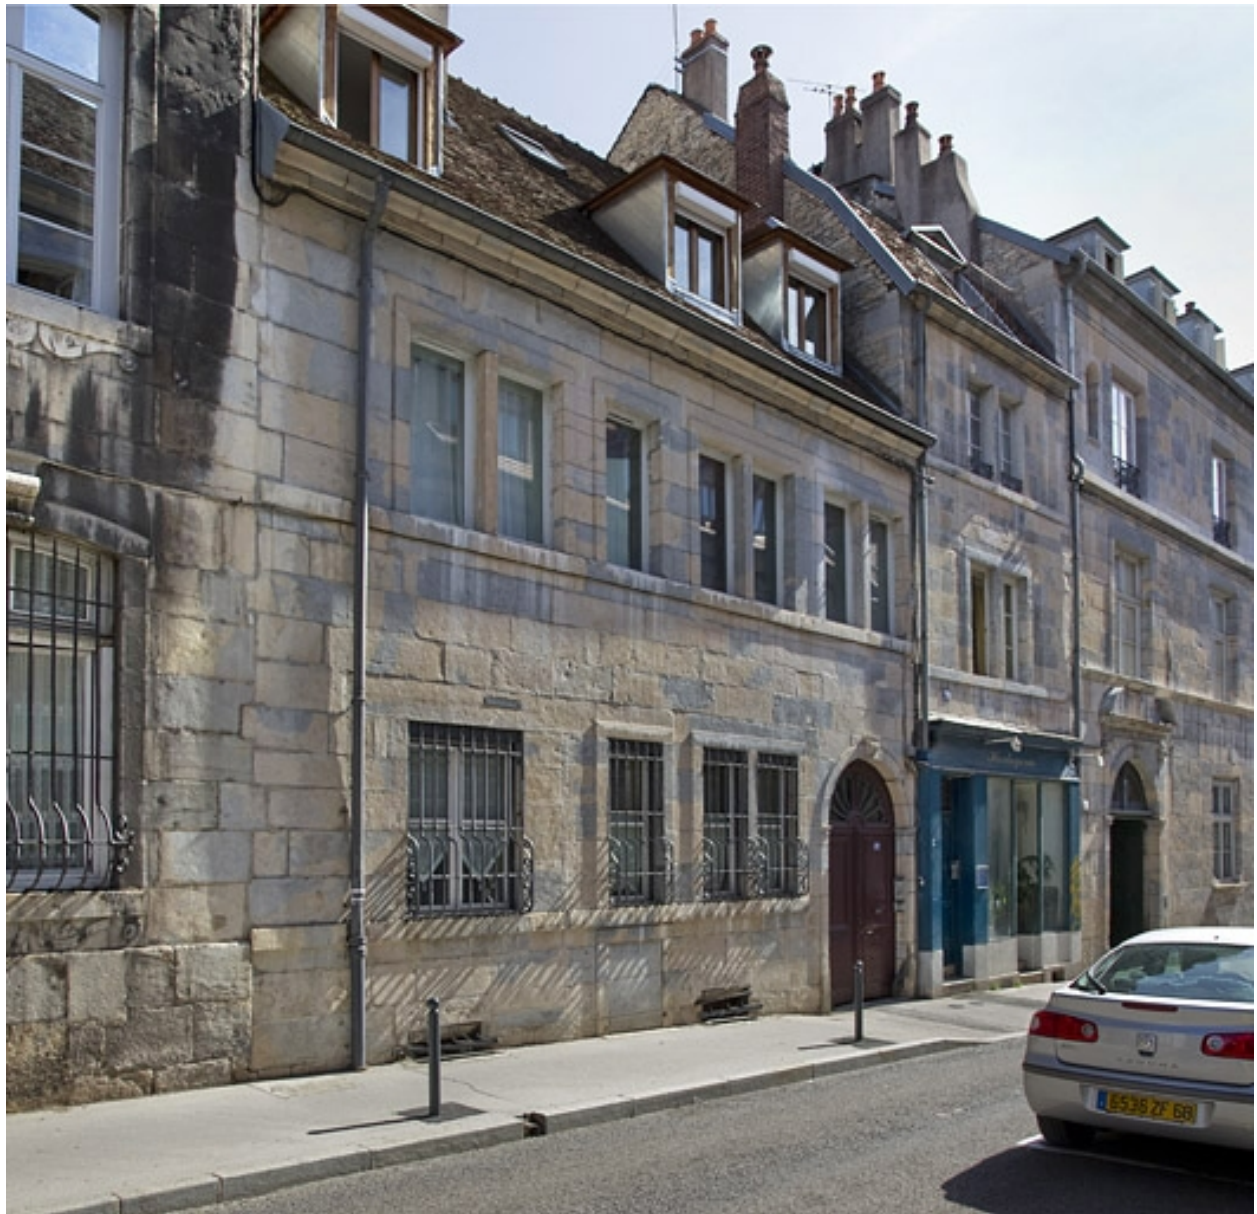
Vue d'ensemble depuis la rue : de trois quarts gauche.  
Phot. Yves Sancey  
IVR43\_20112502790NUC2A

Vue d'ensemble depuis la rue : de trois quarts gauche.

La maison est constituée de deux logis parallèles, distribués par un escalier à cage ouverte sur cour en maçonnerie puis en charpente. Celui sur rue, à un étage carré, est bâti sur deux caves voûtées en berceau perpendiculaires à la rue et possède une entrée cochère en position latérale. Celui sur cour est à trois étages carrés. Une extension en pan de bois récente, entre les deux logis, est située à droite de la cour. Le fond de la parcelle est occupé par un grand jardin avec une porte dans clôture donnant sur une rue secondaire.

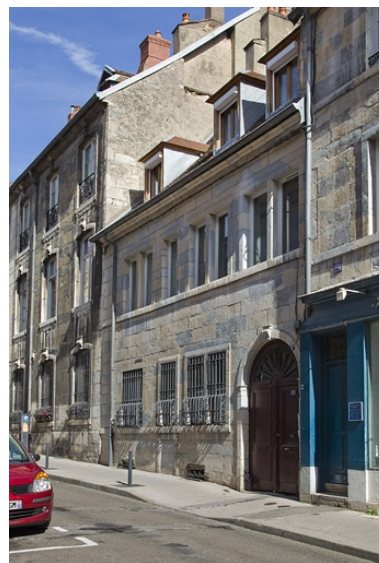
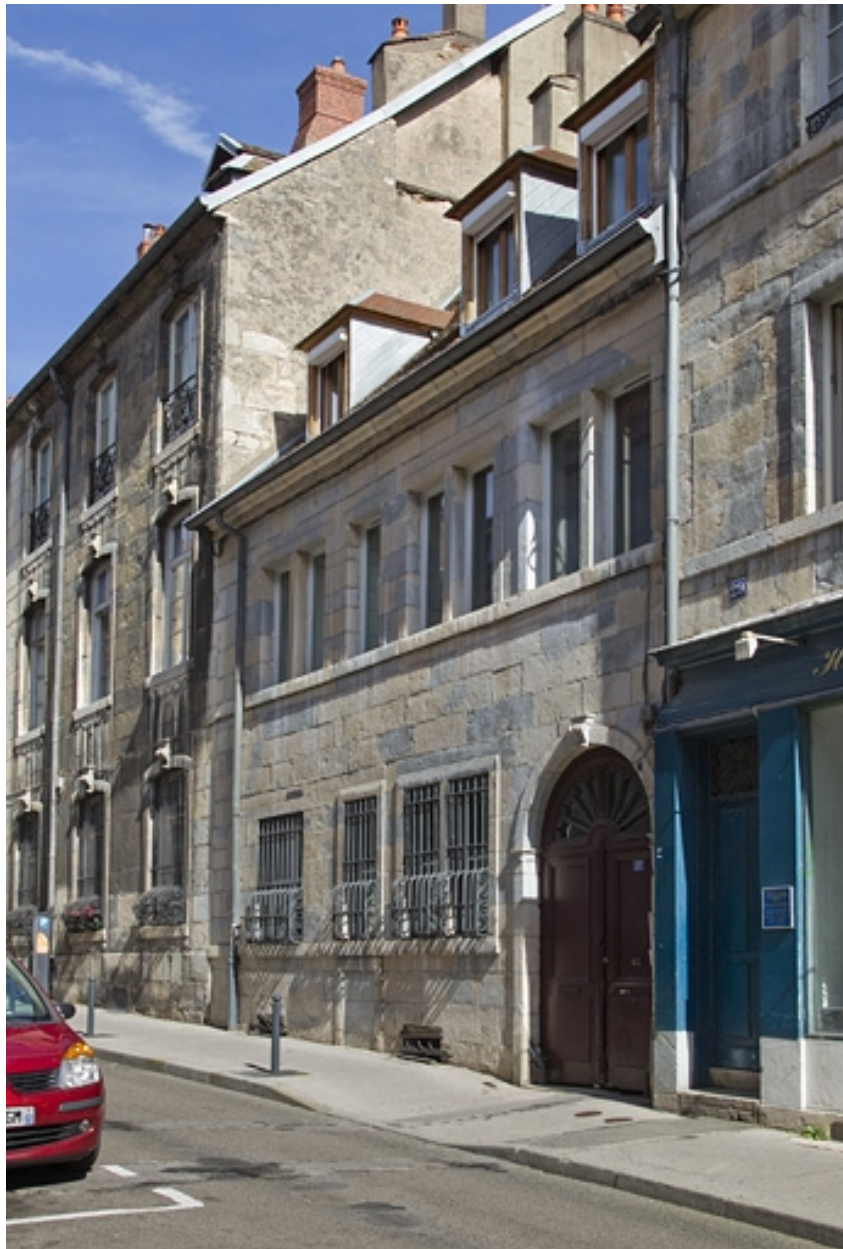
Vue d'ensemble depuis la  
rue : de trois quarts droit.  
Phot. Yves Sancey  
IVR43\_20112502798NUC2A

Vue d'ensemble depuis la rue : de trois quarts droit.

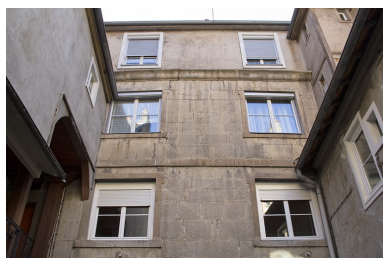
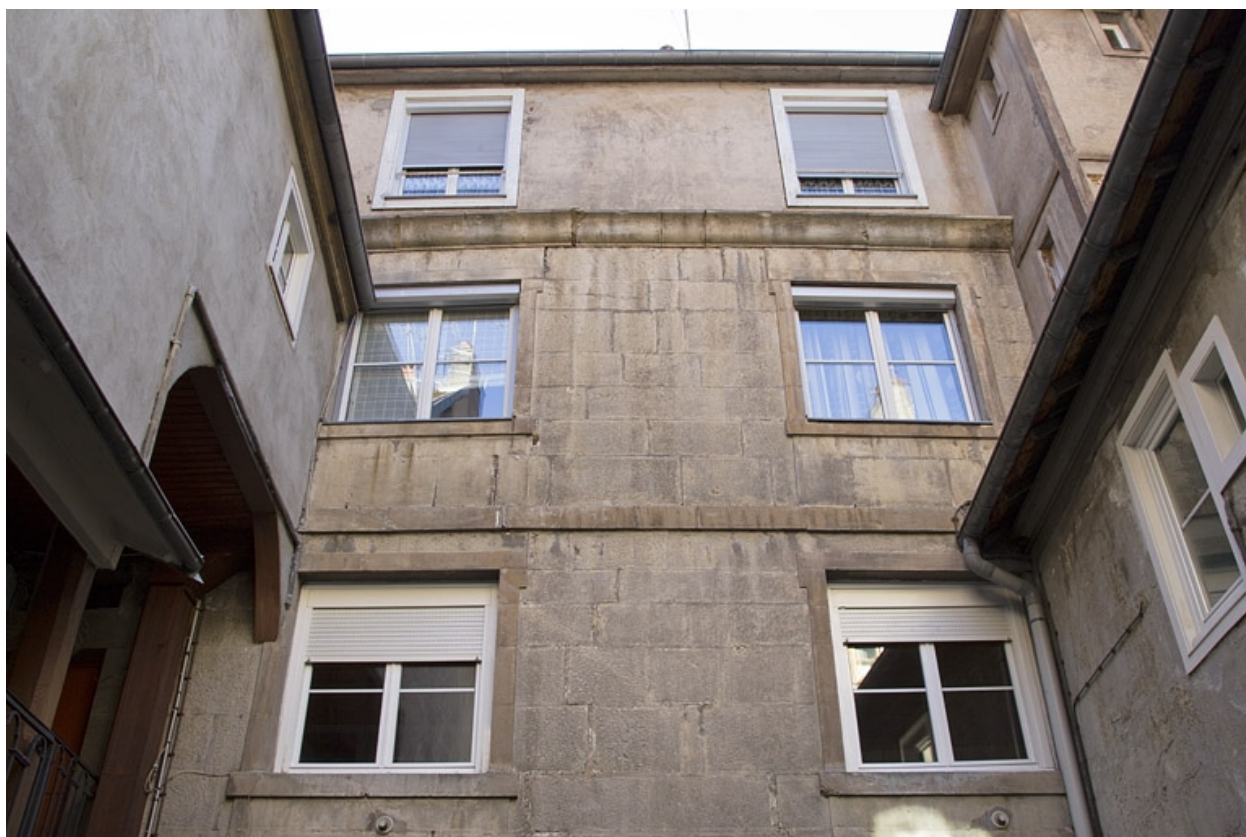
Logis principal, façade  
postérieure : de face.  
Phot. Yves Sancey  
IVR43\_20112502797NUC2A

Logis principal, façade postérieure : de face.

D'après le style des baies, le logis sur rue a sans doute été construit à la fin du 17<sup>e</sup> siècle, comme le confirmerait une plaque de cheminée portant la date 1684, déplacée et fixée sur la façade sur cour. Celle-ci est ornée d'un blason représentant les armes de Franche-Comté, dans une figuration incluant les emblèmes hérités des ducs de Bourgogne au 15<sup>e</sup> siècle et repris par les Habsbourg au 16<sup>e</sup> siècle. Cette plaque de cheminée aurait ainsi pu être commandée par un partisan de la Franche-Comté espagnole, s'opposant à la récente conquête de la province par Louis XIV. Il était peut-être aussi chevalier de l'ordre de Malte à cause des croix de Malte surmontant des coeurs situées de part et d'autre des armoiries. Le logis sur cour à trois étages carrés semble avoir bénéficié d'au moins trois étapes de transformation. Le rez-de-chaussée avec des baies en arc segmentaire et le premier et deuxième étages avec des baies à crossettes datent vraisemblablement de la 1<sup>ère</sup> moitié du 18<sup>e</sup> siècle. Le logis a été surélevé d'un autre étage, au dessus de la corniche, au 19<sup>e</sup> siècle, peut-être en même temps que l'extension sur cour entre les deux logis était refaite. Le rez-de-chaussée de ce logis sur cour qui devait comporter à l'origine une remise, une écurie et un couloir latéral pour accéder au jardin a été transformé en appartement à une époque indéterminée entre le 19<sup>e</sup> et le 20<sup>e</sup> siècle.

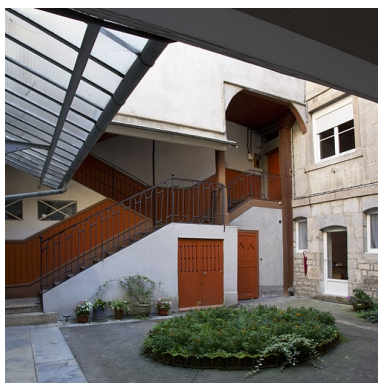
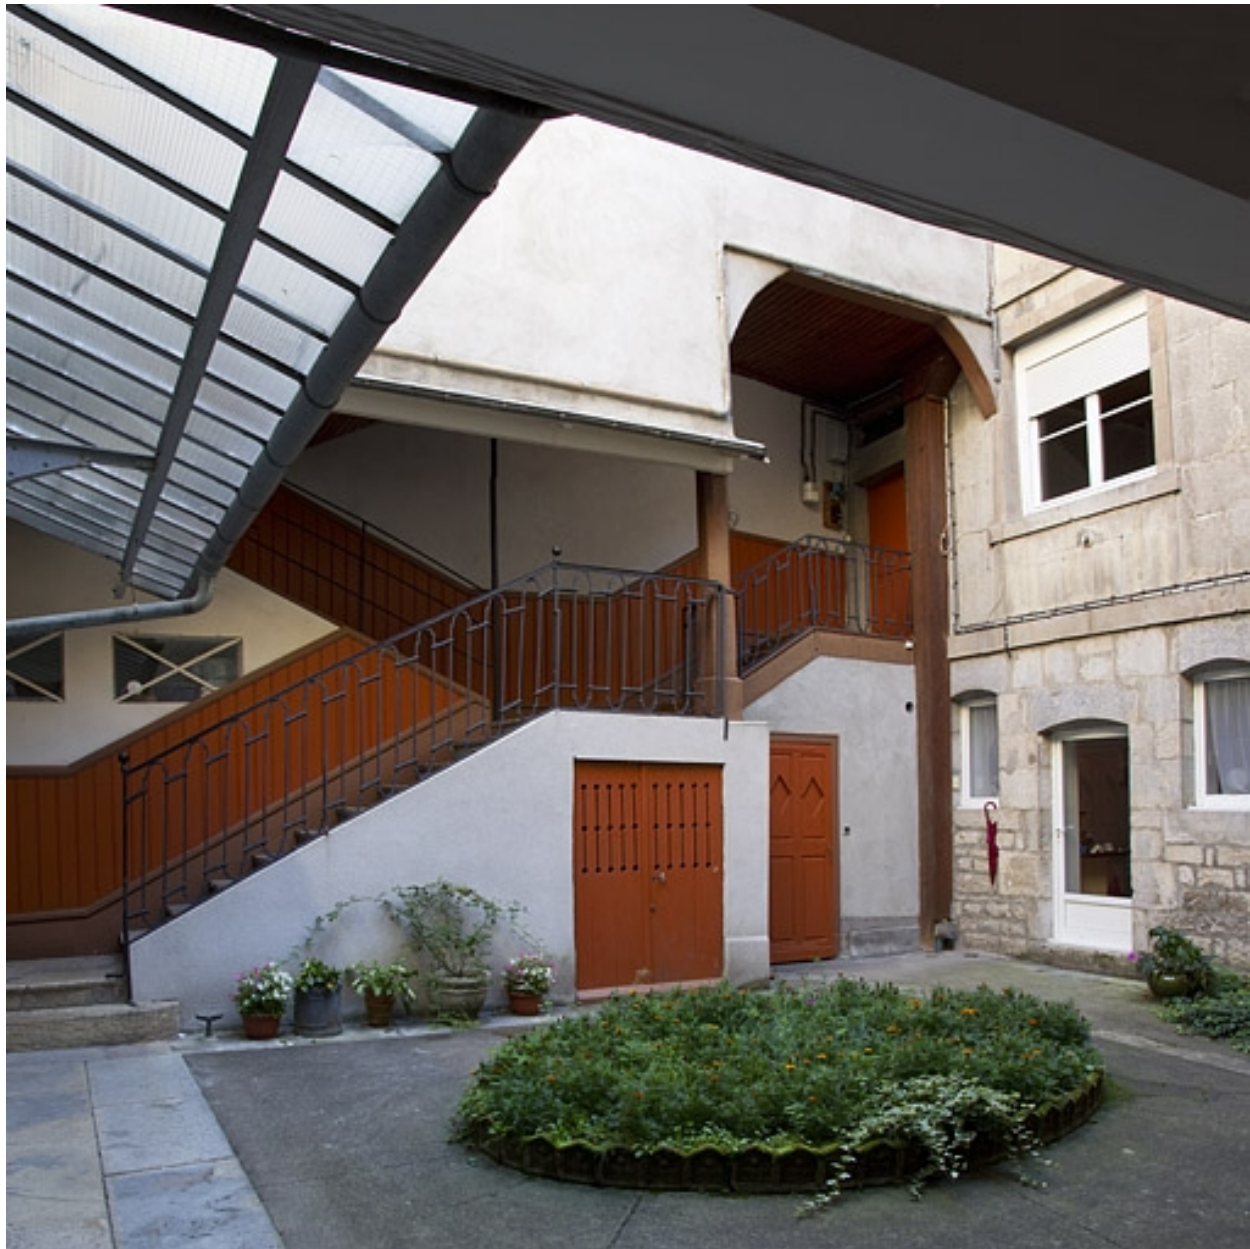
Vue d'ensemble de l'escalier  
à cage ouverte sur cour,  
de trois quarts gauche.  
Phot. Yves Sancey  
IVR43\_20112502791NUC2A

Vue d'ensemble de l'escalier à cage ouverte sur cour, de trois quarts gauche.

Escaliers : escalier de distribution extérieur : escalier de type complexe, cage ouverte, escalier en charpente, escalier en maçonnerie

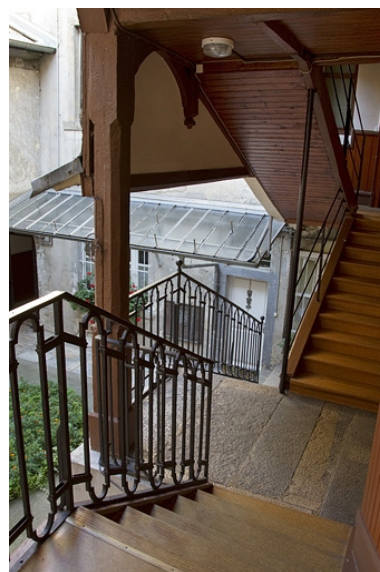
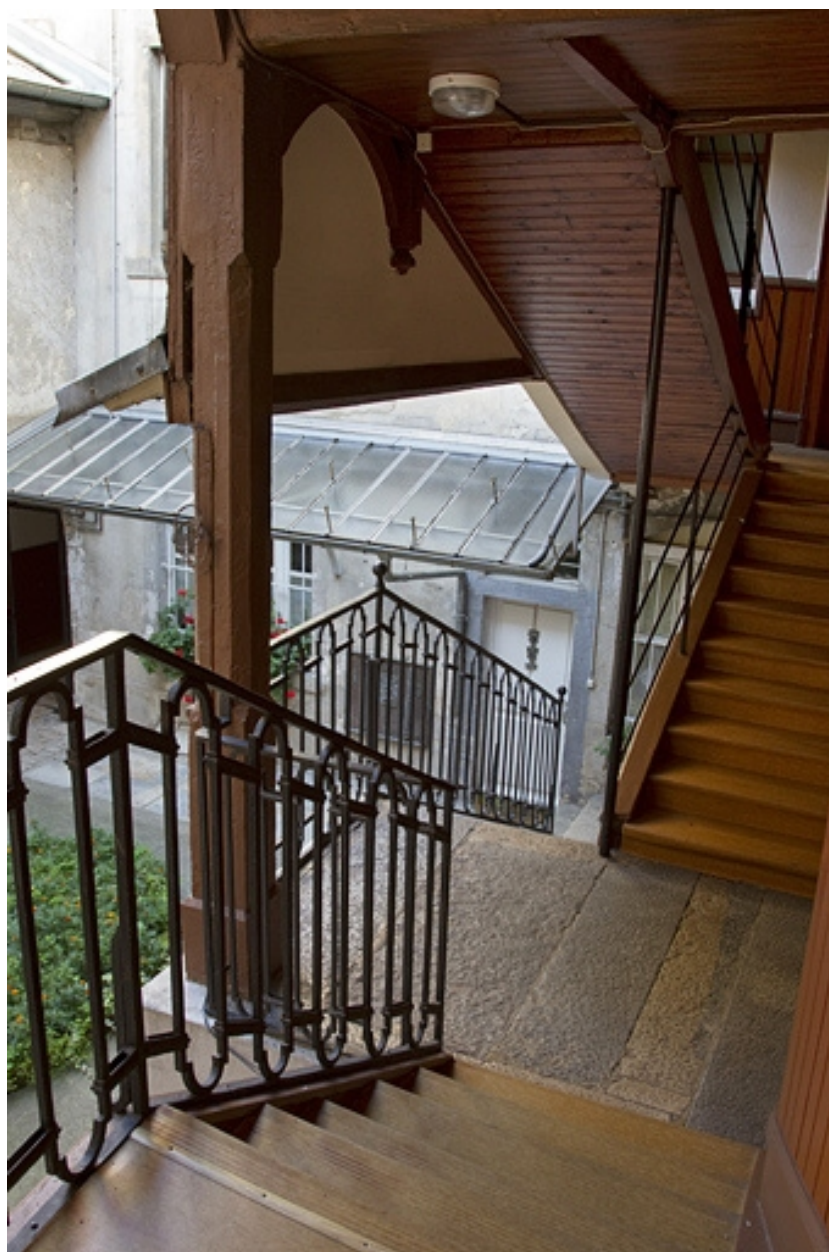
Escalier à cage ouverte :  
vue depuis l'intérieur.  
Phot. Yves Sancey  
IVR43\_20112502796NUC2A

Escalier à cage ouverte : vue depuis l'intérieur.

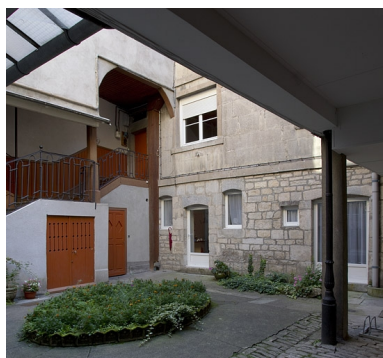
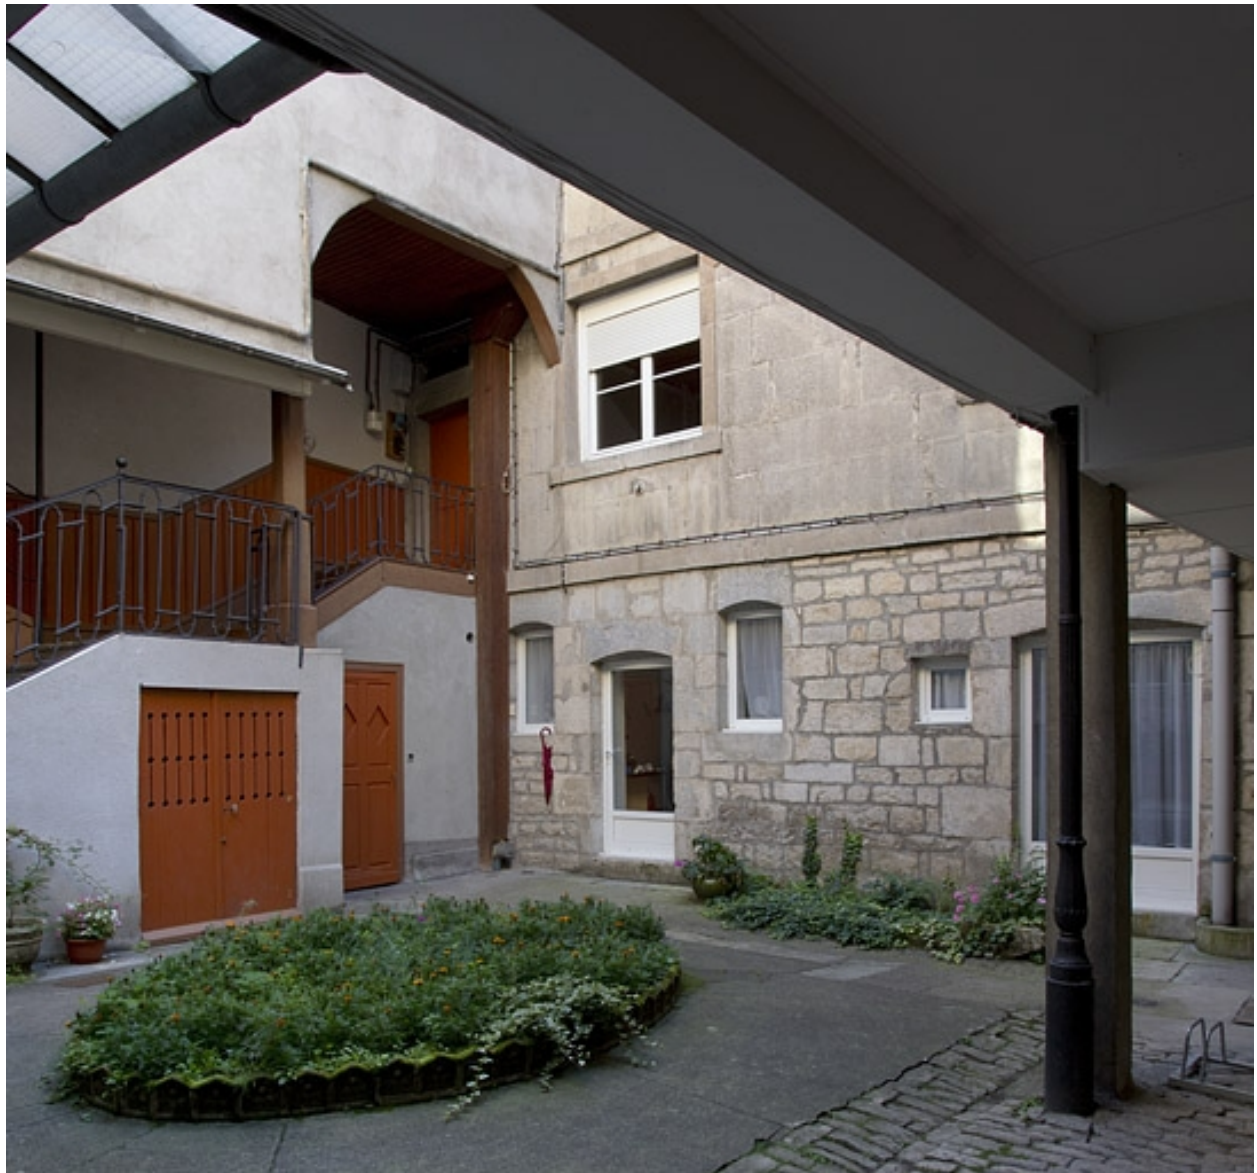
Vue d'ensemble de l'escalier  
à cage ouverte et du logis  
secondaire, de trois quarts gauche.  
Phot. Yves Sancey  
IVR43\_20112502792NUC2A

Vue d'ensemble de l'escalier à cage ouverte et du logis secondaire, de trois quarts gauche.

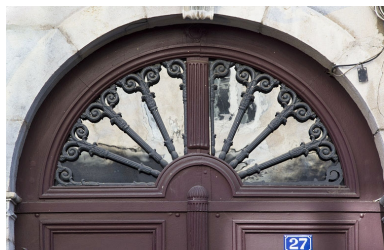
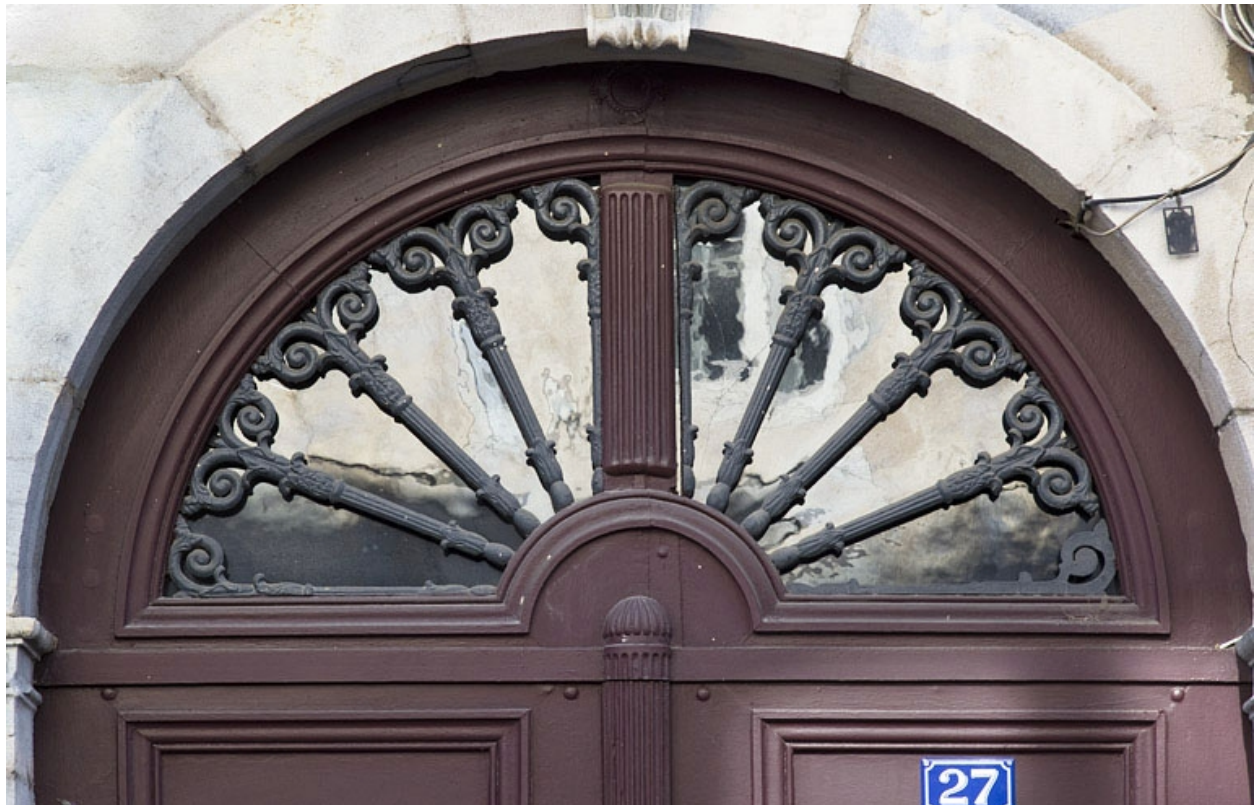
Portail d'entrée : détail du tympan  
en menuiserie de la porte.

Portail d'entrée : détail du tympan en menuiserie de la porte.

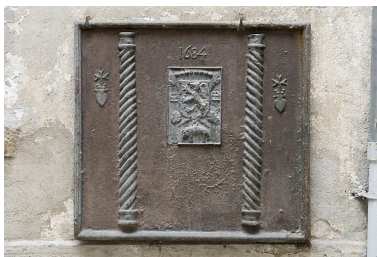
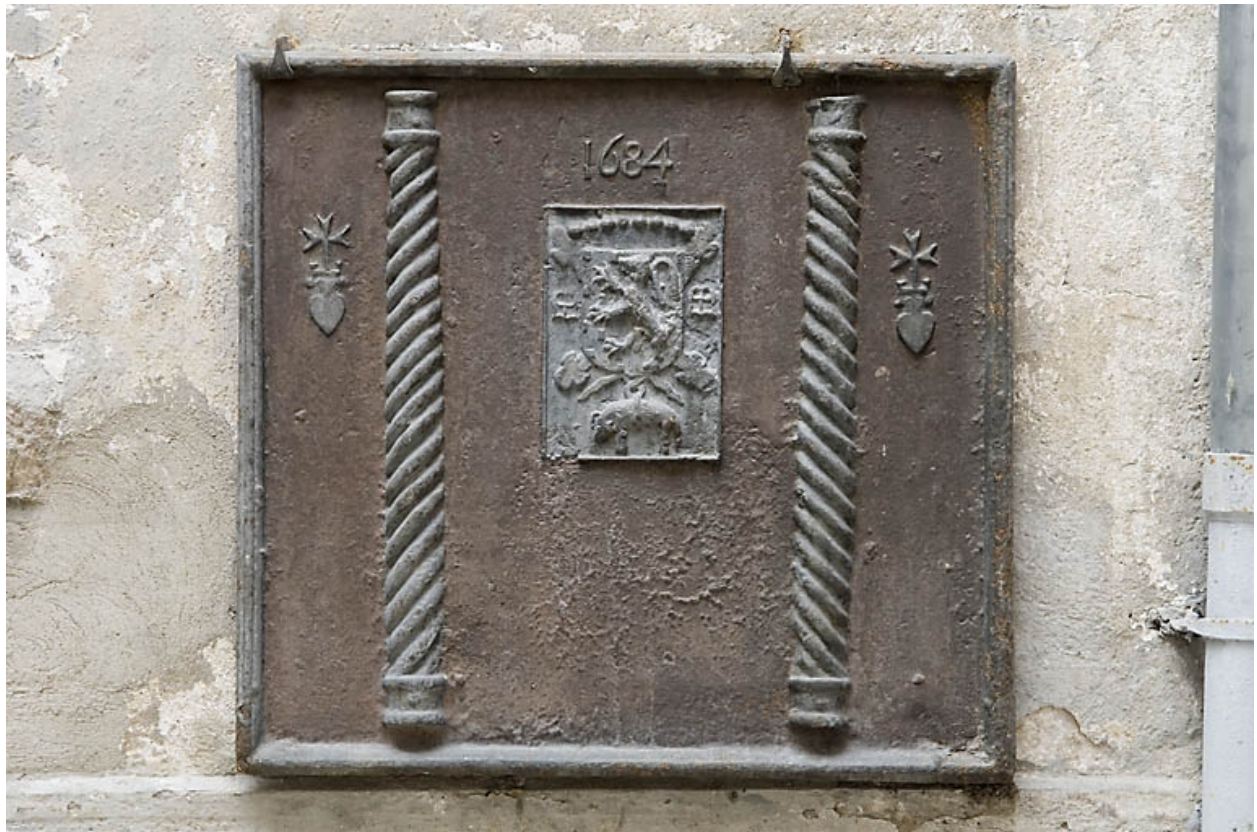
Vue d'ensemble d'une plaque de  
cheminée entreposée dans la cour.

Vue d'ensemble d'une plaque de cheminée entreposée dans la cour.

Armoiries situées sur une plaque de cheminée déplacée dans la cour : écu billeté au lion timbré d'une couronne à huit perles posé sur deux bâtons noueux passés en sautoir, accosté de deux briquets ; à sa pointe est appendu l'insigne de la Toison d'Or ; de part et d'autre du blason : deux colonnes torsées et deux coeurs surmontés d'une croix de Malte.

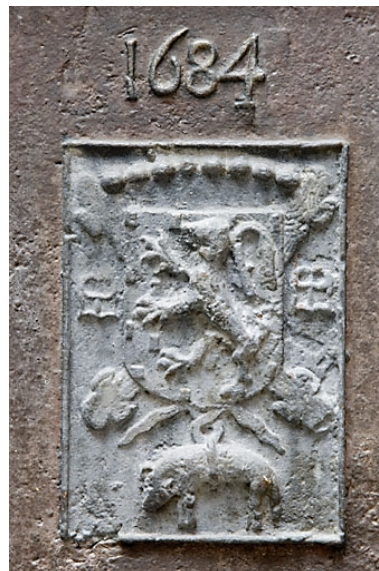
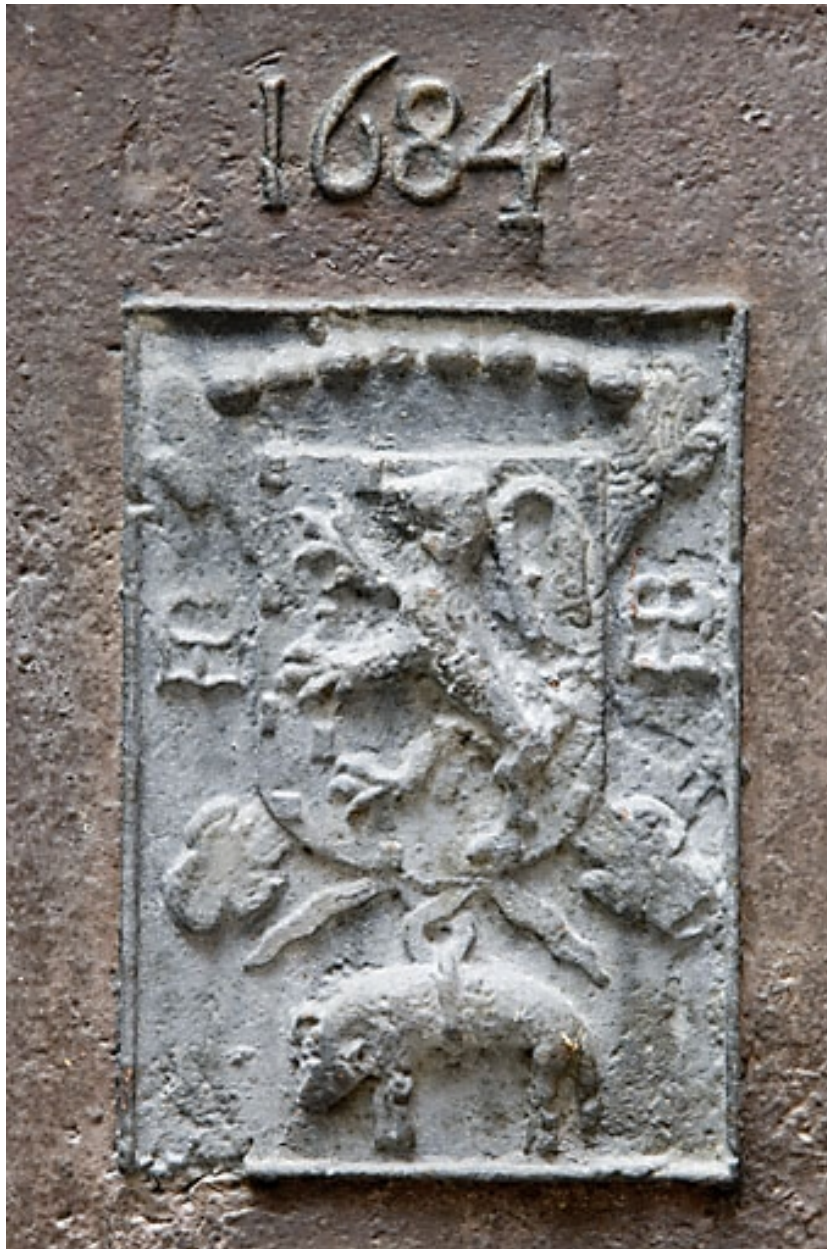
Détail central d'une plaque de  
cheminée entreposée dans la cour.

Détail central d'une plaque de cheminée entreposée dans la cour.
