Bourgogne-Franche-Comté, Jura  
Lajoux

## fromagerie

Numéro de dossier : IA39000355  
Date de l'enquête initiale : 1991  
Date(s) de rédaction : 1993  
Cadre de l'étude : patrimoine industriel patrimoine industriel du Jura  
Degré d'étude : étudié

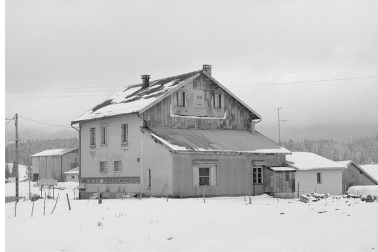
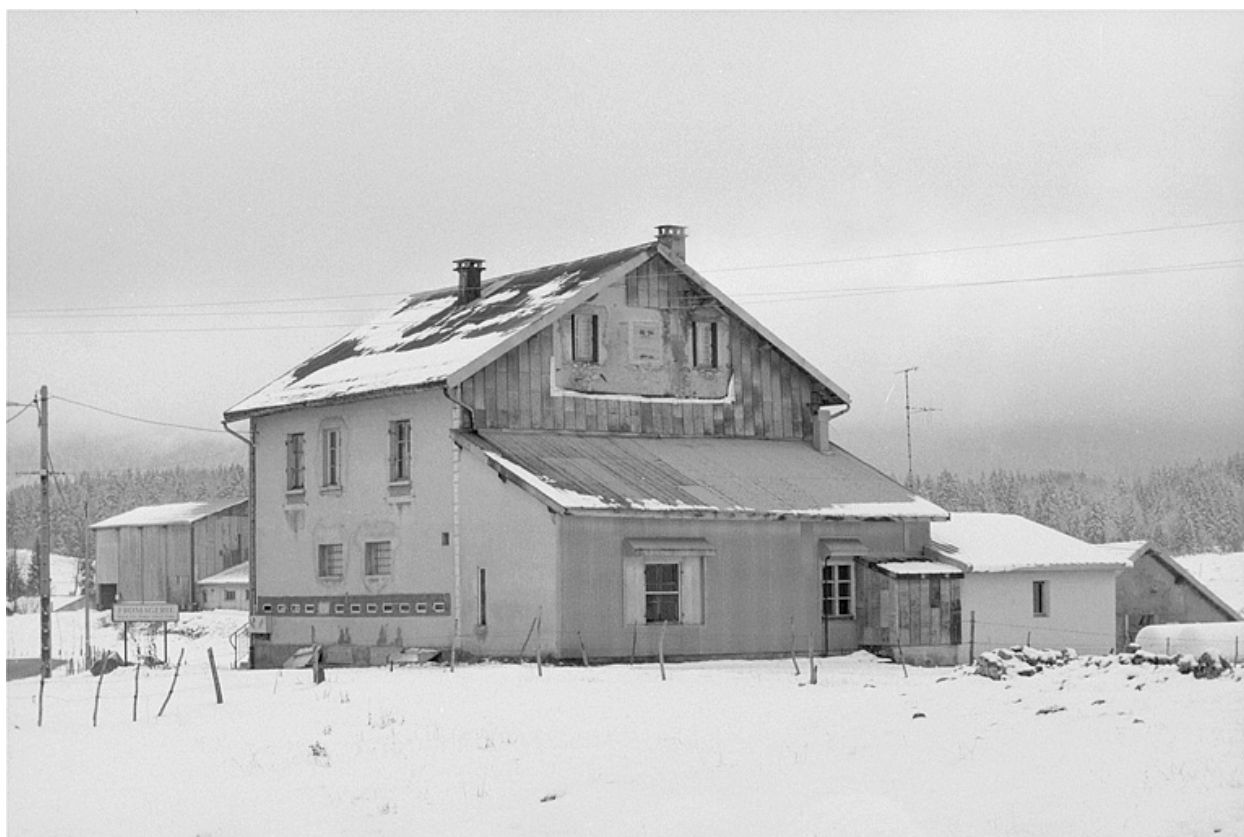
Fromagerie : façades  
postérieure et latérale droite.  
Phot. Laurent Poupard  
IVR43\_19913901081Z

Fromagerie : façades postérieure et latérale droite.

Fromagerie : essentage de tôle protégeant le mur pignon ouest, couverture en tôle ondulée. Ancienne remise à automobile couverte en appentis. Porcherie désaffectée : en rez-de-chaussée, couverture en tuile mécanique. ; surface du site en m2 : 2 554

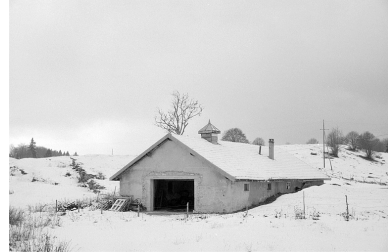
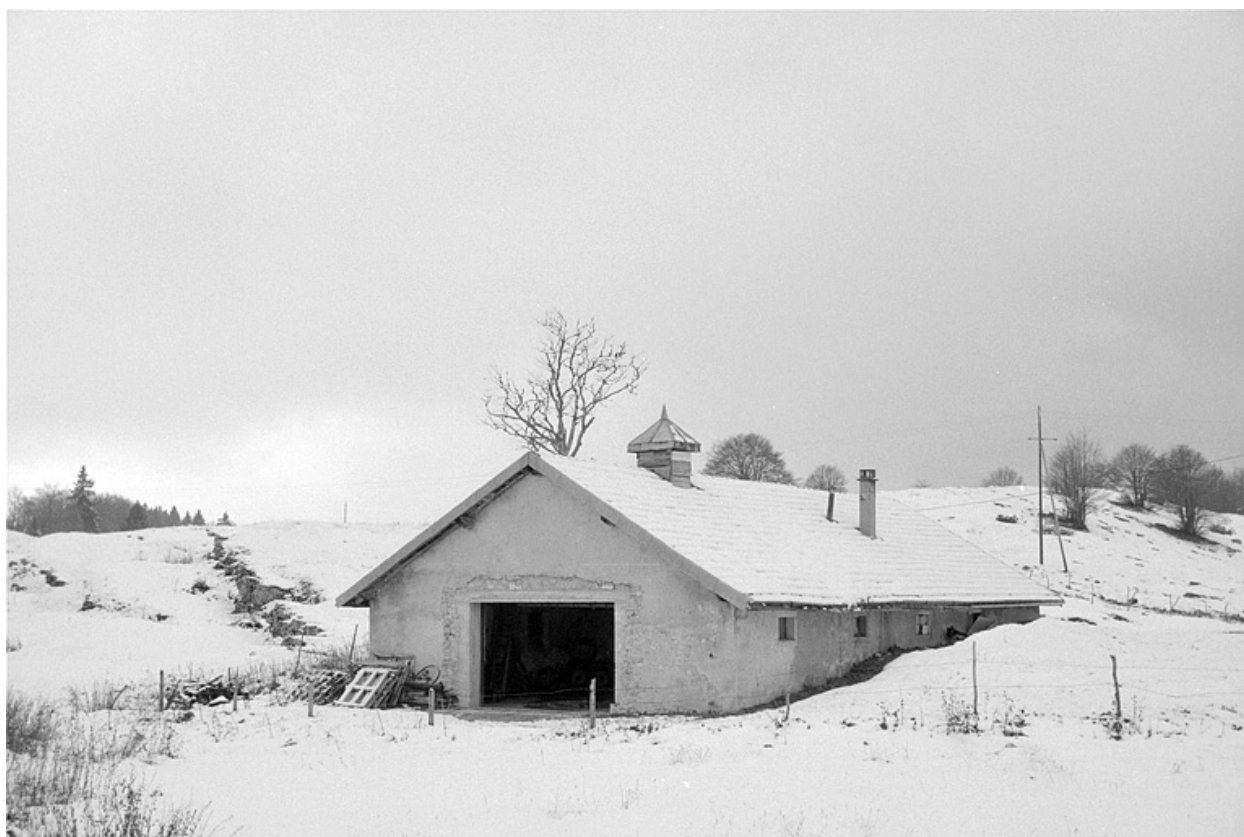
Porcherie.  
Phot. Laurent Poupard  
IVR43\_19913901082Z

Porcherie.
