Bourgogne-Franche-Comté, Doubs  
Les Écorces  
17 et 17 bis Grande Rue

## ferme et atelier de fournitures pour l'horlogerie Guigon et Cuenot

Numéro de dossier : IA25001164  
Date de l'enquête initiale : 2013  
Date(s) de rédaction : 2013  
Cadre de l'étude : patrimoine industriel patrimoine industriel du Doubs  
Degré d'étude : étudié

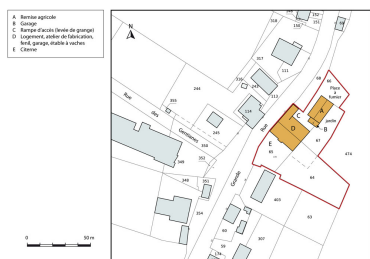
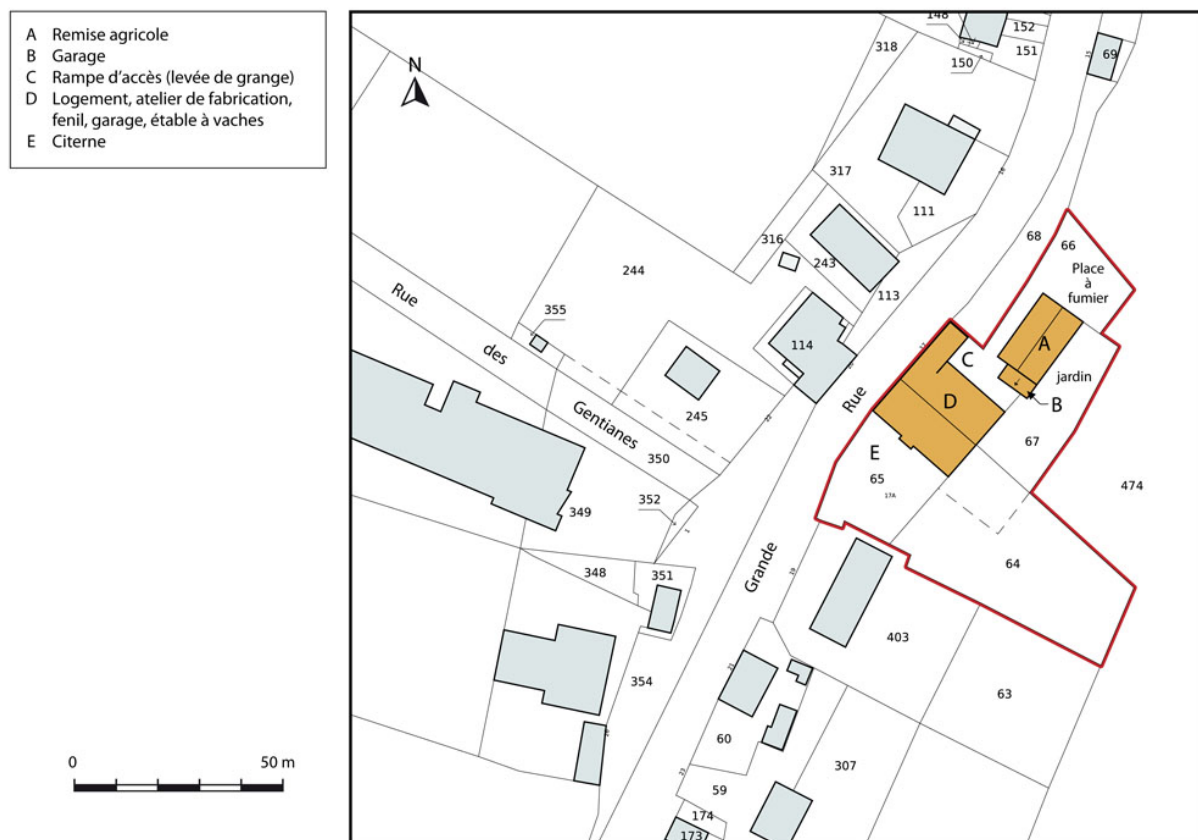
Plan-masse et de situation. Extrait du plan cadastral, 2013, section AC.  
Dess. Mathias Papigny  
IVR43\_20142501551NUDA

Plan-masse et de situation. Extrait du plan cadastral, 2013, section AC.

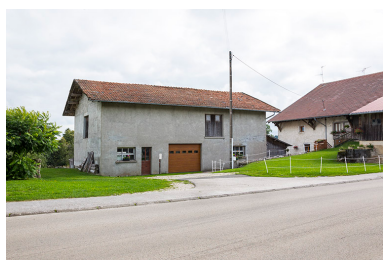
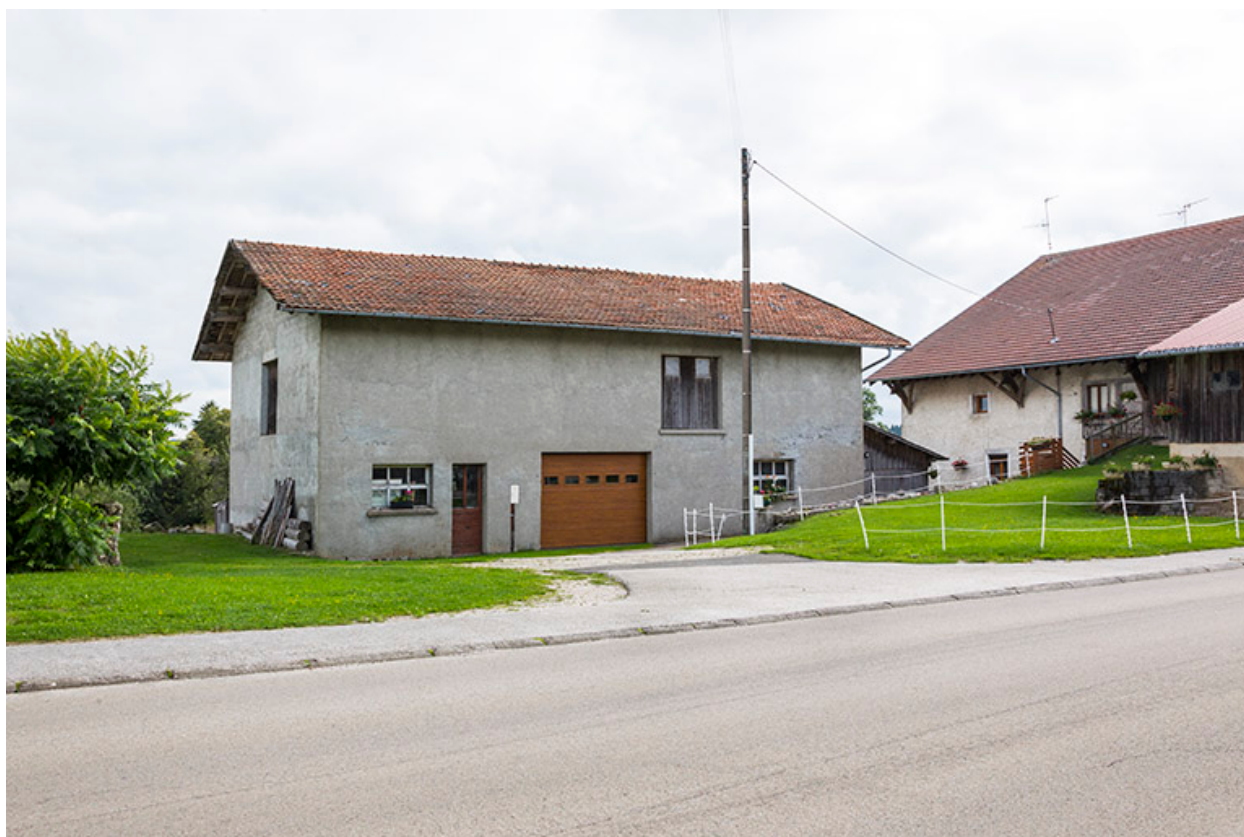
Remise agricole.  
Phot. Yves Sancey  
IVR43\_20132501334NUC2A

Remise agricole.

Le site se compose du bâtiment de ferme, doté d'une extension ancienne dans l'angle nord-est, et d'une remise agricole contre laquelle s'appuie un garage. La ferme a des murs en moellons calcaires enduits partiellement protégés à l'ouest par un essentage de planches, la remise est en parpaings de béton avec enduit partiel, le garage en pan de bois avec essentage de planches. Ferme et remise sont coiffées par un toit à longs pans et pignons couverts, garage et extension par un toit en appentis. La couverture est en tuiles mécaniques sauf sur l'extension, où elle est métallique. Le bâtiment principal compte un sous-sol, accessible par un escalier extérieur ouvrant la façade orientale, un étage carré et un étage en surcroît surmonté d'un comble ; ces niveaux sont desservis par un escalier dans-oeuvre et une levée de grange sur la façade nord. La façade orientale est encadrée par deux coches (murs pare-vent) symétriques s'achevant par un chapiteau, la partie haute occupée par une lambrichure chantournée. L'atelier d'horlogerie se trouvait dans l'angle sud-est, le mur sud étant ouvert par trois fenêtres (dont deux jumelées).

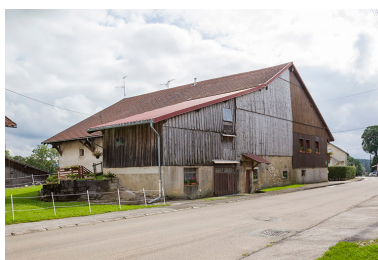
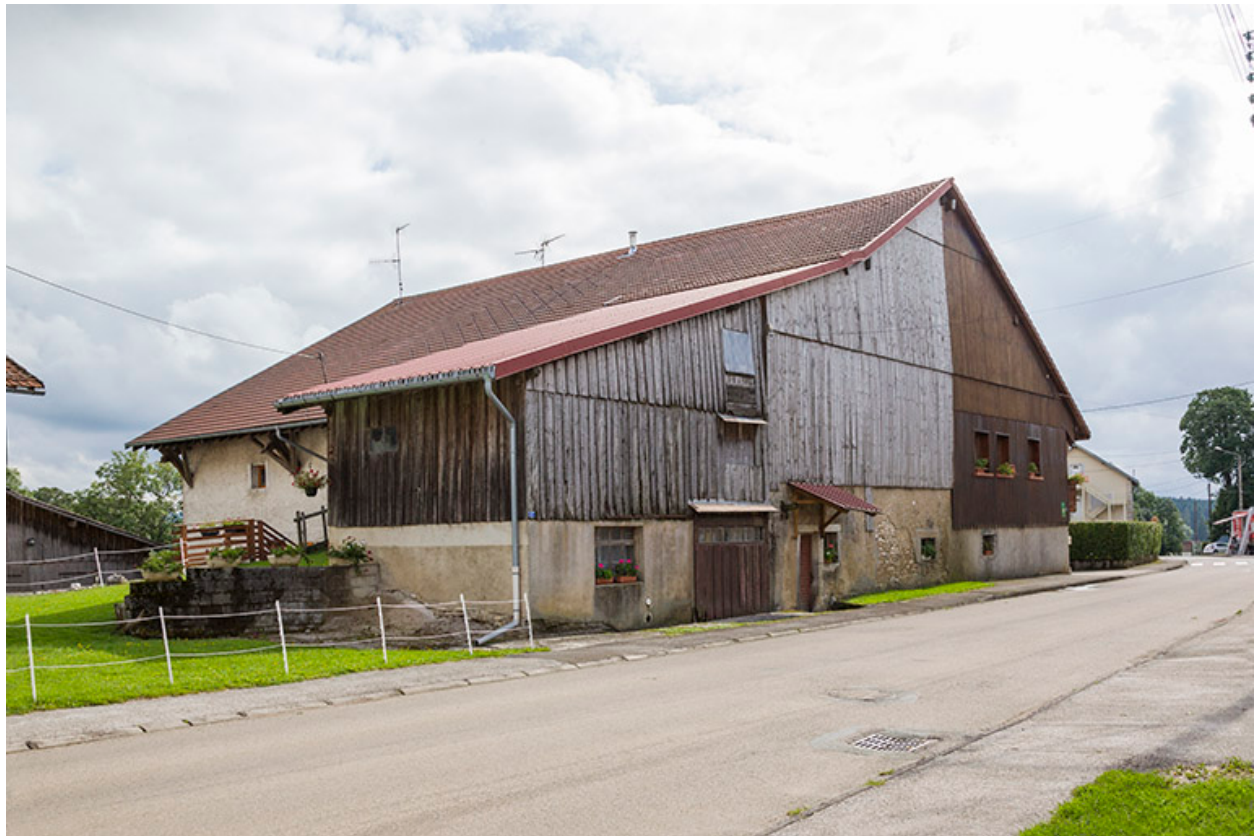
Partie nord côté rue, avec au premier-plan l'extension ancienne.  
Phot. Yves Sancey  
IVR43\_20132501335NUC2A

Partie nord côté rue, avec au premier-plan l'extension ancienne.

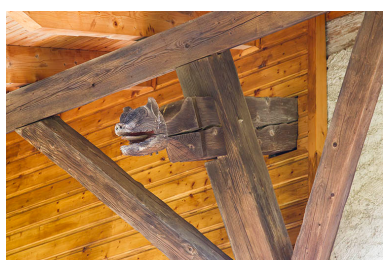
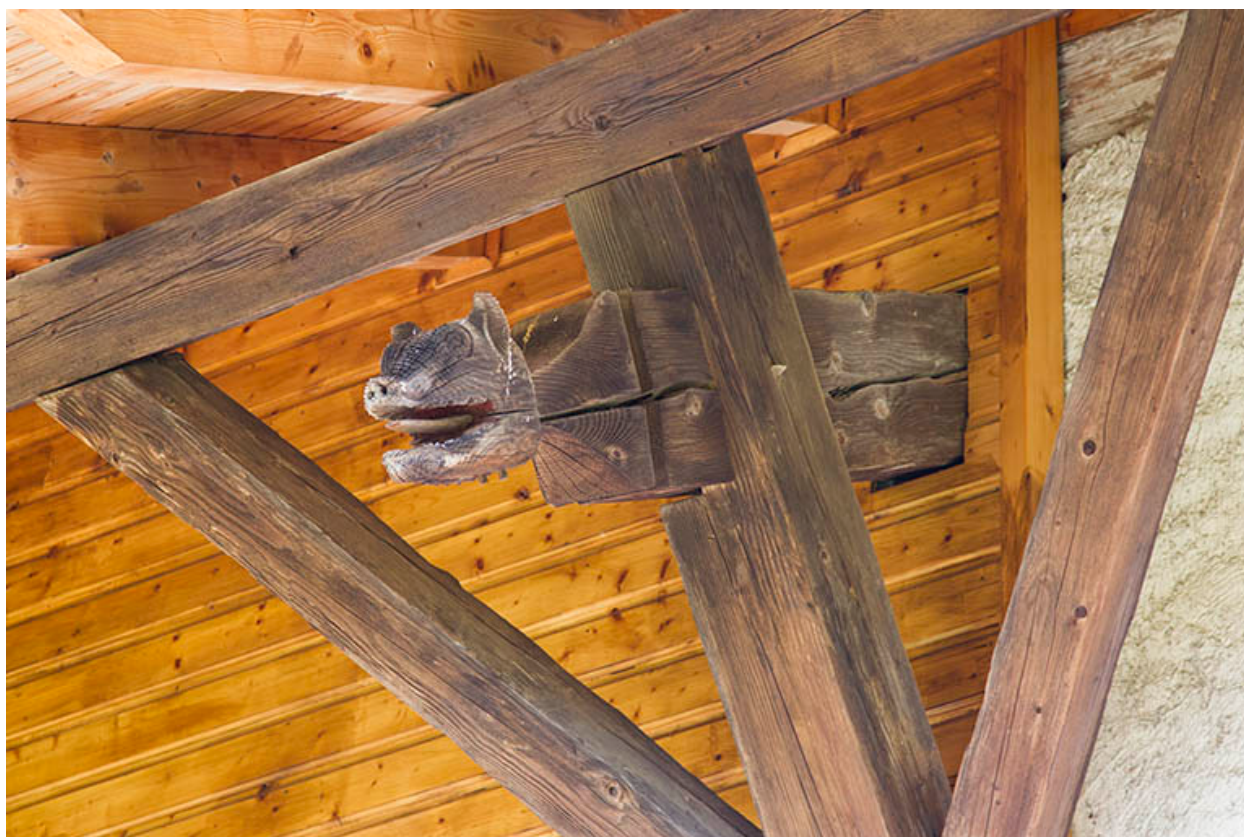
Façade sud : extrémité sculptée d'une pièce de la charpente supportant la toiture débordante.  
Phot. Yves Sancey  
IVR43\_20132501340NUC2A

Façade sud : extrémité sculptée d'une pièce de la charpente supportant la toiture débordante.

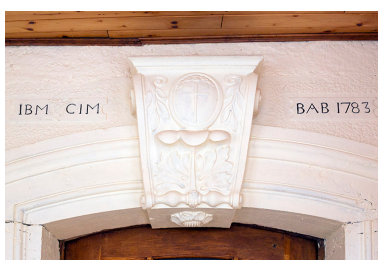
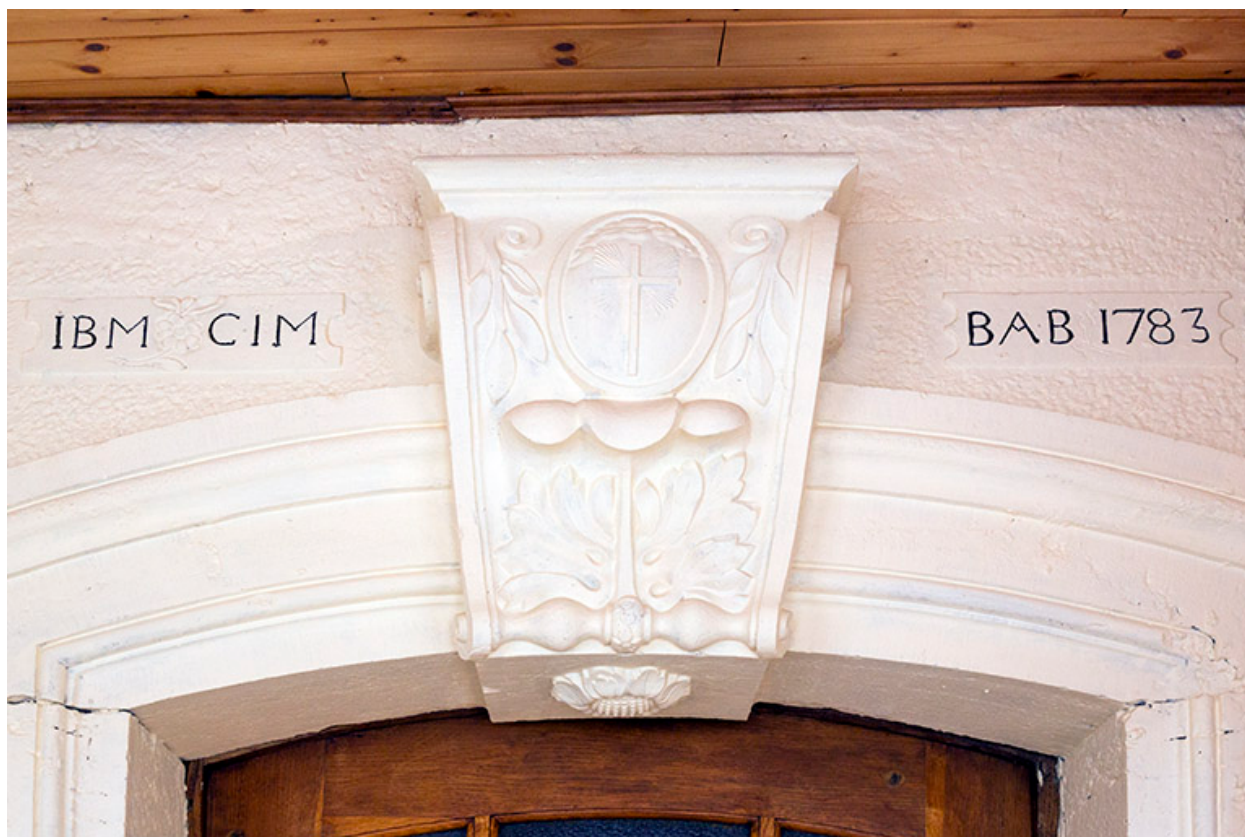
Façade sud : arc monolithe en béton avec sa fausse clef de voûte, des initiales et un chronogramme.  
Phot. Yves Sancey  
IVR43\_20132501328NUC2A

Façade sud : arc monolithe en béton avec sa fausse clef de voûte, des initiales et un chronogramme.

La ferme a été bâtie en 1783 : l'arc (refait en béton) de l'entrée au 17 bis porte cette date avec les initiales IBM, CIM et BAB, vraisemblablement pour Jean Baptiste Mairot (1747-1829), Claude Joseph Mairot (1745-1830) et Barbe Agnès Bouhelier leur mère (1716-1796). Elle appartient en 1812 au maire Jean Baptiste Mairot puis passe en 1837 à la famille Guigon : **Aimable Victor** (1795-1864), installé à Charquemont, puis en 1868 à deux de ses treize enfants Célestin (1827-1903) et Édouard (1824-?), ce dernier étant comme beaucoup simultanément paysan et horloger (certains de ses frères - **Sidoine**, Justin et Arsène - sont d'ailleurs horlogers à Charquemont). La moitié nord du bâtiment, dévolue à Célestin, reste dans la famille. Elle est agrandie dans l'angle nord puis dotée entre 1945 et 1951 d'une remise agricole (remplaçant une petite remise en bois déjà existante). Tenue en dernier par Maurice Guigon puis par son fils Paul, cette ferme cesse ses activités en 1992. Elle sert actuellement d'habitation mais, dès l'entre-deux-guerres, un appartement était loué à l'étage, notamment aux demoiselles Guyot qui y polissaient des "écorces" de cylindre (l'écorce est la paroi du cylindre, l'une des pièces de l'échappement du même nom).

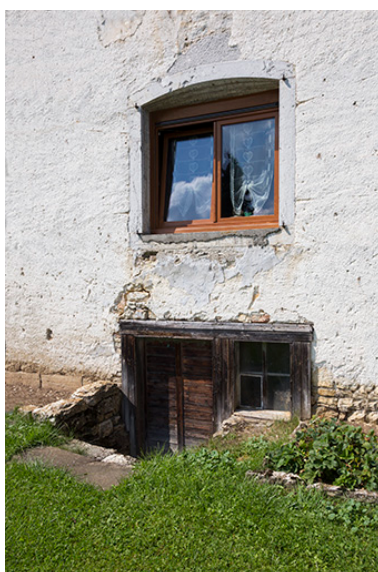
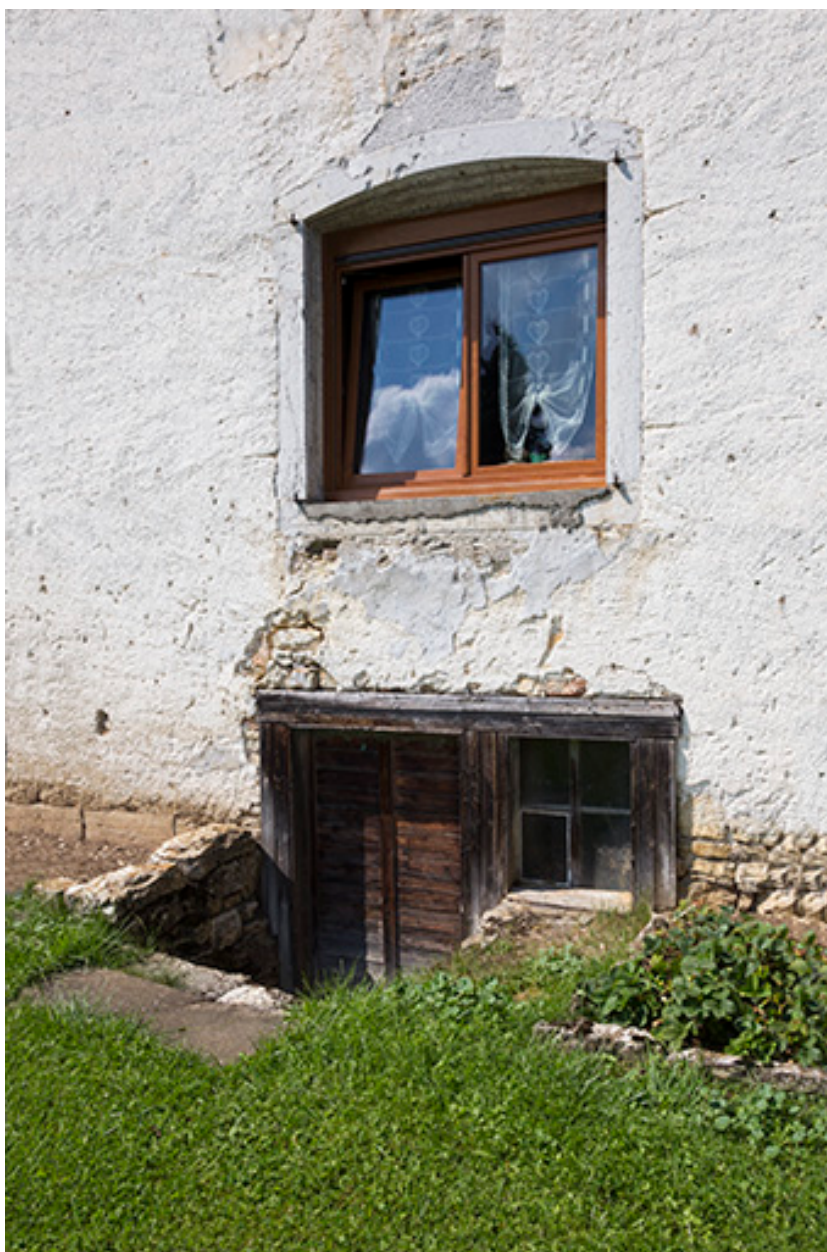
Façade est : accès au sous-sol et fenêtre de l'ancien salon.  
Phot. Yves Sancey  
IVR43\_20132501346NUC2A

Façade est : accès au sous-sol et fenêtre de l'ancien salon.

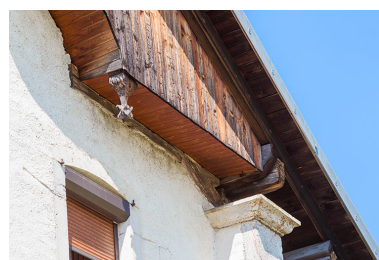
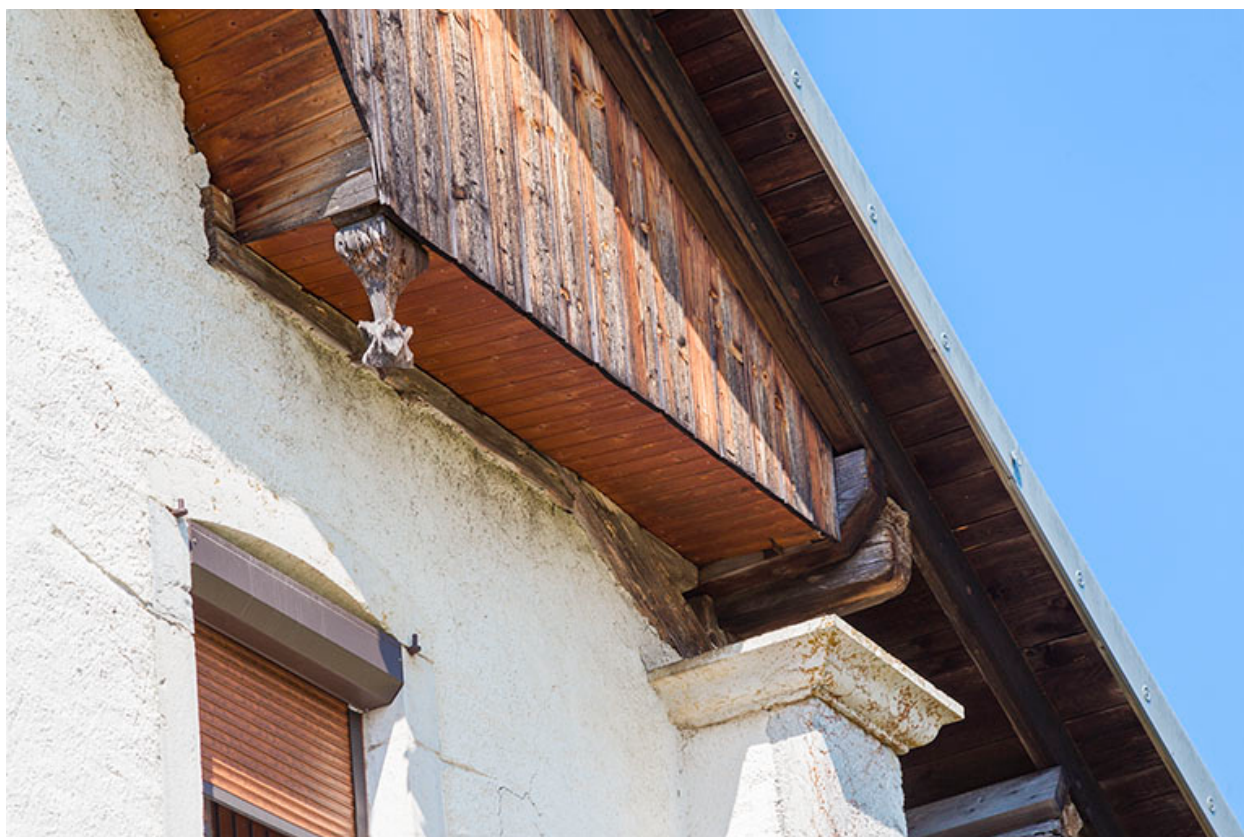
Façade est : chapiteau d'une coche et motif décoratif ornant l'extrémité pendante d'un poteau de la lambrichure.  
Phot. Yves Sancey  
IVR43\_20132501345NUC2A

Façade est : chapiteau d'une coche et motif décoratif ornant l'extrémité pendante d'un poteau de la lambrichure.

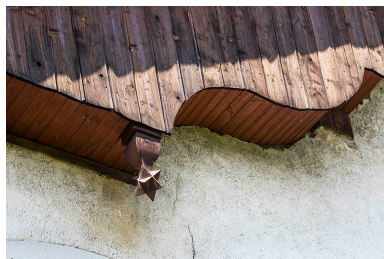
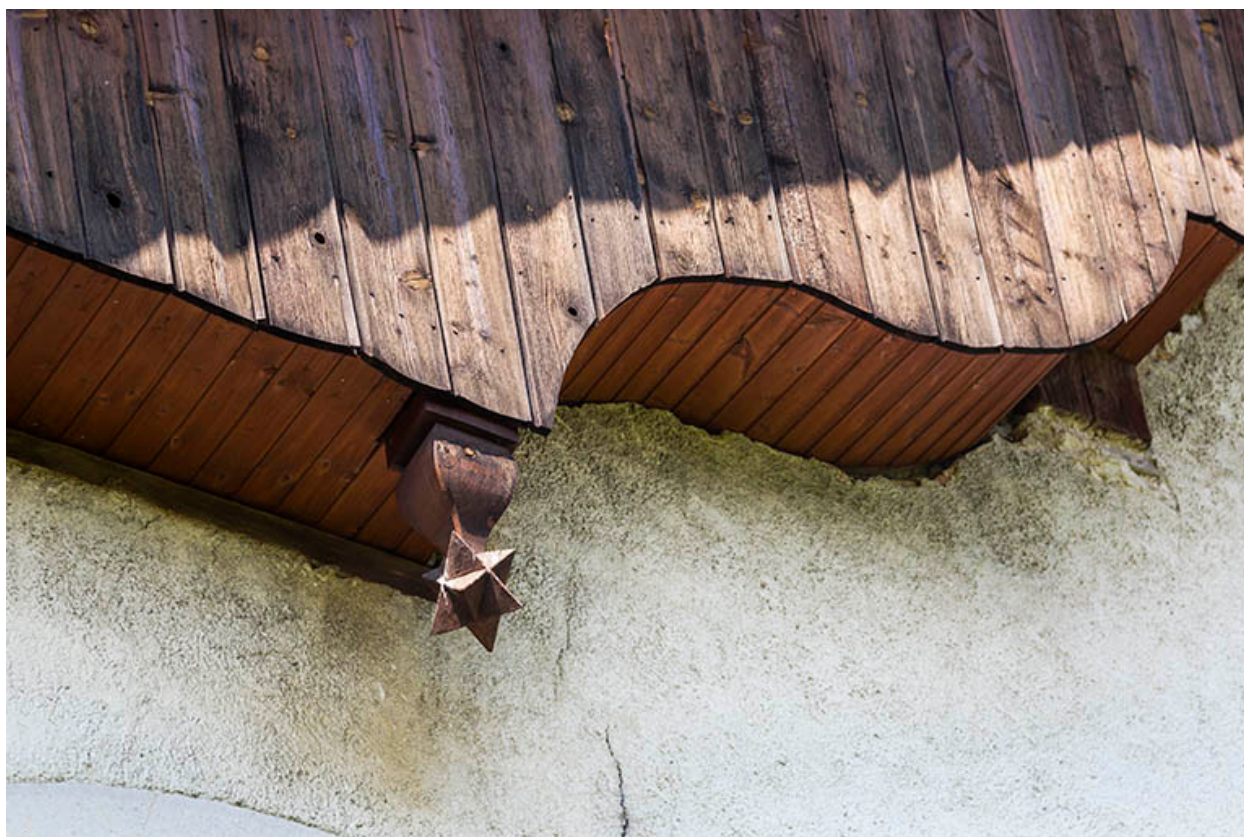
Façade est : motif décoratif  
ornant l'extrémité pendante  
d'un poteau de la lambrichure.

Façade est : motif décoratif ornant l'extrémité pendante d'un poteau de la lambrichure.
