Bourgogne-Franche-Comté, Doubs  
Rougemont  
5-7 avenue de la Gare

## **ensemble de deux maisons**

Numéro de dossier : IA25000817  
Date de l'enquête initiale : 2010  
Date(s) de rédaction : 2010  
Cadre de l'étude : enquête thématique régionale petites cités comtoises de caractère  
Degré d'étude : étudié

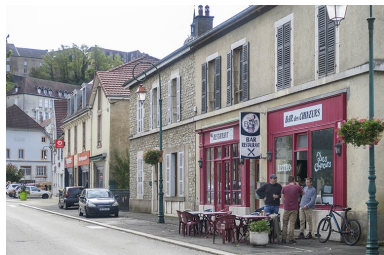
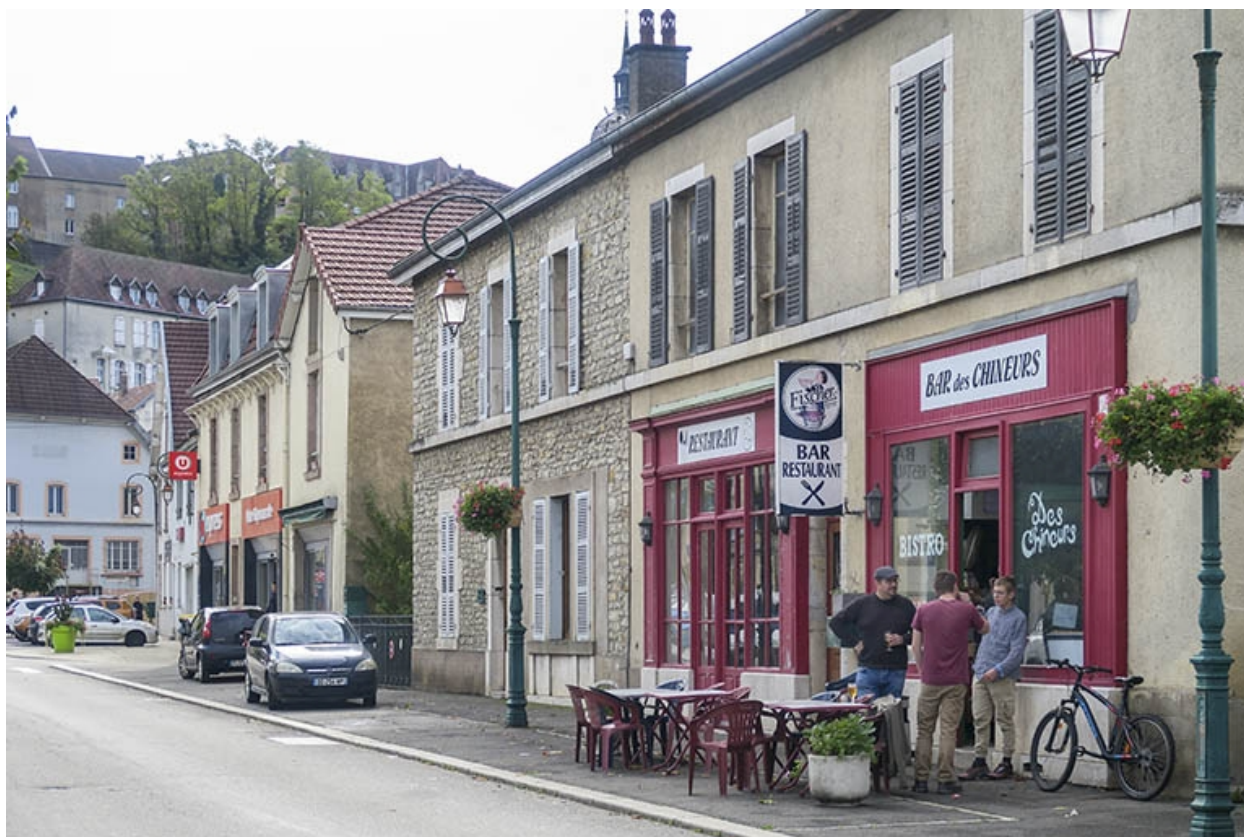
IVR43\_20222500389NUC2A

Vue d'ensemble, de trois quarts droite.

Ces deux maisons abritaient chacune deux logements. L'une est restée habitation, la seconde accueille au rez-de-chaussée un café-restaurant, qui se signale par une devanture en bois peint. Les murs sont en moellons, enduits au n° 7 et laissés apparents au n° 5. Un bandeau plat sépare les baies du rez-de-chaussée et du 1er étage ; les encadrements de baies sont en brique sur la façade postérieure et sur l'élévation latérale droite. Le toit à longs pans et croupes est couvert de tuiles mécaniques.

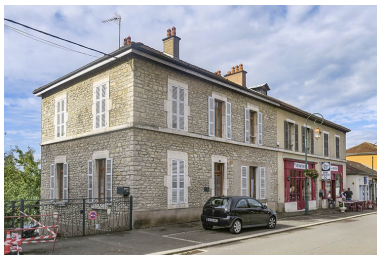
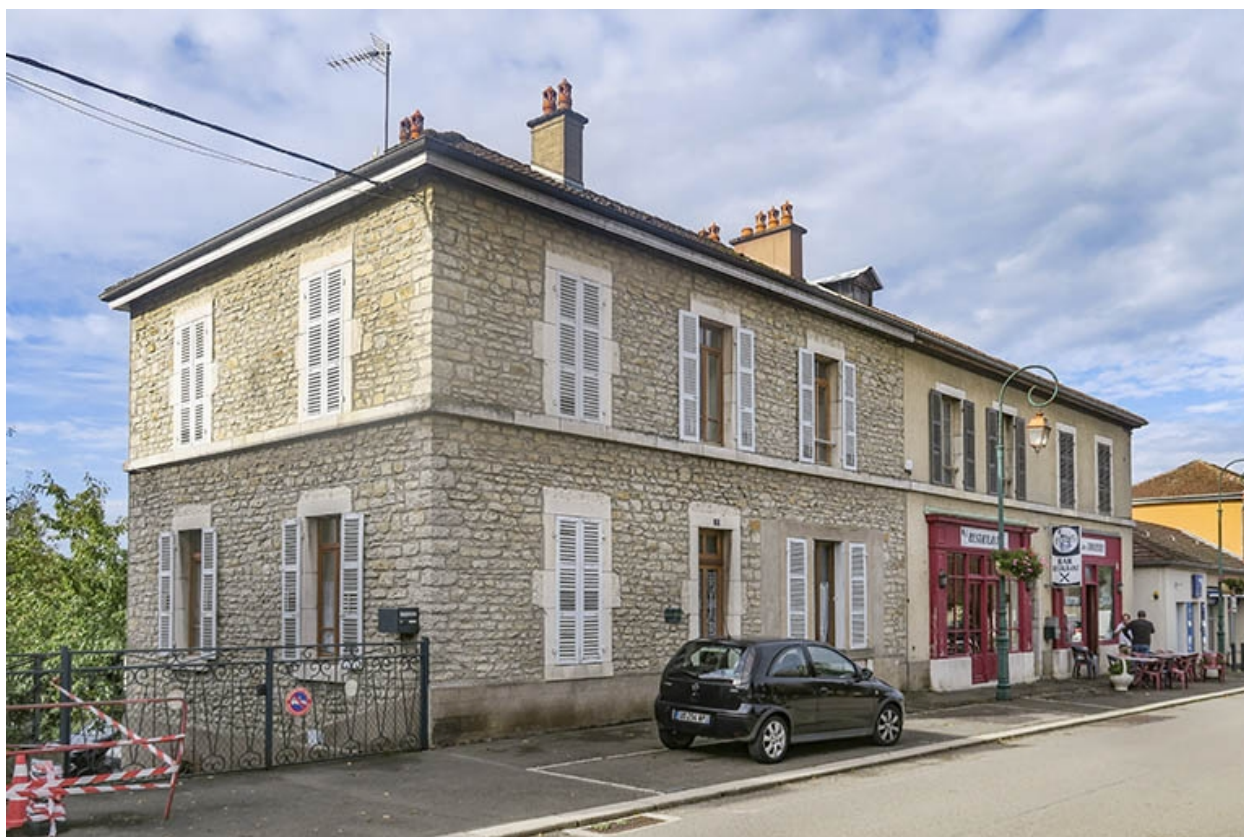
IVR43\_20222500387NUC2A

Vue d'ensemble, de

trois quarts gauche.

Vue d'ensemble, de trois quarts gauche.

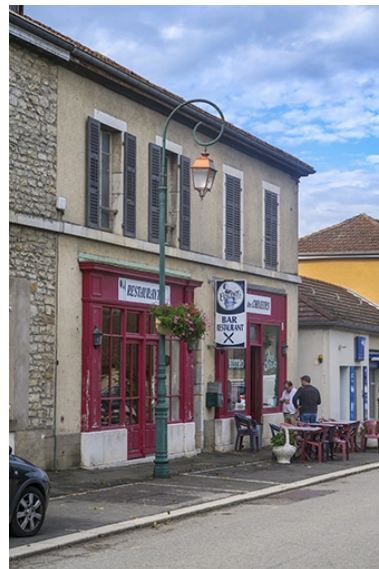
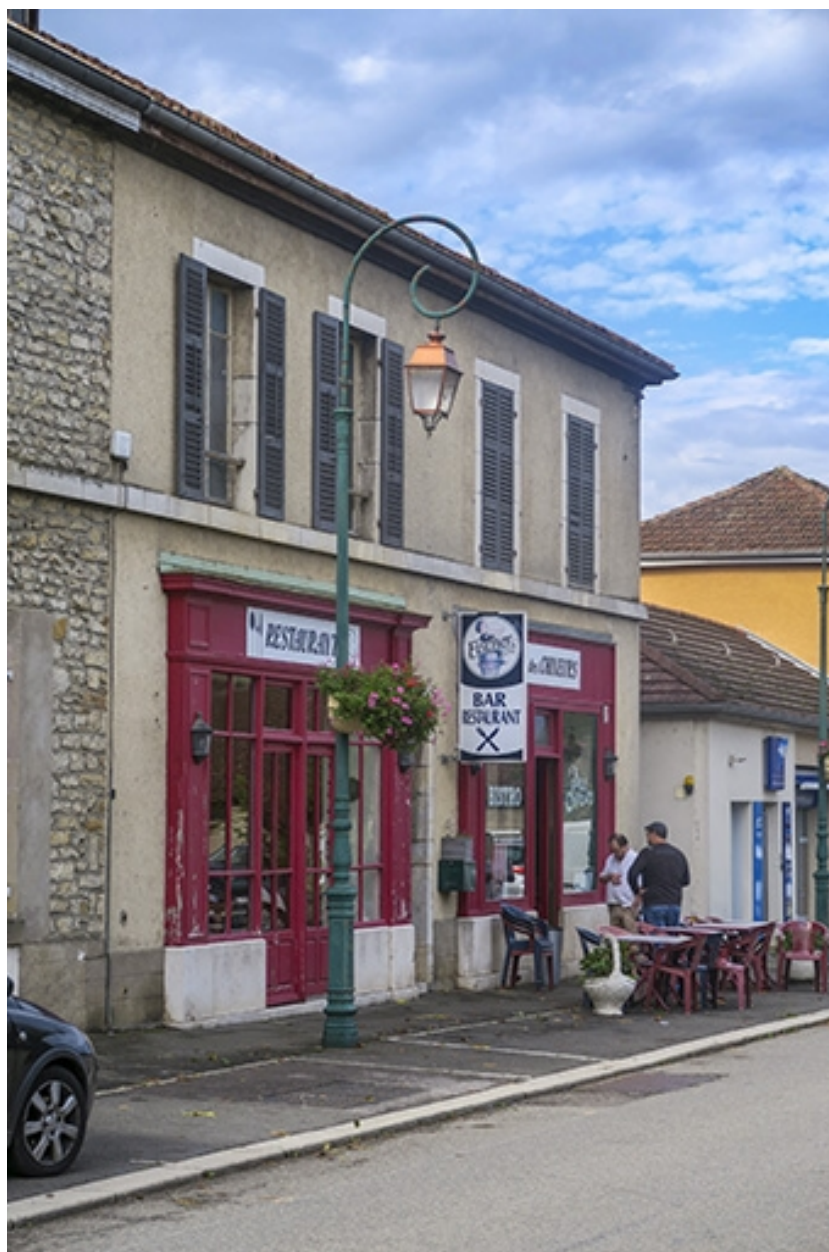
IVR43\_20222500388NUC2A

Maison de droite  
(actuel café-restaurant).

Maison de droite (actuel café-restaurant).
