Bourgogne-Franche-Comté, Doubs  
Besançon  
îlot Lecourbe  
25 rue Charles Nodier, 10 rue Lecourbe

## **immeuble**

Numéro de dossier : IA25000477  
Date de l'enquête initiale : 1996  
Date(s) de rédaction : 2007  
Cadre de l'étude : enquête thématique régionale demeures bisontines  
Degré d'étude : étudié

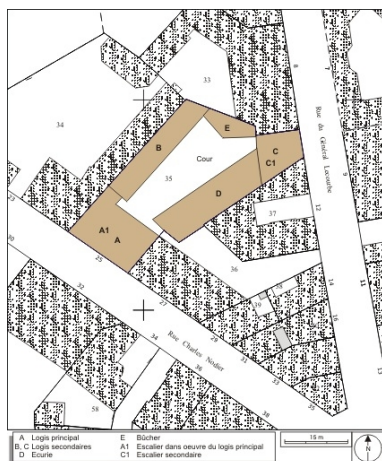
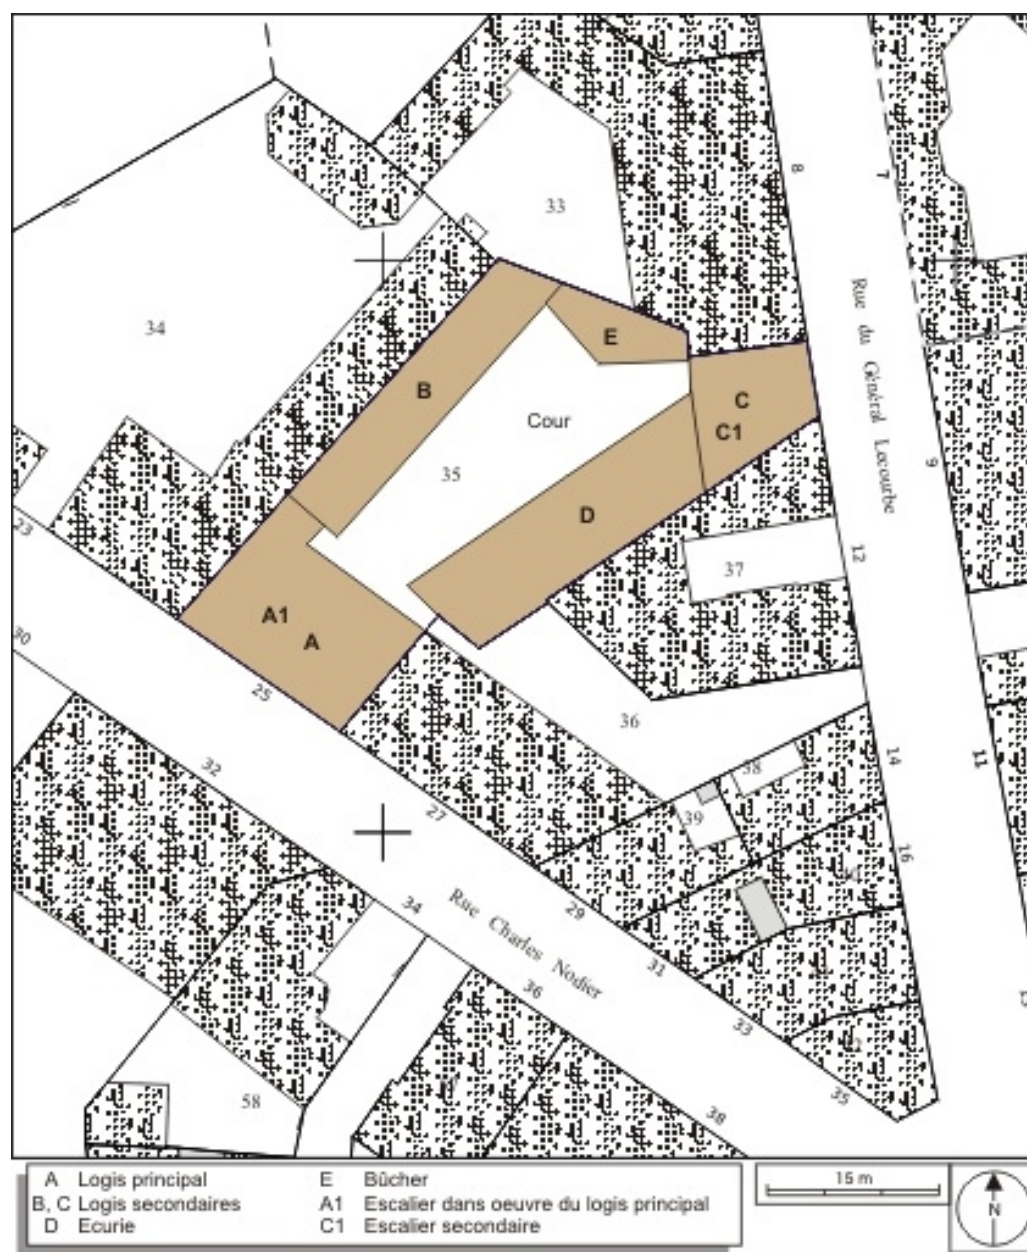
Plan masse et de situation. Extrait du plan cadastral, 1974, section AP.  
Dess. André Céréza  
IVR43\_20092501222NUDA

Plan masse et de situation. Extrait du plan cadastral, 1974, section AP.

Technique de relevé : reprise de fond ; Échelle : 1/500

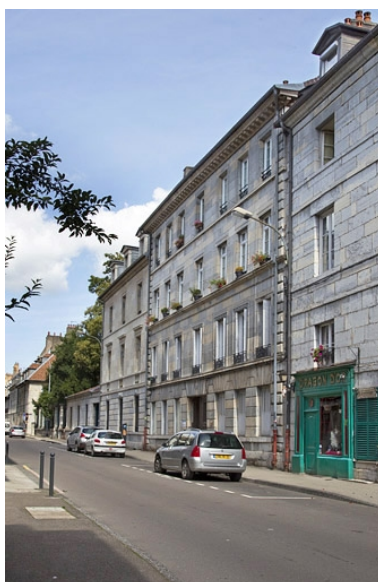
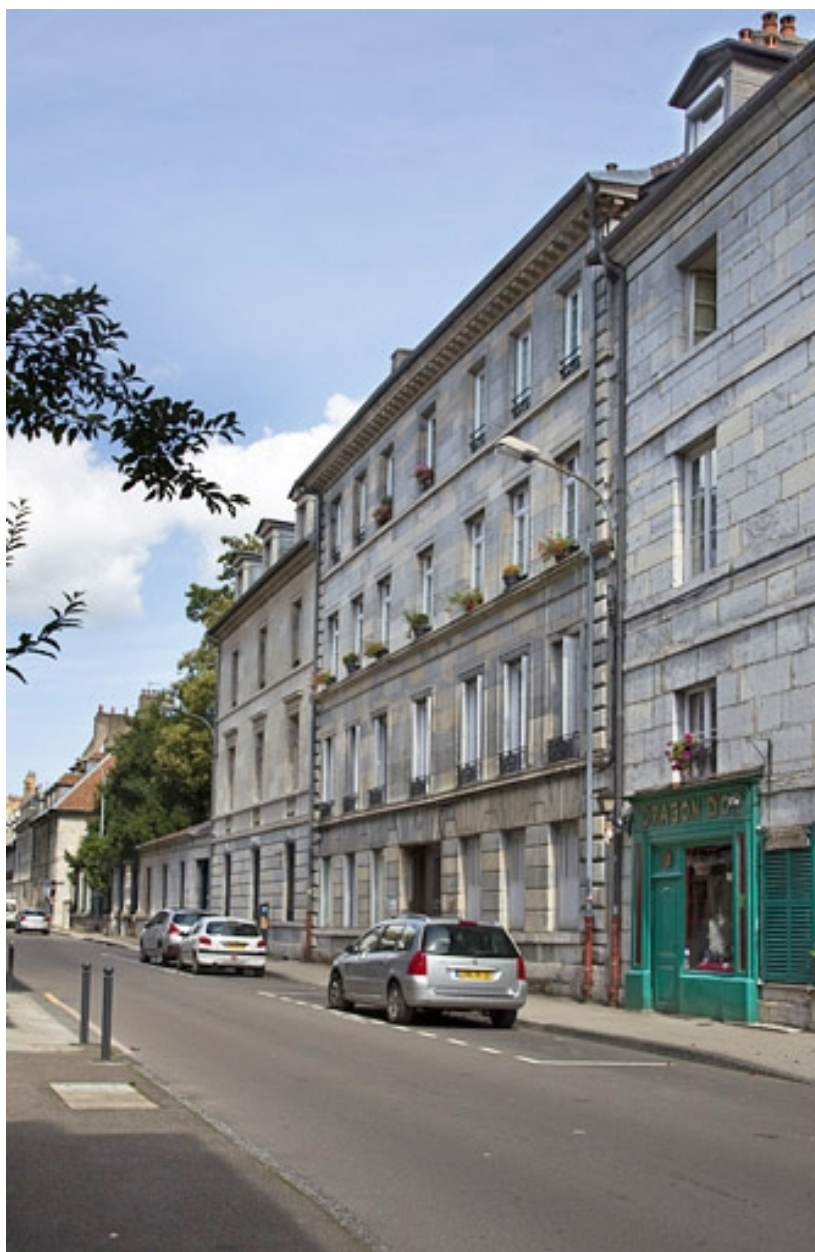
Logis principal : vue d'ensemble depuis la rue, de trois quarts droit.  
Phot. Yves Sancey  
IVR43\_20112501778NUC2A

Logis principal : vue d'ensemble depuis la rue, de trois quarts droit.

L'édifice est construit sur une parcelle irrégulière traversante. L'immeuble sur la rue Nodier, avec un sous-sol, trois étages carrés et une allée cochère en position centrale, est en pierre de taille sur rue avec un rez-de-chaussée à bossages et en moellon sur cour, sauf le rez-de-chaussée en pierre de taille. Le logis secondaire, à gauche de la cour, à trois étages carrés, avec deux remises en rez-de-chaussée et une fontaine en pierre appuyée contre la façade antérieure, est en moellon enduit. L'écurie, à droite de la cour, qui comprend sept larges portes, est en pan de bois enduit. Le bâtiment en moellon enduit et deux étages au fond de la cour servait de bûcher. Le logis secondaire sur la rue Lecourbe, avec un passage cocher en position latérale, à deux étages carrés et un de comble, est en pierre de taille sur rue et moellon sur cour.

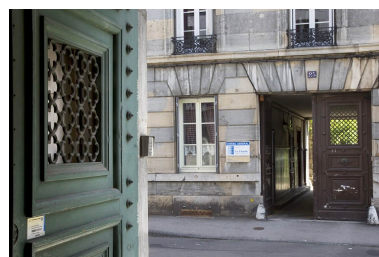
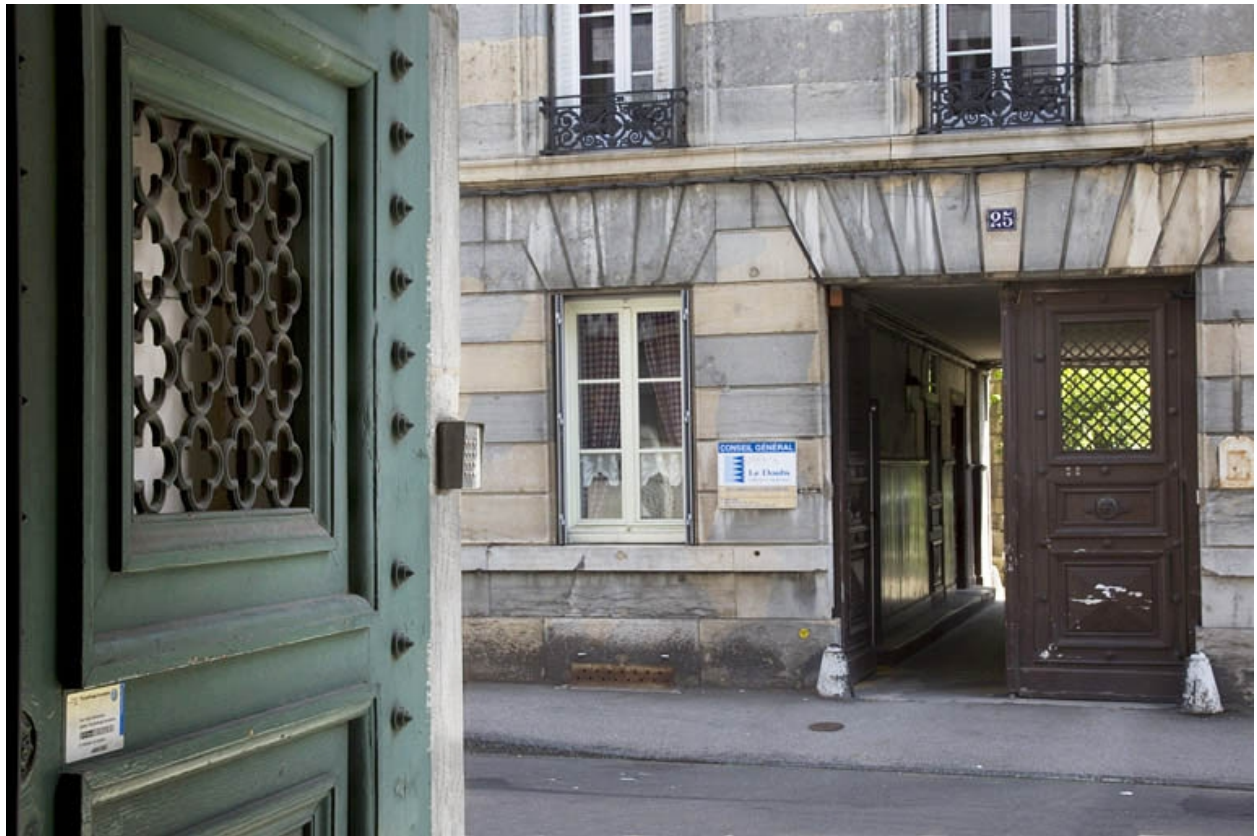
Logis principal : détail du portail d'entrée.  
Phot. Yves Sancey  
IVR43\_20112501788NUC2A

Logis principal : détail du portail d'entrée.

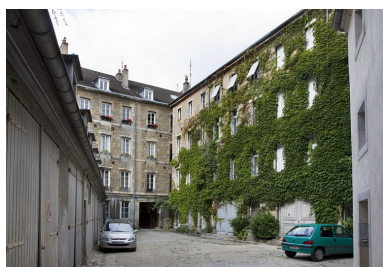
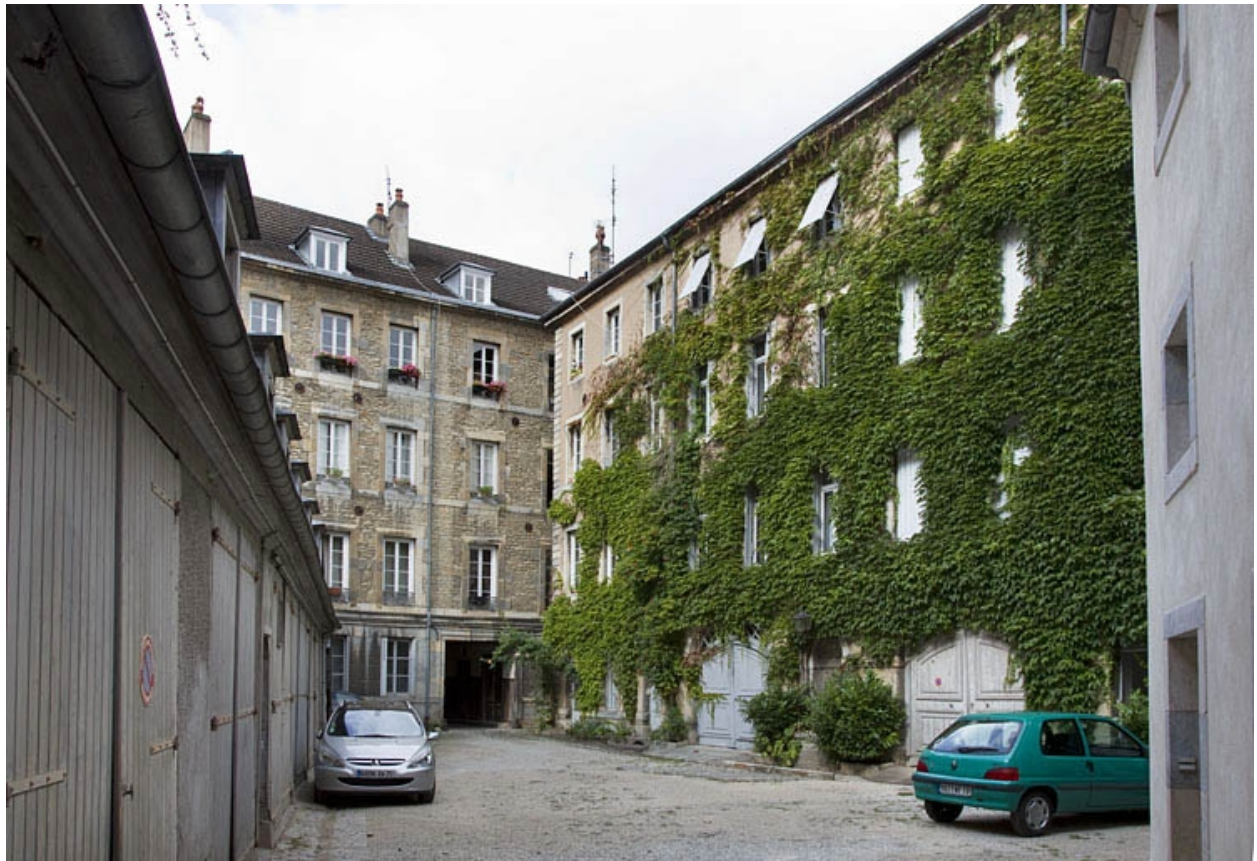
Vue d'ensemble de la façade postérieure du logis principal et du premier logis secondaire, depuis le fond de la cour.

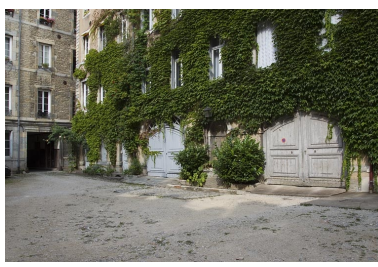
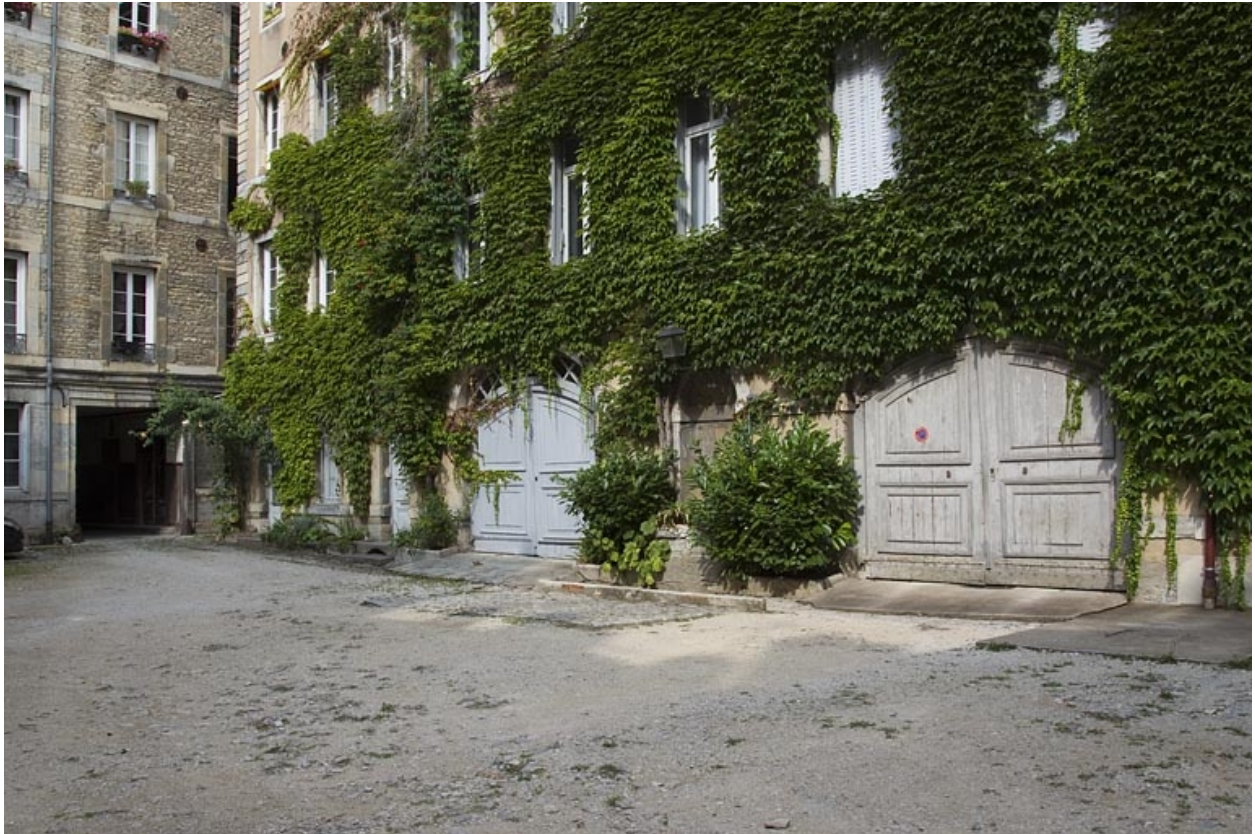
Premier logis secondaire, rez-de-chaussée : détail des remises.

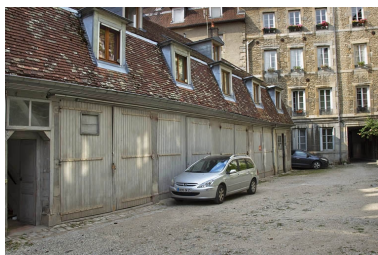
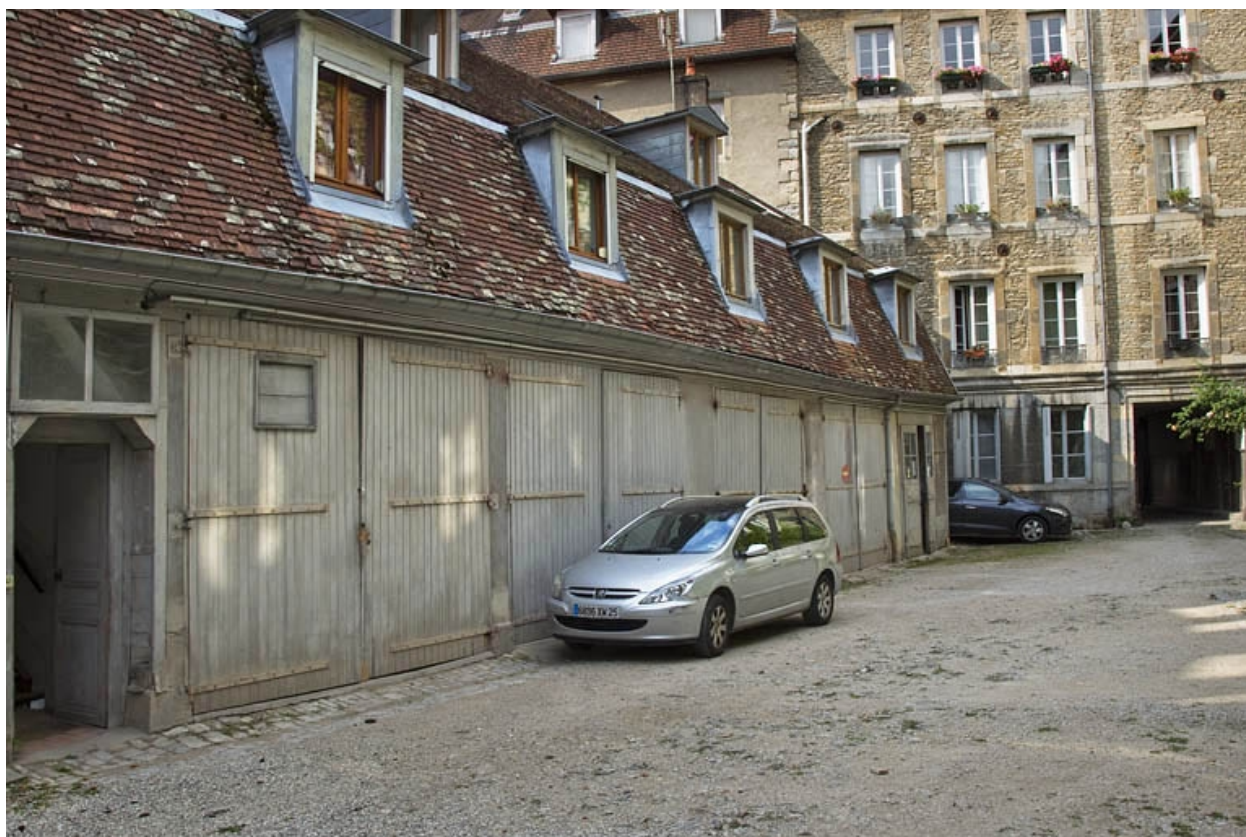
Bâtiment des écuries : vue d'ensemble, de trois quarts gauche.

L'élément le plus remarquable est constitué par la vaste écurie en pan de bois enduit qui était utilisée par les militaires du quartier général voisin.

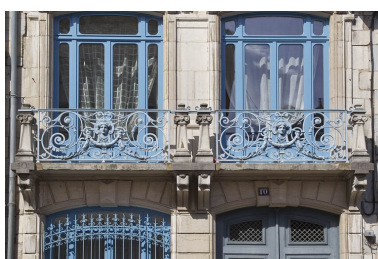
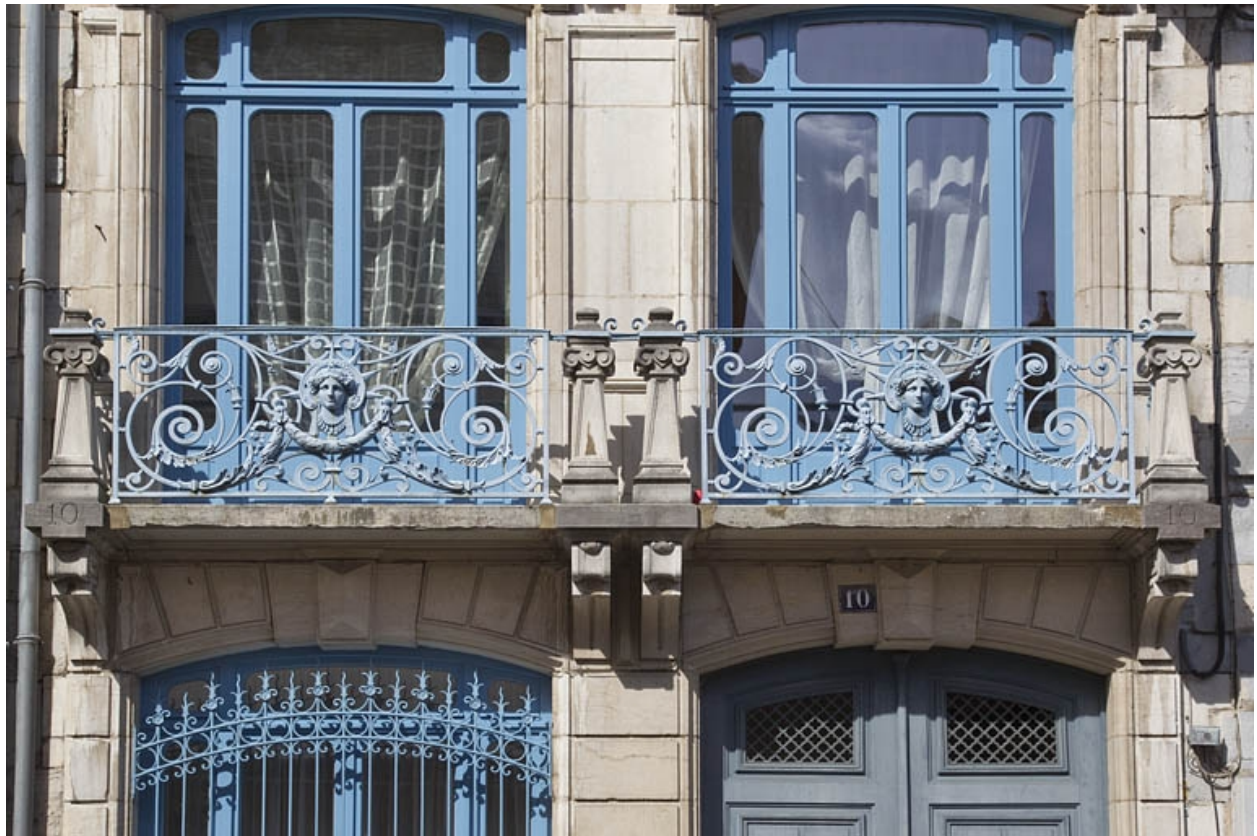
Deuxième logis secondaire, balcons du premier étage : détail des deux garde-corps.

Sur les balcons en fonte du premier étage une tête de femme est encadrée de guirlandes et d'arabesques ; sur ceux du deuxième étage, un candélabre est encadré d'arabesque ; les linteaux des fenêtres sont sculptés de part et d'autre d'une clé d'arabesques feuillagés et de fleurs.

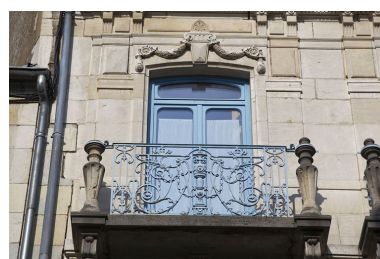
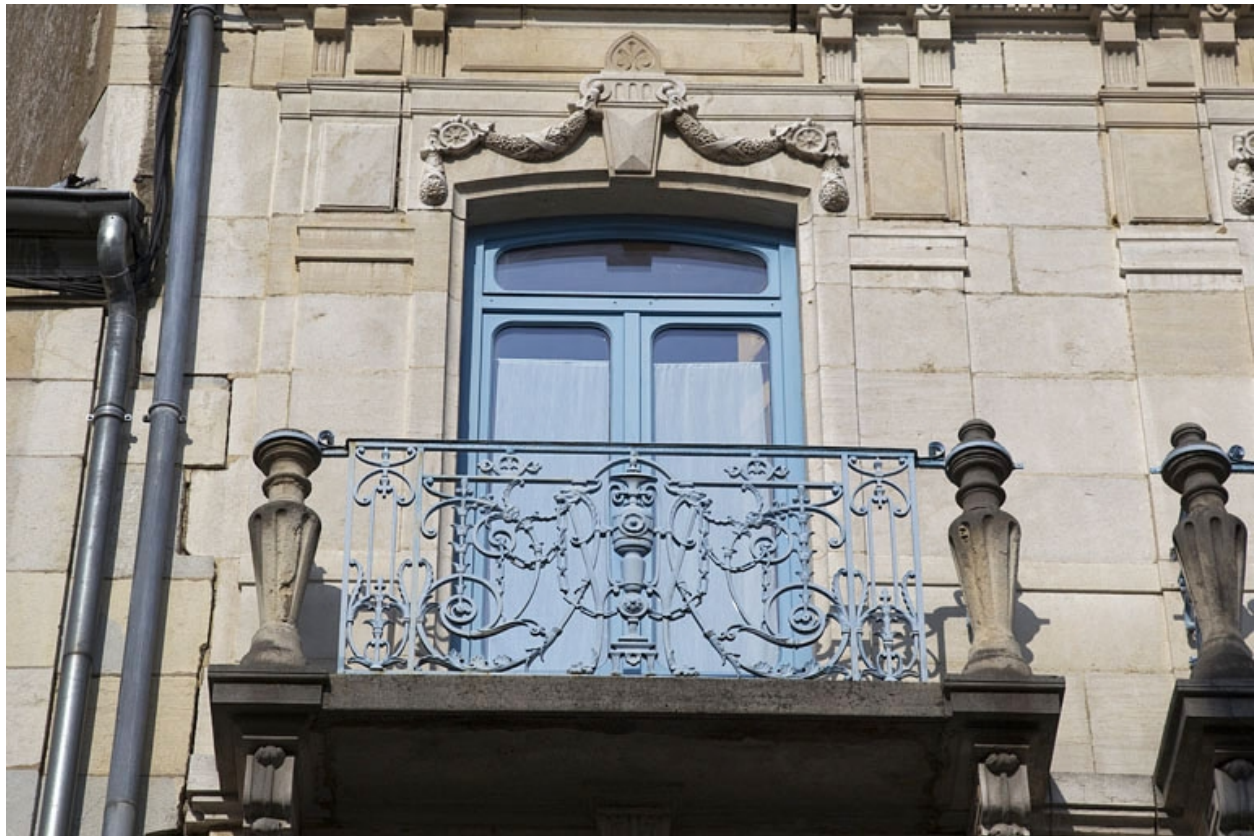
Deuxième logis secondaire, façade sur rue, deuxième étage : détail du balcon gauche.

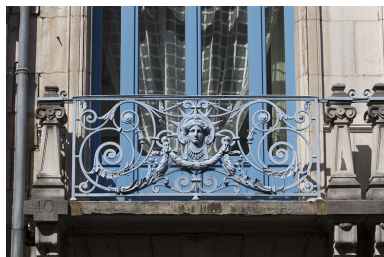
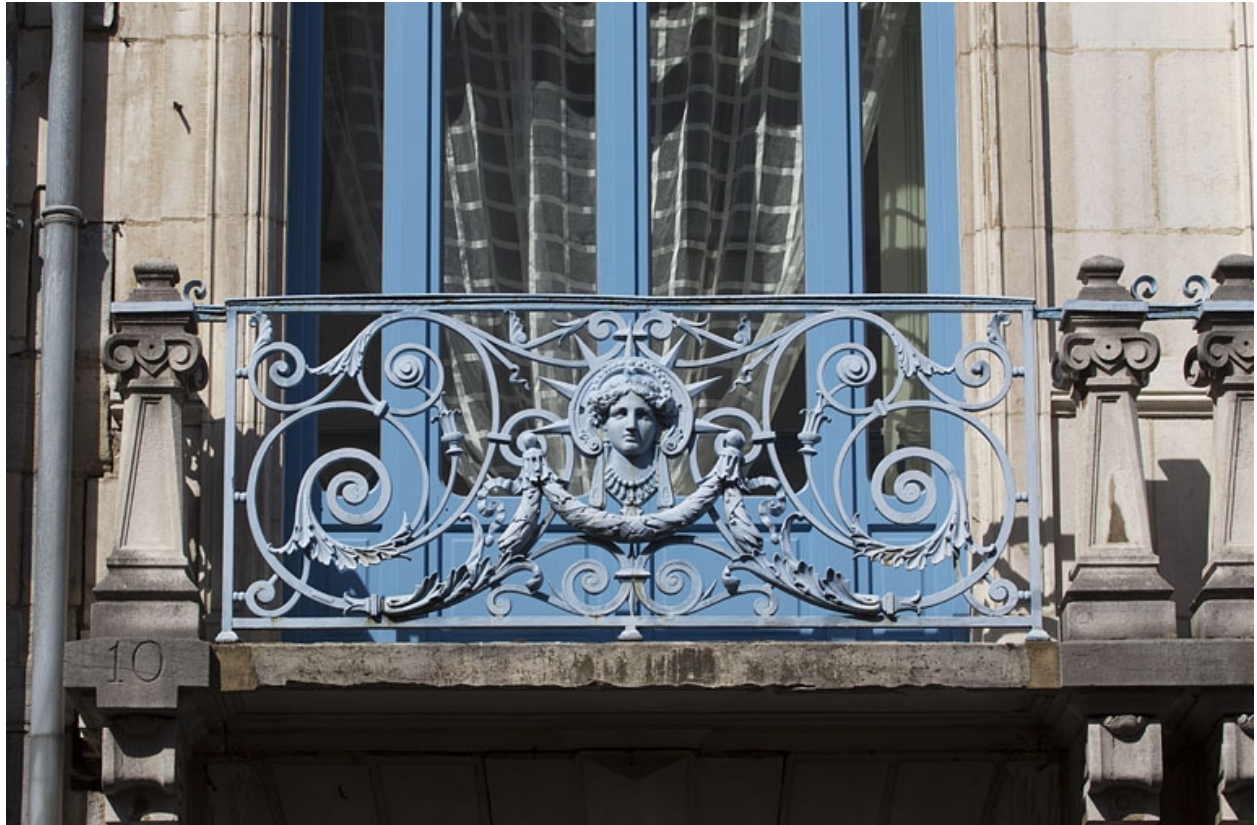
Deuxième logis secondaire,  
balcons du premier étage :  
détail d'un garde-corps.  
Phot. Yves Sancey  
IVR43\_20112501789NUC2A

Deuxième logis secondaire, balcons du premier étage : détail d'un garde-corps.

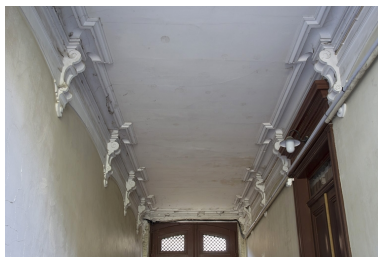
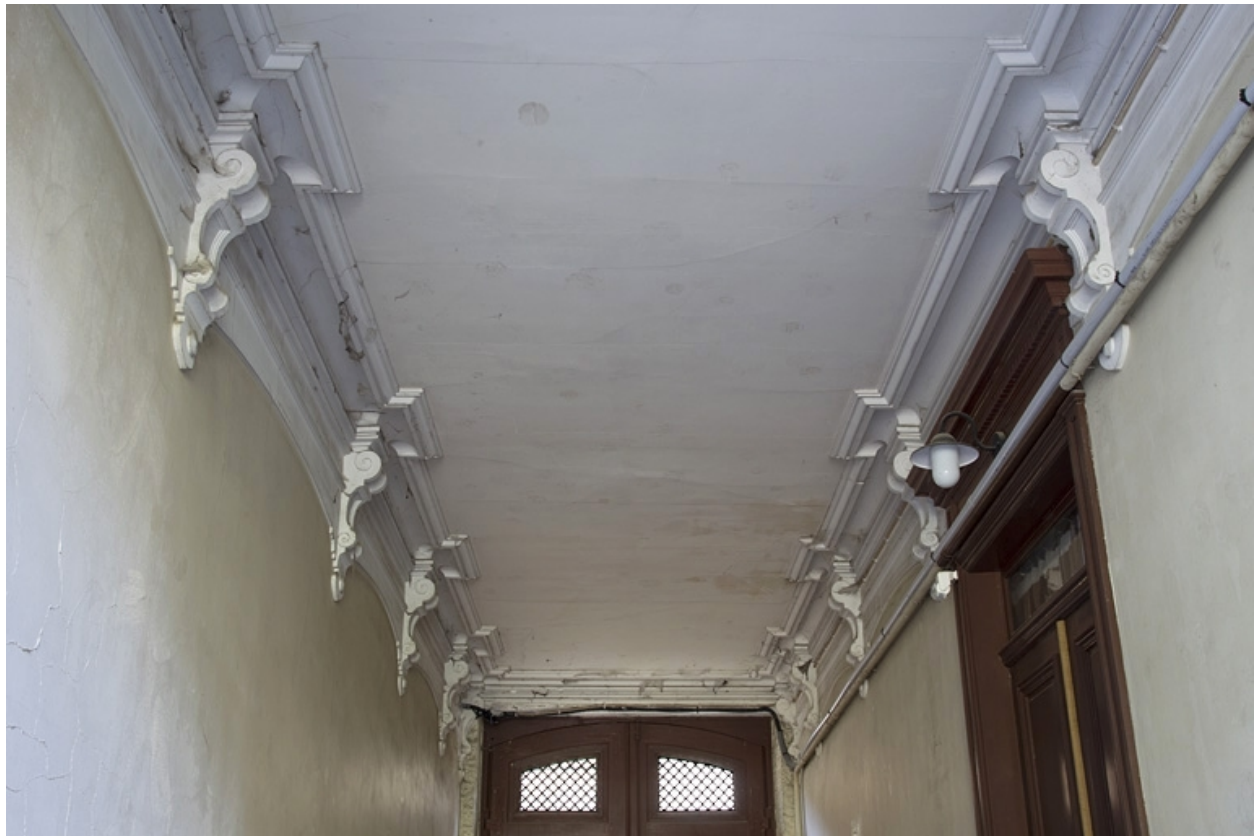
Deuxième logis secondaire : détail  
du plafond du passage cocher.  
Phot. Yves Sancey  
IVR43\_20112501786NUC2A

Deuxième logis secondaire : détail du plafond du passage cocher.

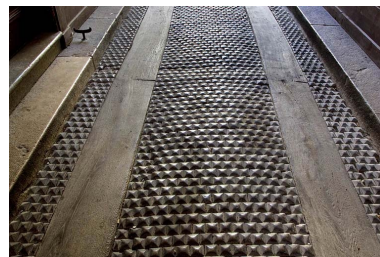
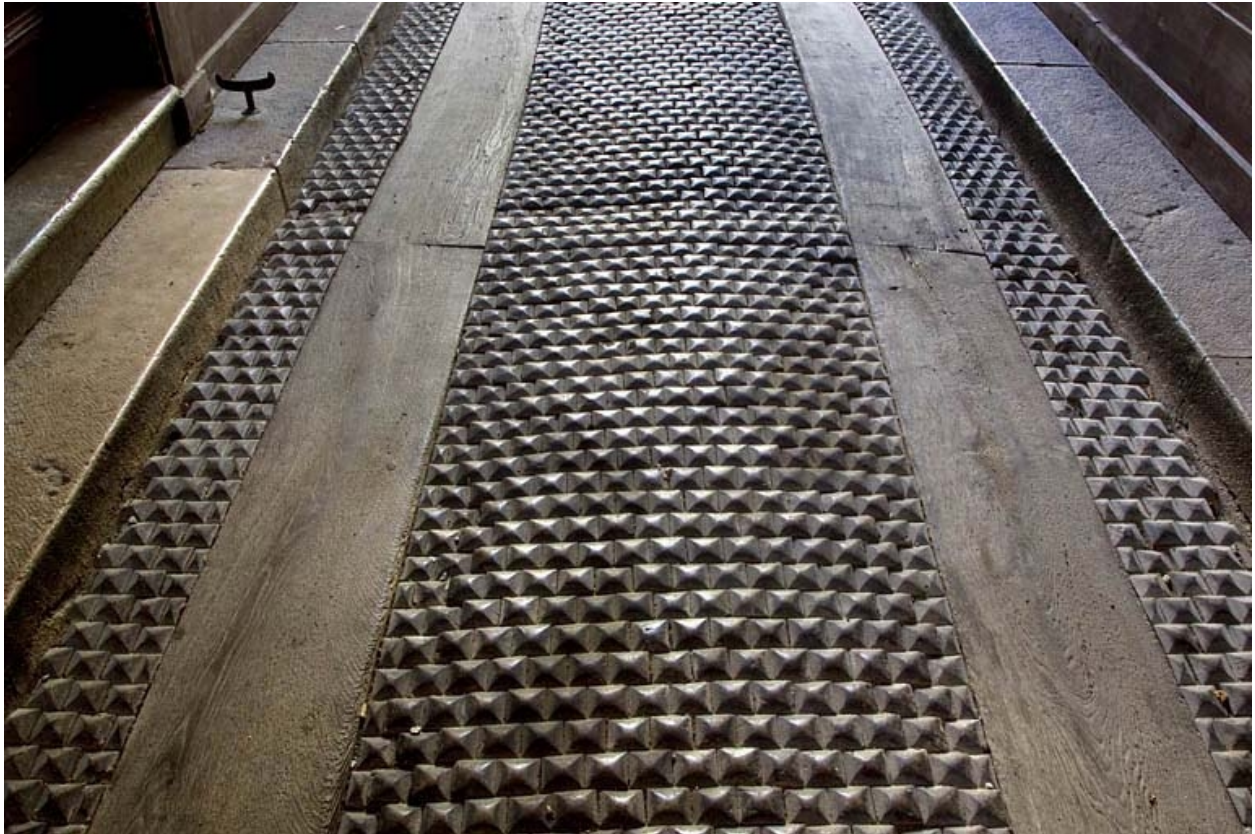
Deuxième logis secondaire, passage  
cocher : détail des pointes de  
diamant en bois constituant le sol.  
Phot. Yves Sancey  
IVR43\_20112501787NUC2A

Deuxième logis secondaire, passage cocher : détail des pointes de diamant en bois constituant le sol.
