Bourgogne-Franche-Comté, Côte-d'Or  
Semur-en-Auxois  
11 place de l' Ancienne Comédie

## théâtre dit la Comédie

Numéro de dossier : IA21005807

Cadre de l'étude : enquête thématique régionale salles de spectacle de Bourgogne-Franche-Comté

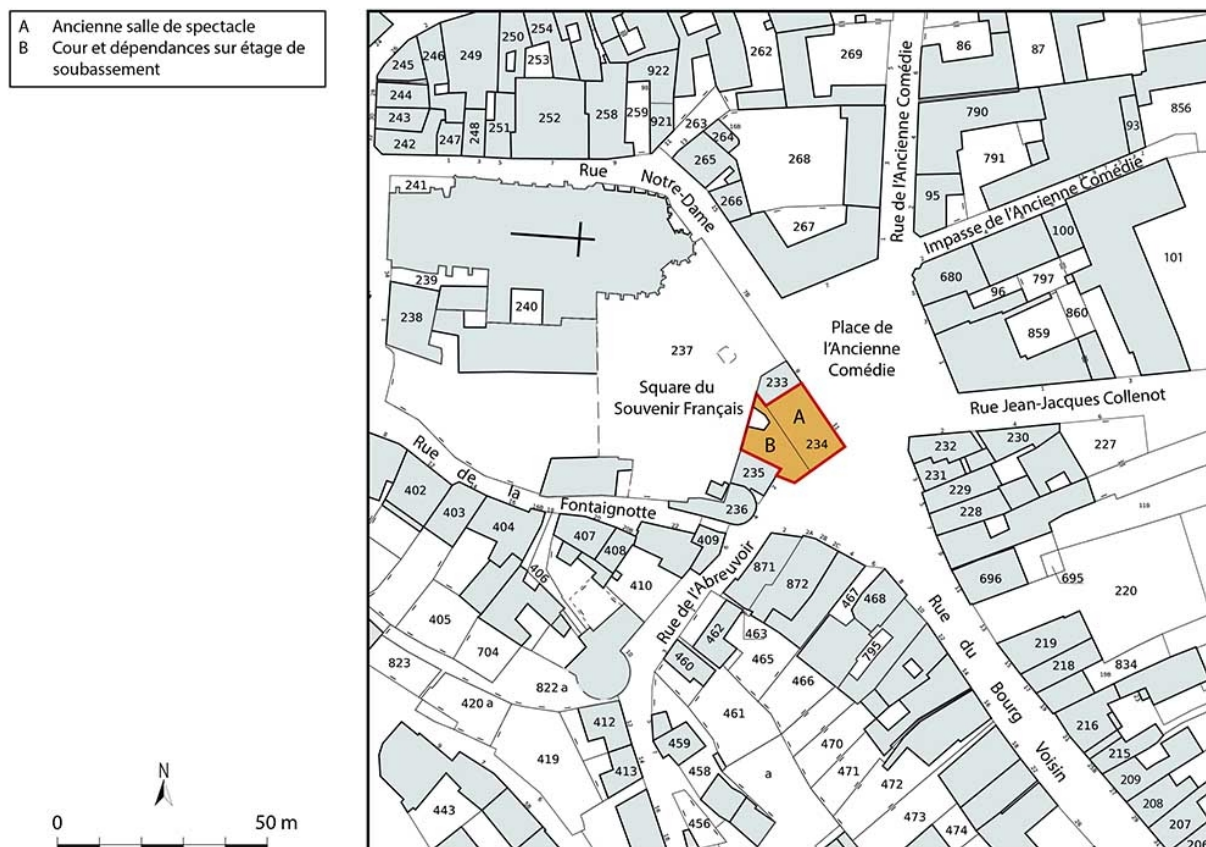
Plan-masse et de situation. Source : Direction générale des Finances Publiques - Cadastre ; mise à jour 2021, section AE, 1/1 000.

Technique de relevé : reprise de fond ; Échelle : 1/1 000

Plan-masse et de situation. Source :  
Direction générale des Finances  
Publiques - Cadastre ; mise à  
jour 2021, section AE, 1/1 000.  
Dess. Aline Thomas  
IVR26\_20222100164NUDA

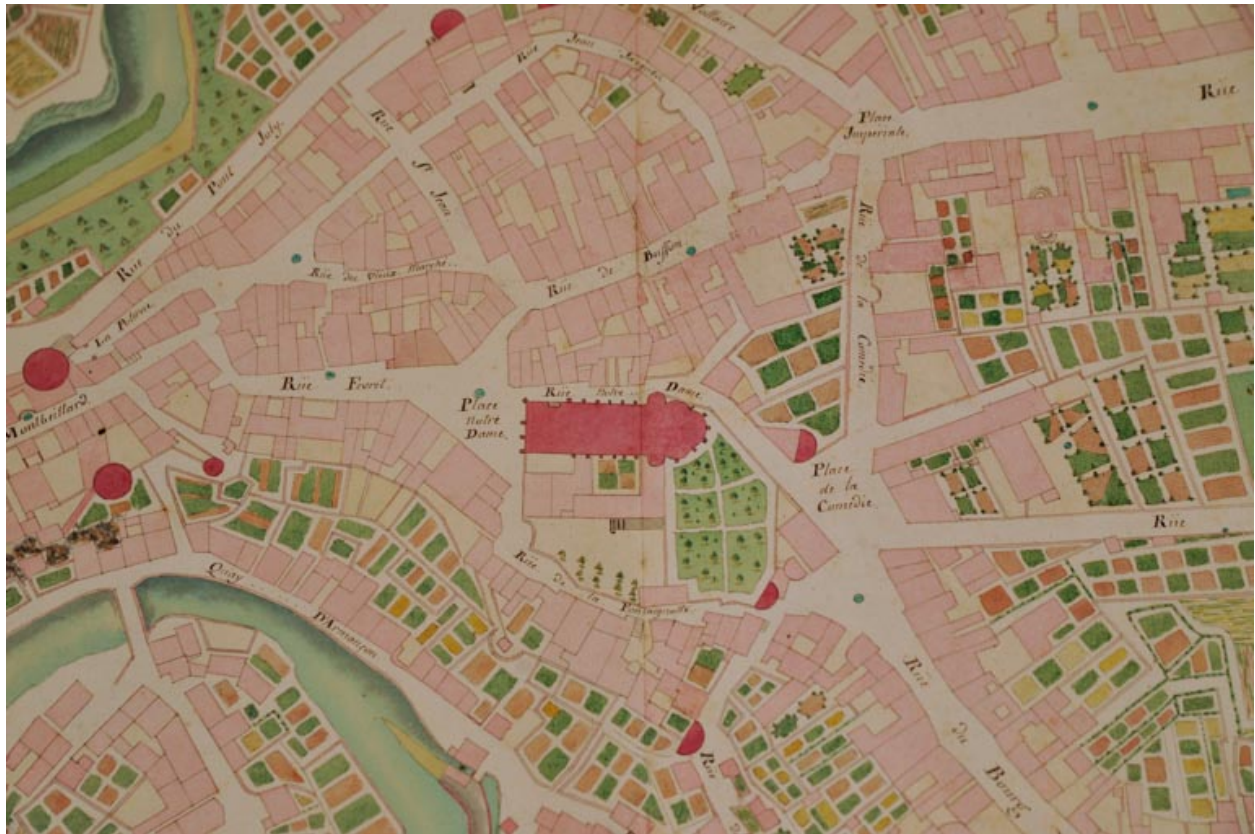
Plan de Semur-en-Auxois en 1812, montrant la place de la Comédie.

Plan de Semur-en-Auxois en 1812,  
montrant la place de la Comédie.  
Phot. Kréastyl Communication,  
Autr. auteur inconnu  
IVR26\_20222100279NUC2A

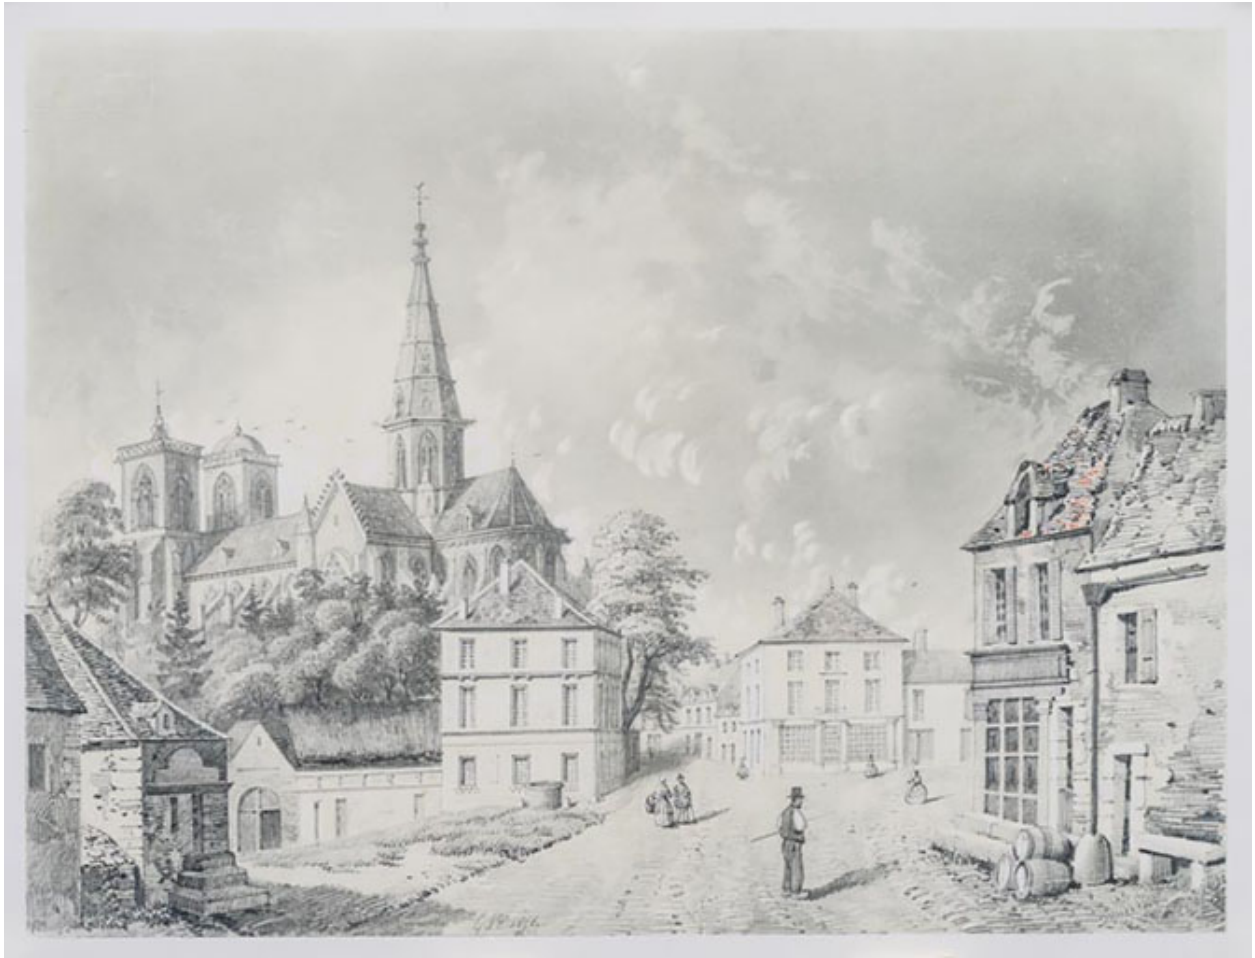
[Vue de l'ancienne Comédie et de l'église paroissiale]. 1858.

[Vue de l'ancienne Comédie et  
de l'église paroissiale]. 1858.  
Autr. auteur inconnu  
IVR26\_20222100265NUC4A

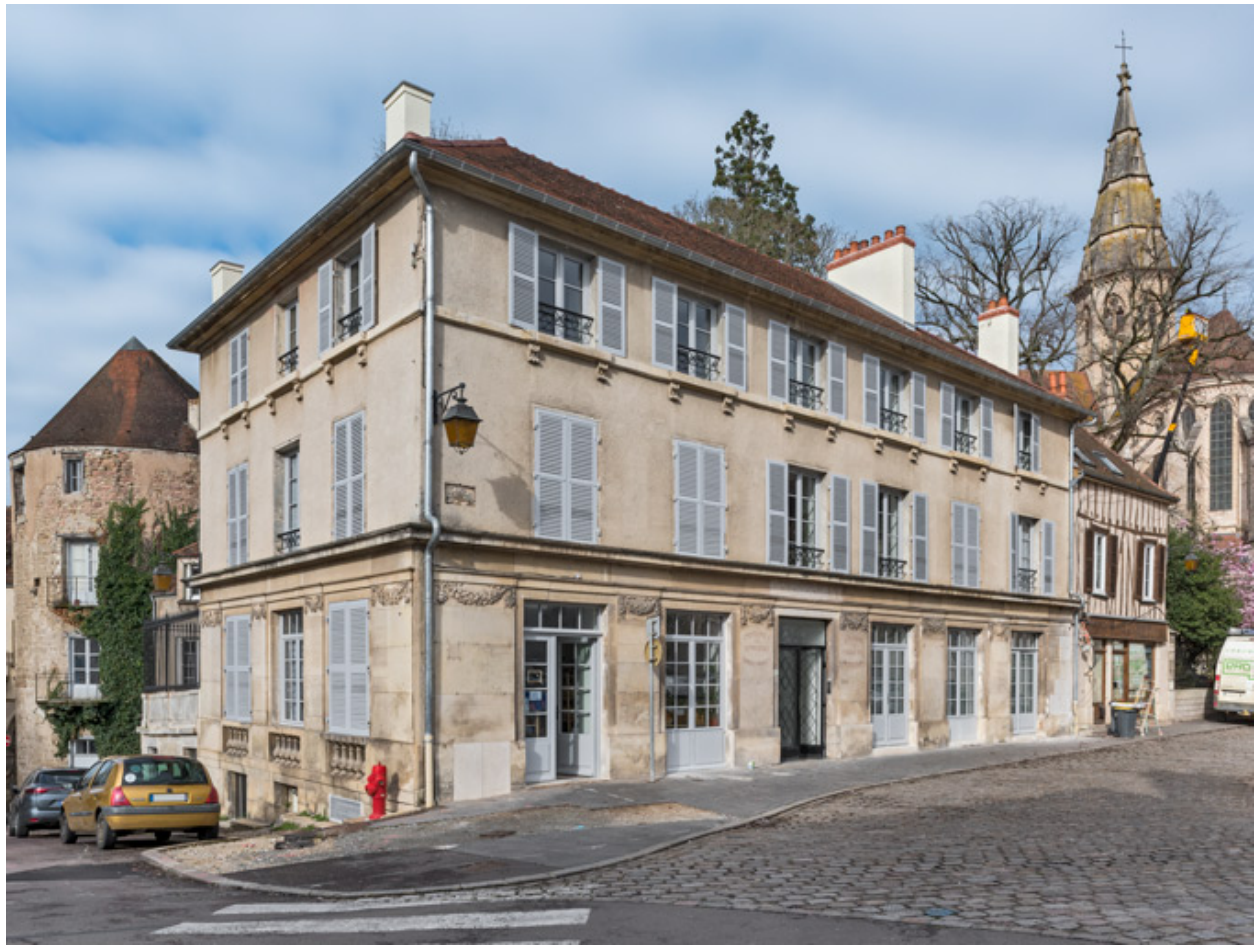
Vue d'ensemble, depuis l'est.

La Comédie comporte un sous-sol, deux étages carrés et un comble, desservis par des escaliers dans-oeuvre (l'un étant un escalier tournant à deux volées droite). Elle est coiffée d'un toit à longs pans, croupes et tuiles plates, mais un brisis revêtu d'ardoises a été aménagé sur le pan occidental. Elle a des murs en calcaire : pierres de taille apparentes au rez-de-chaussée (où les trumeaux des façades sud et est sont traités comme des pilastres), moellons enduits au-dessus. A l'ouest s'étend une terrasse en béton, soutenue côté rue par un corps de bâtiment aux murs de pierres de taille calcaires apparentes, supportant des dépendances en appentis.

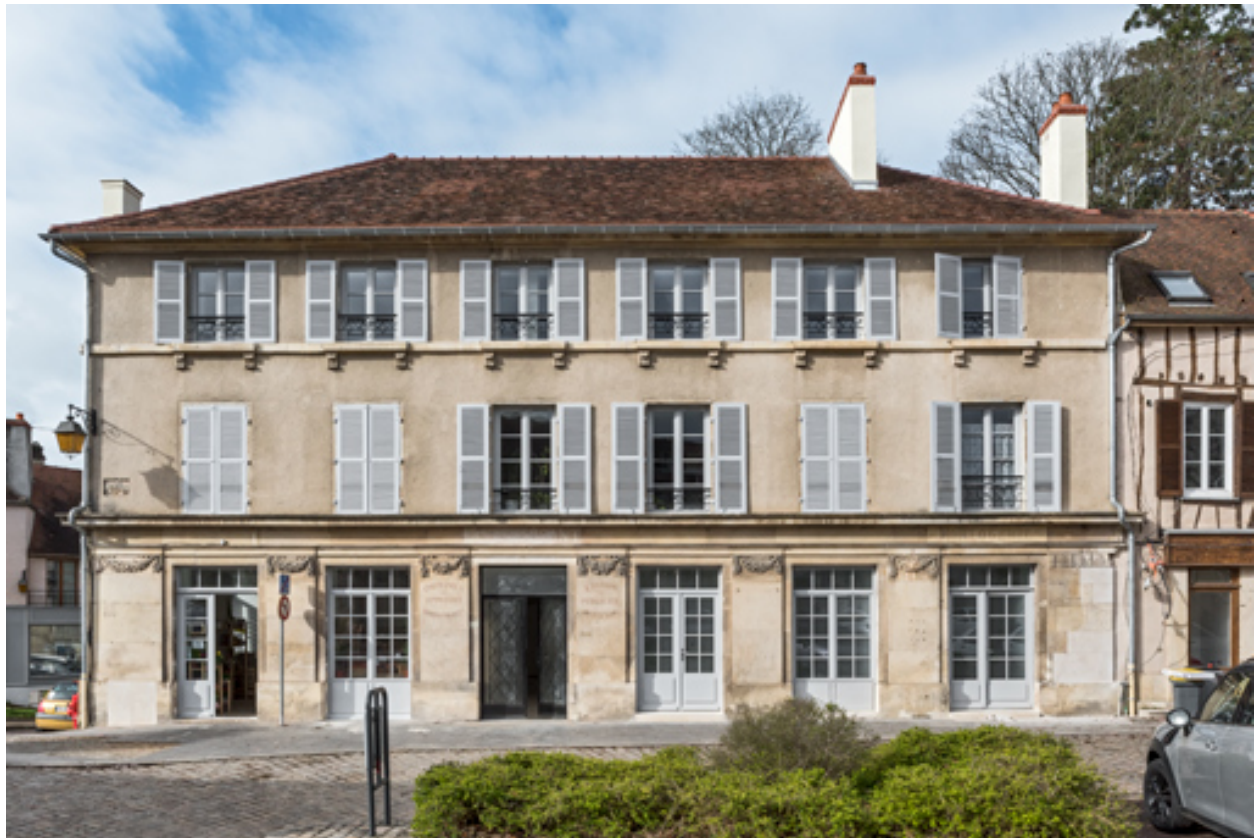
Façade antérieure.

Façade antérieure.  
Phot. Pierre-Marie Barbe-Richaud  
IVR26\_20232100060NUC4A

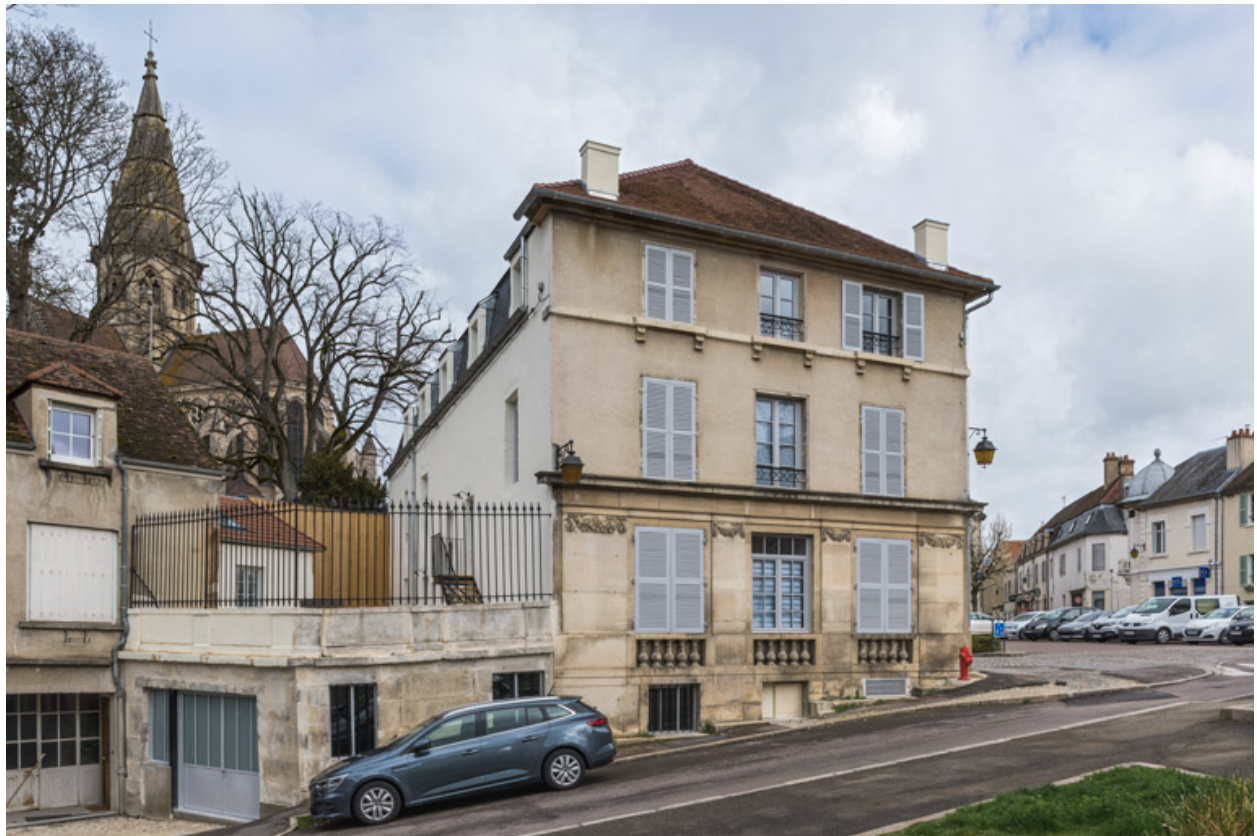
Façade latérale gauche.

Façade latérale gauche.  
Phot. Pierre-Marie Barbe-Richaud  
IVR26\_20232100072NUC4A

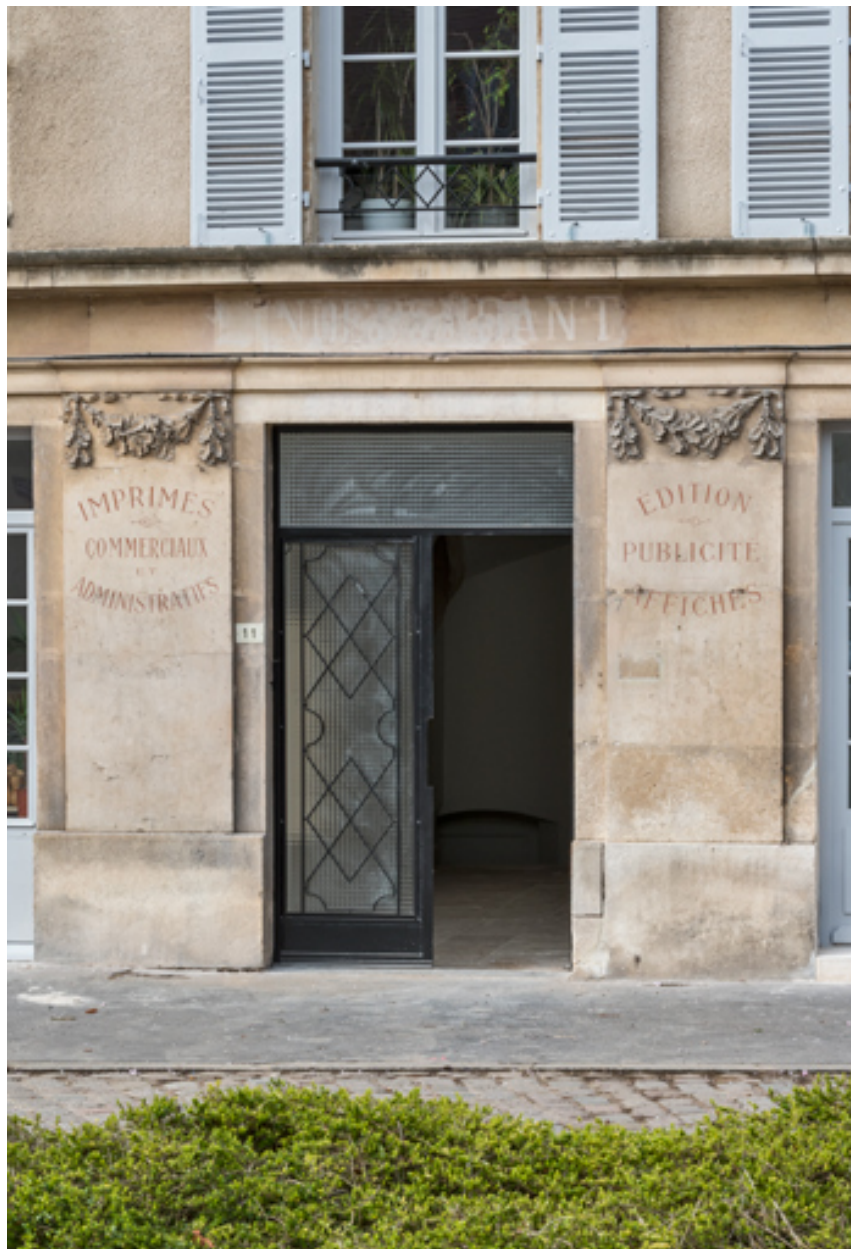
Façade antérieure : entrée.

Façade antérieure : entrée.  
Phot. Pierre-Marie Barbe-Richaud  
IVR26\_20232100068NUC4A

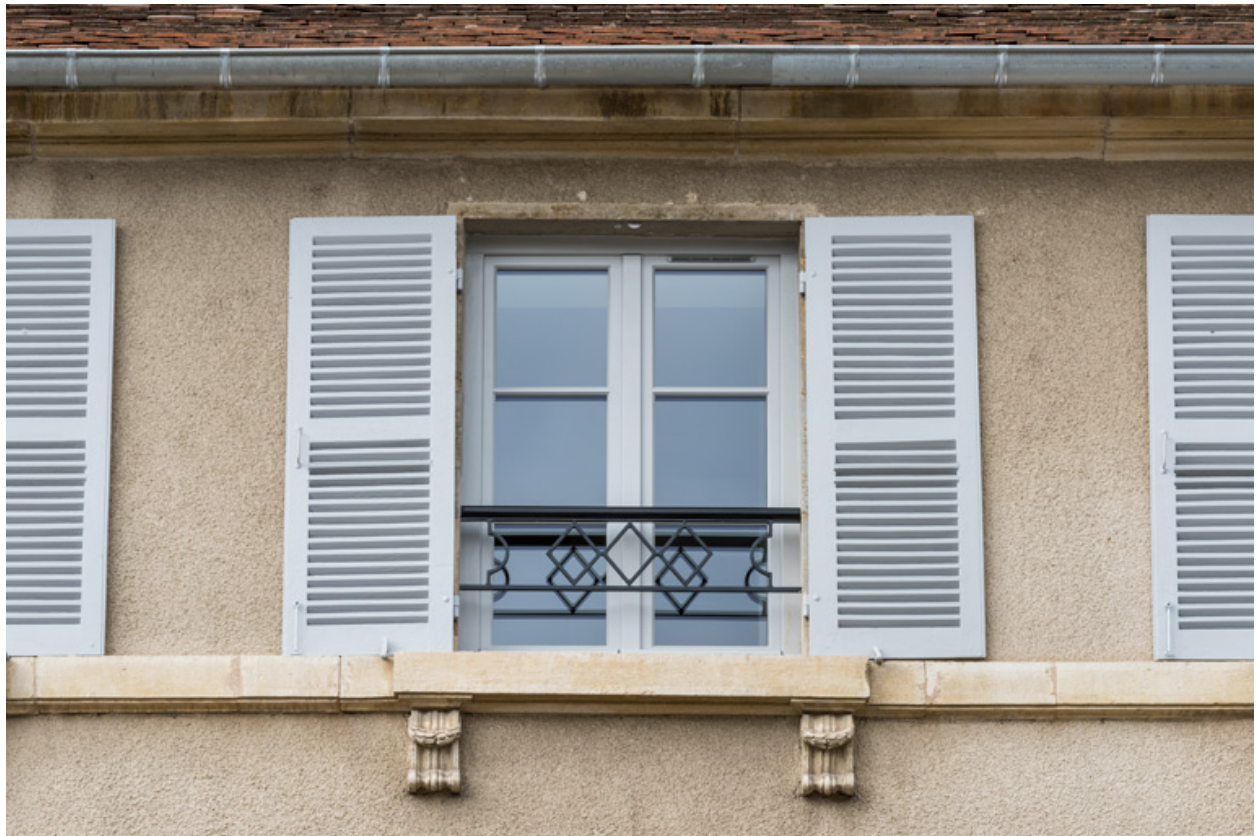
Façade antérieure : fenêtre du 2e étage.

Façade antérieure :  
fenêtre du 2e étage.  
Phot. Pierre-Marie Barbe-Richaud  
IVR26\_20232100069NUC4A

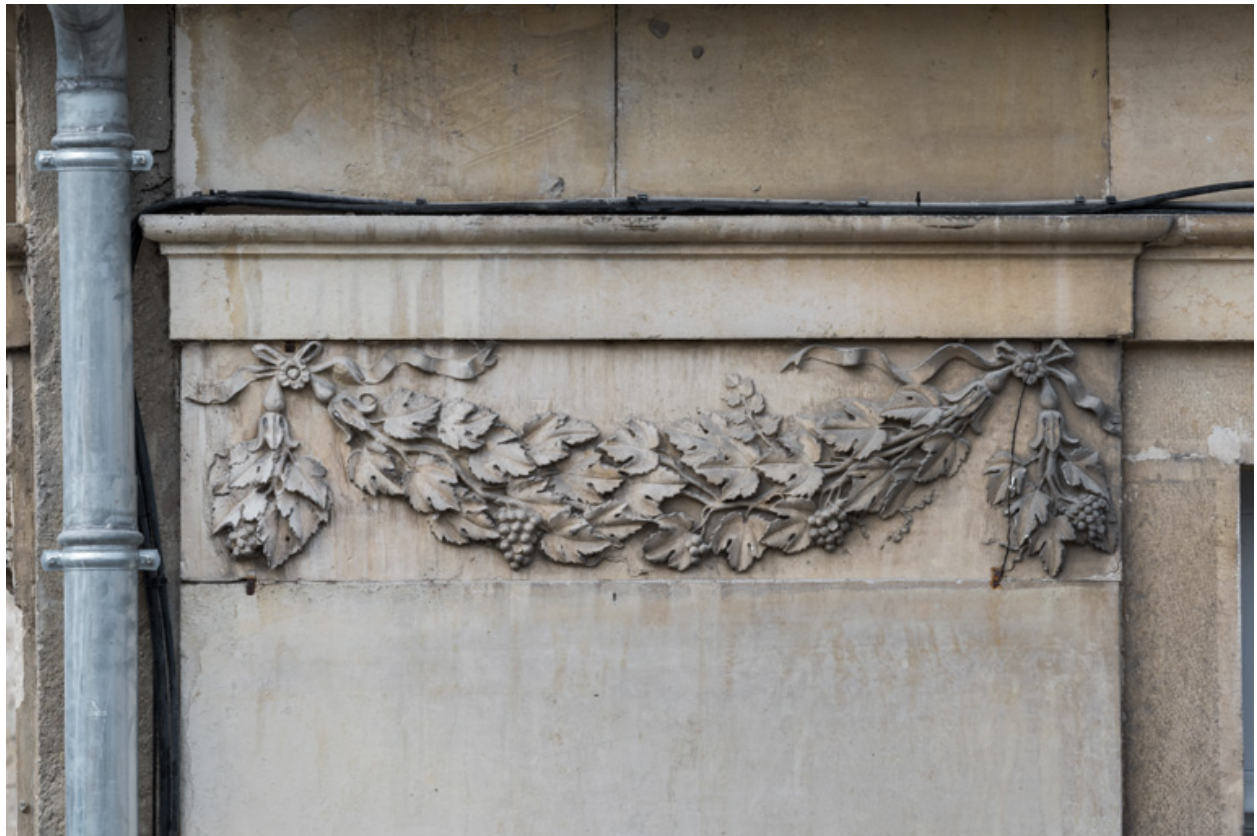
Façade antérieure, 1er pilastre (à gauche) : guirlande sculptée.

Les trumeaux des façades sud et est sont, au rez-de-chaussée, ornés en partie haute de guirlandes de feuillage et fruits, certaines accueillant un oiseau picorant.

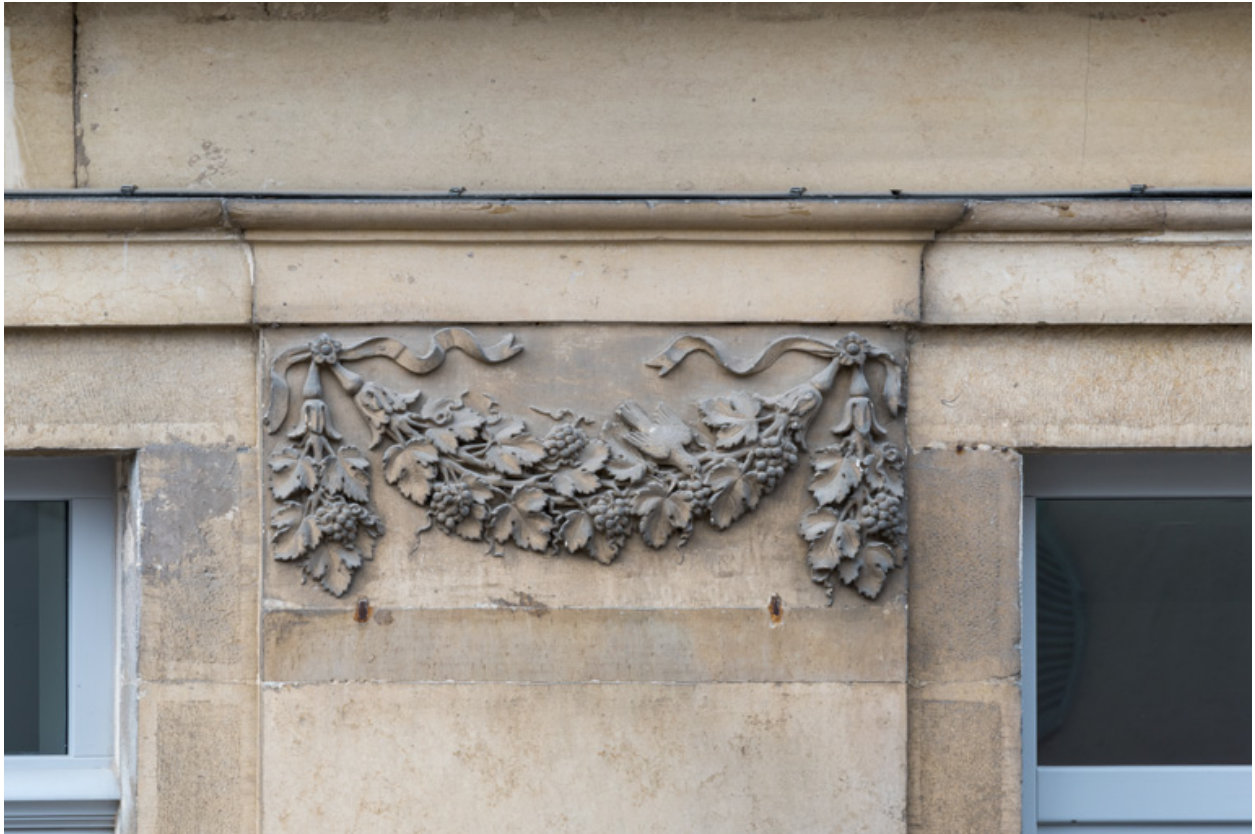
Façade antérieure, 2e pilastre (en partant de la gauche) : guirlande sculptée et oiseau picorant.

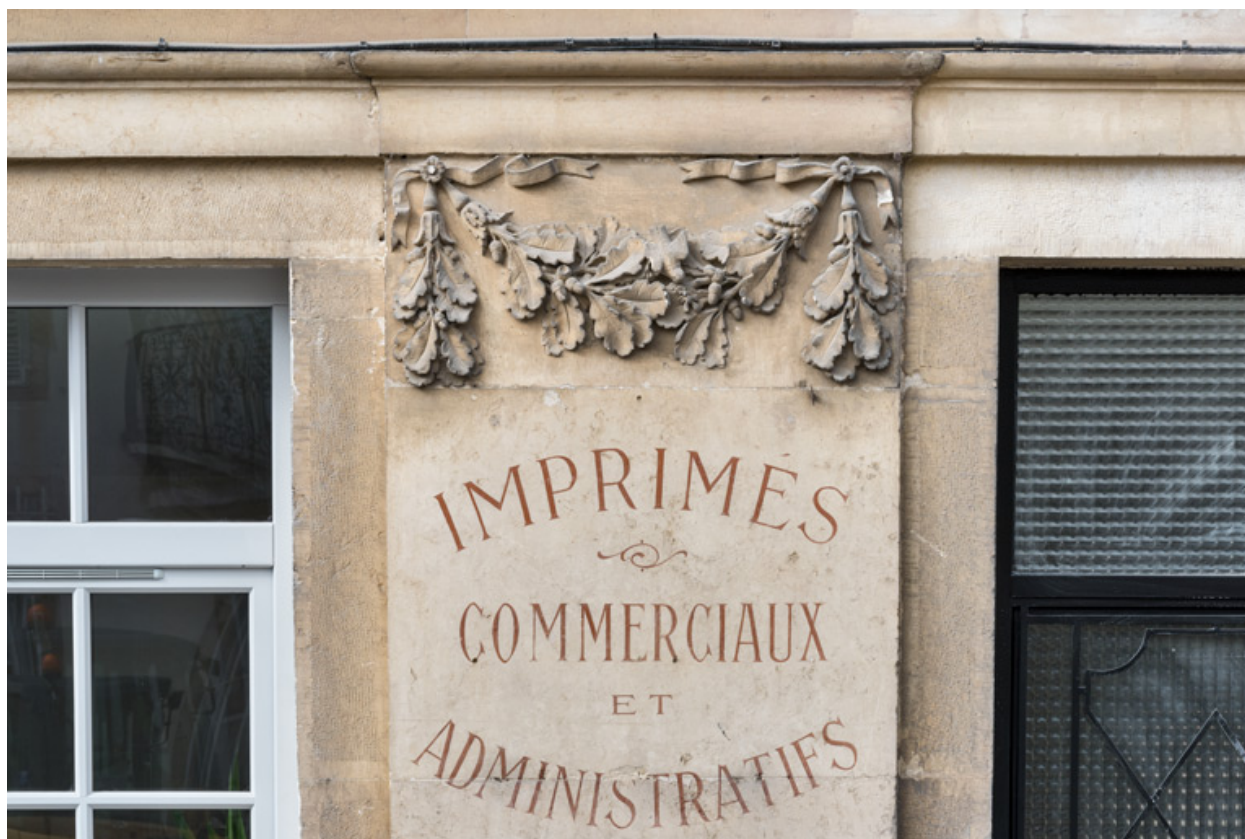
Façade antérieure, 3e pilastre (en partant de la gauche) : guirlande sculptée et inscriptions.

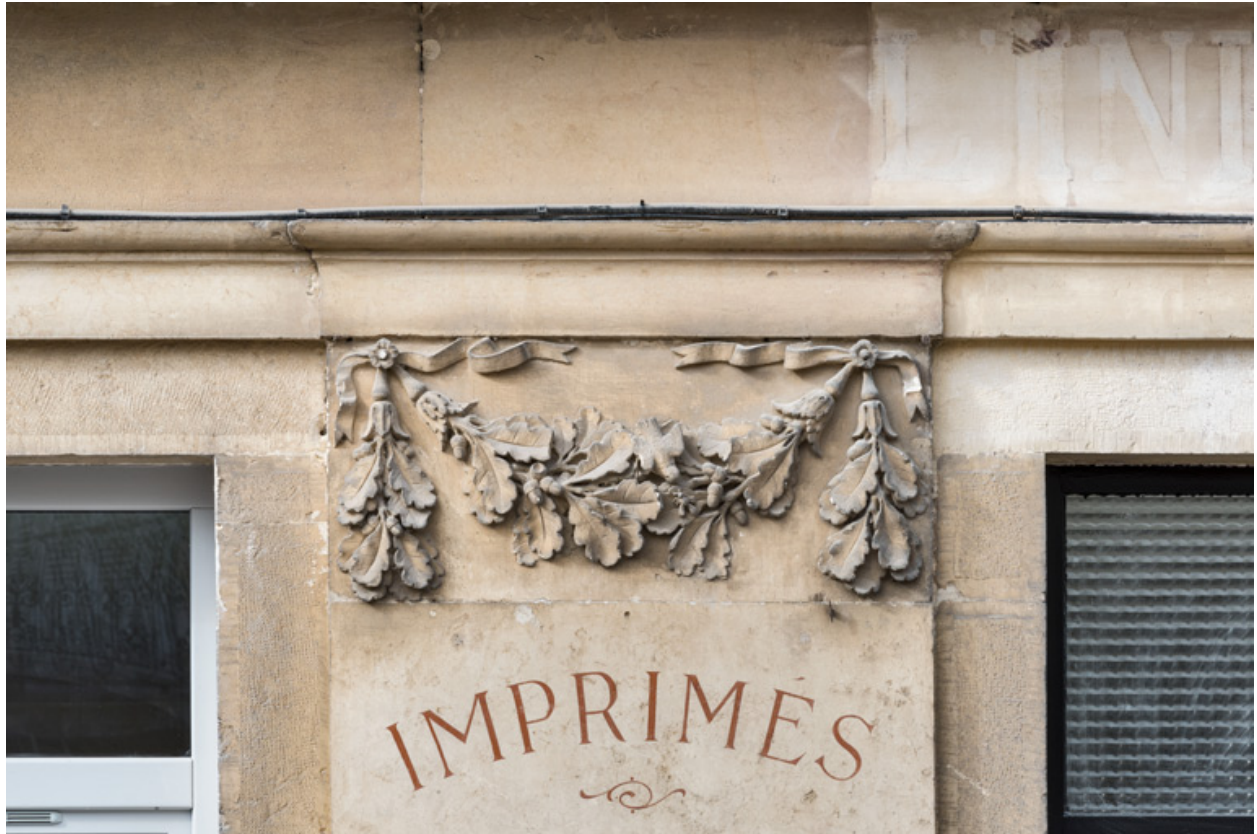
Façade antérieure, 3e pilastre (en partant de la gauche) : guirlande sculptée.

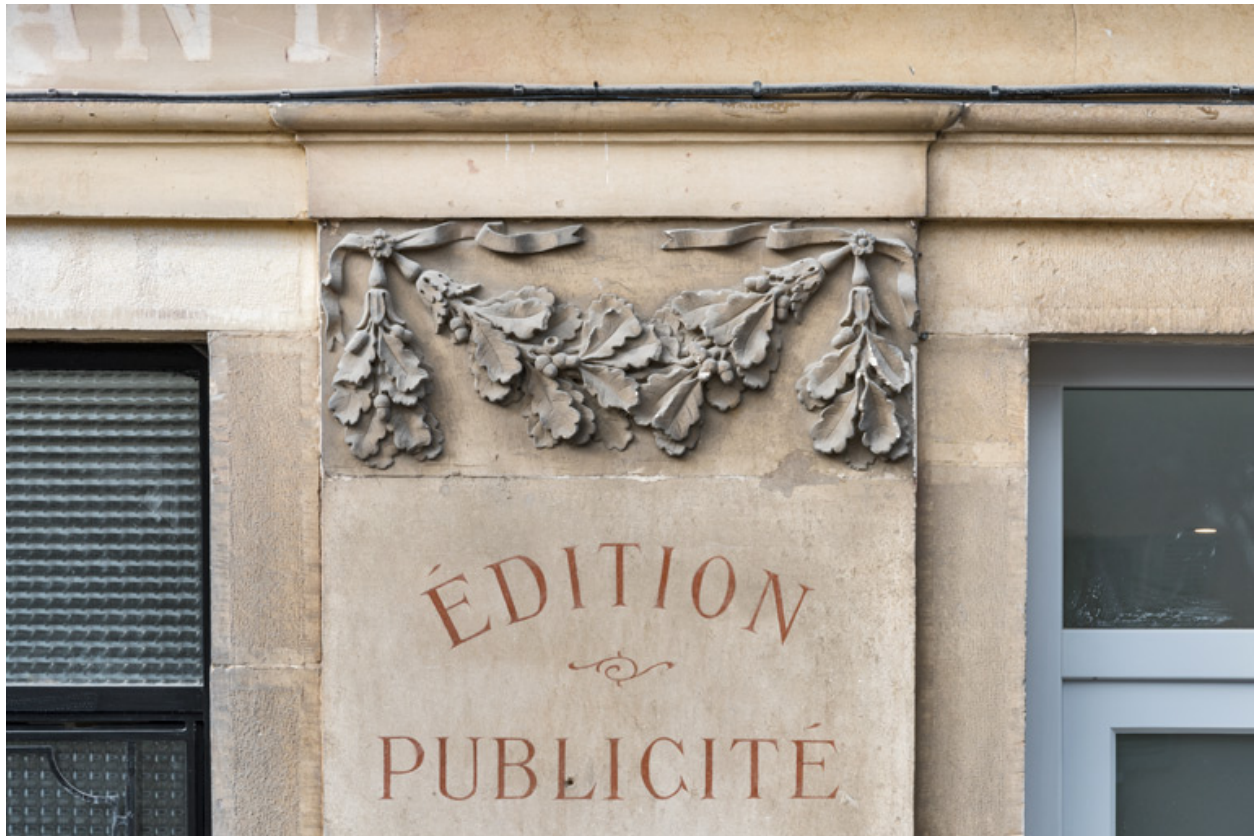
Façade antérieure, 4e pilastre (en partant de la gauche) : guirlande sculptée et inscriptions.

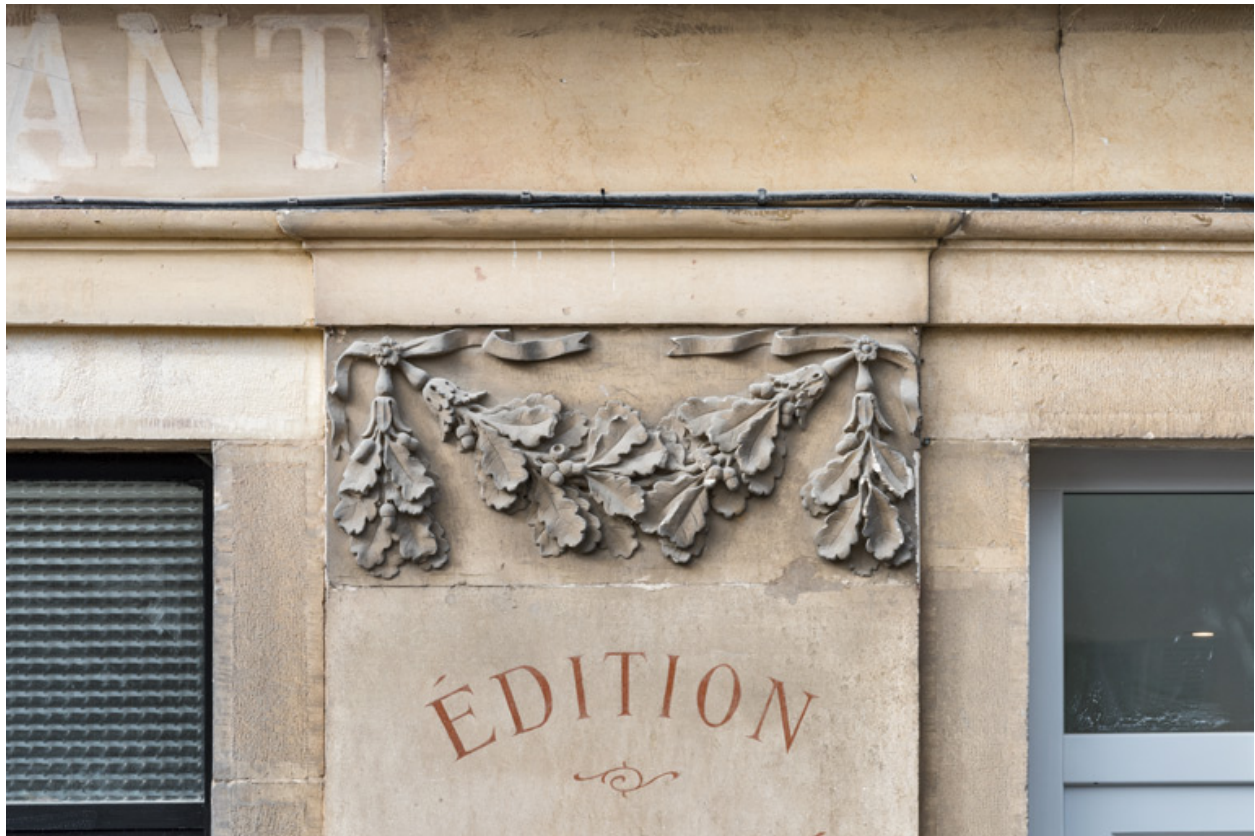
Façade antérieure, 4e pilastre (en partant de la gauche) : guirlande sculptée.

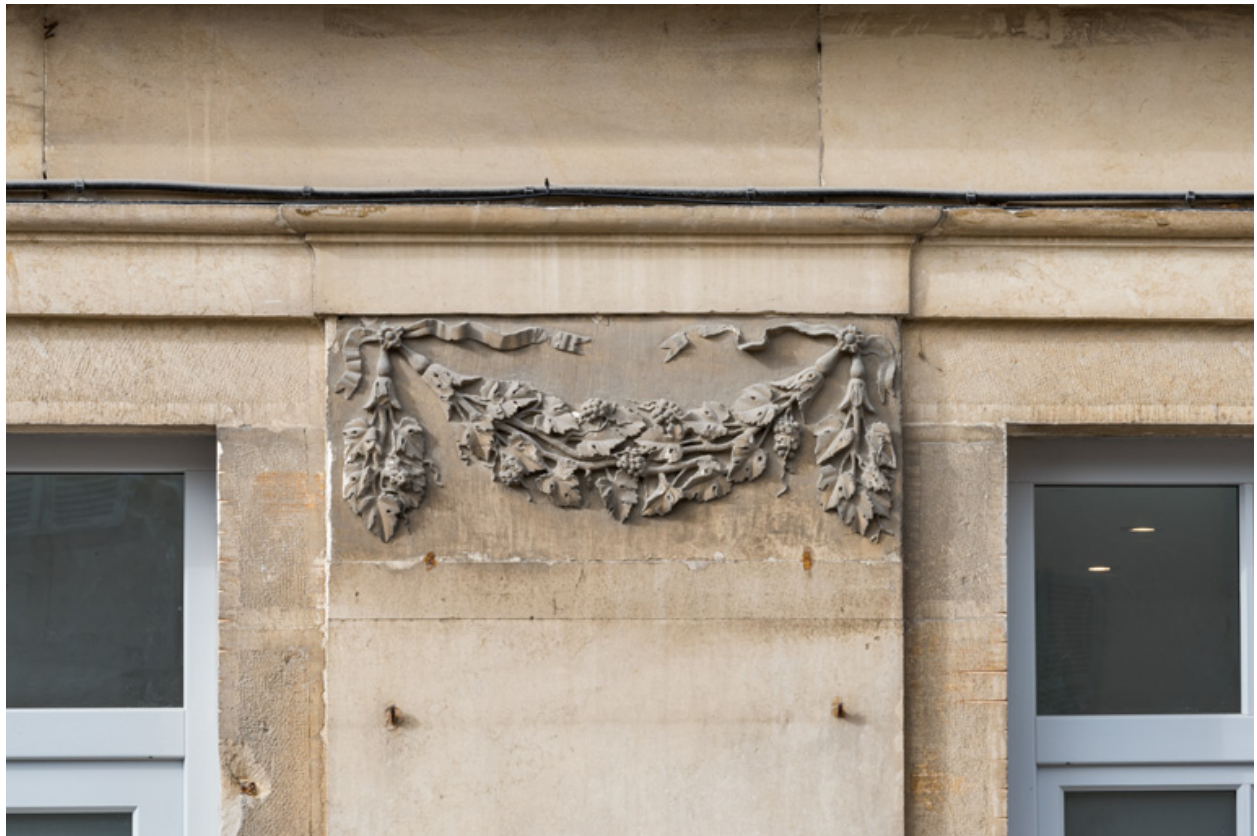
Façade antérieure, 5e pilastre (en partant de la gauche) : guirlande sculptée.

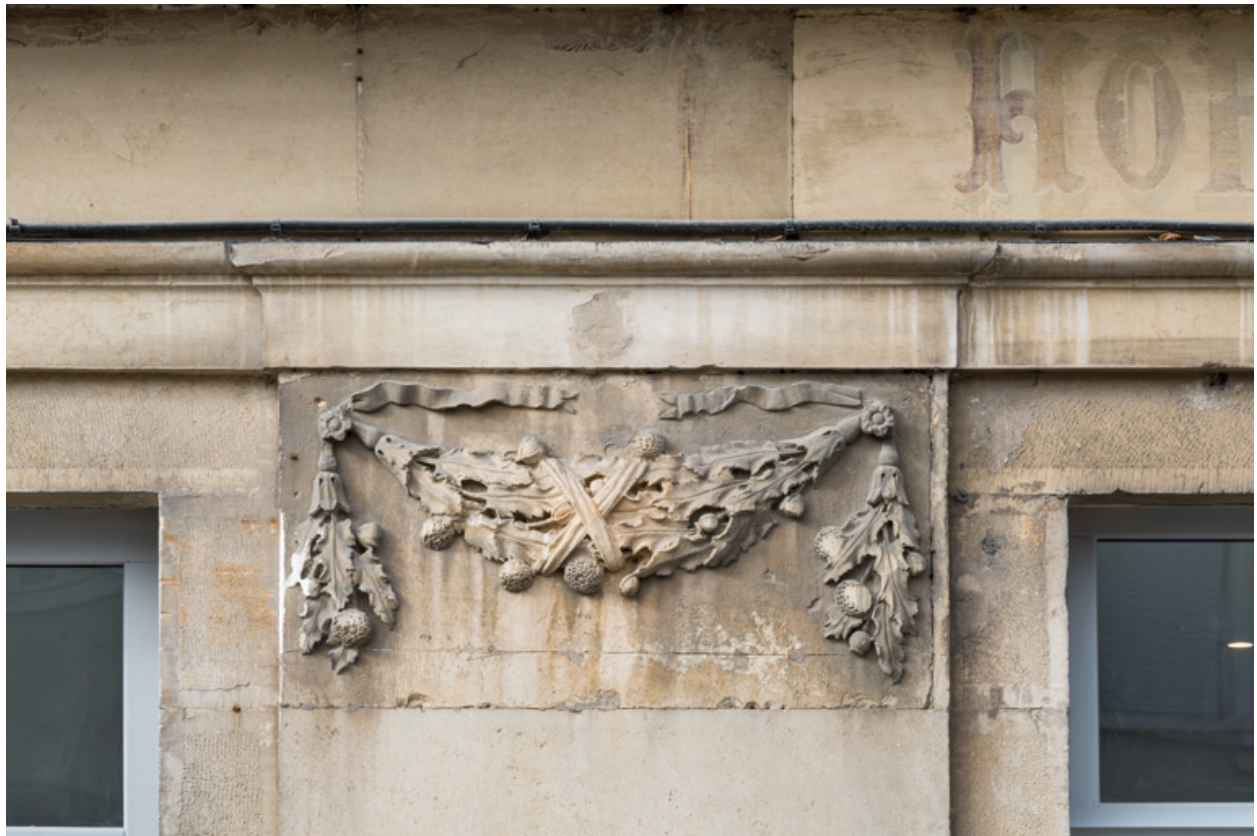
Façade antérieure, 6e pilastre (en partant de la gauche) : guirlande sculptée.

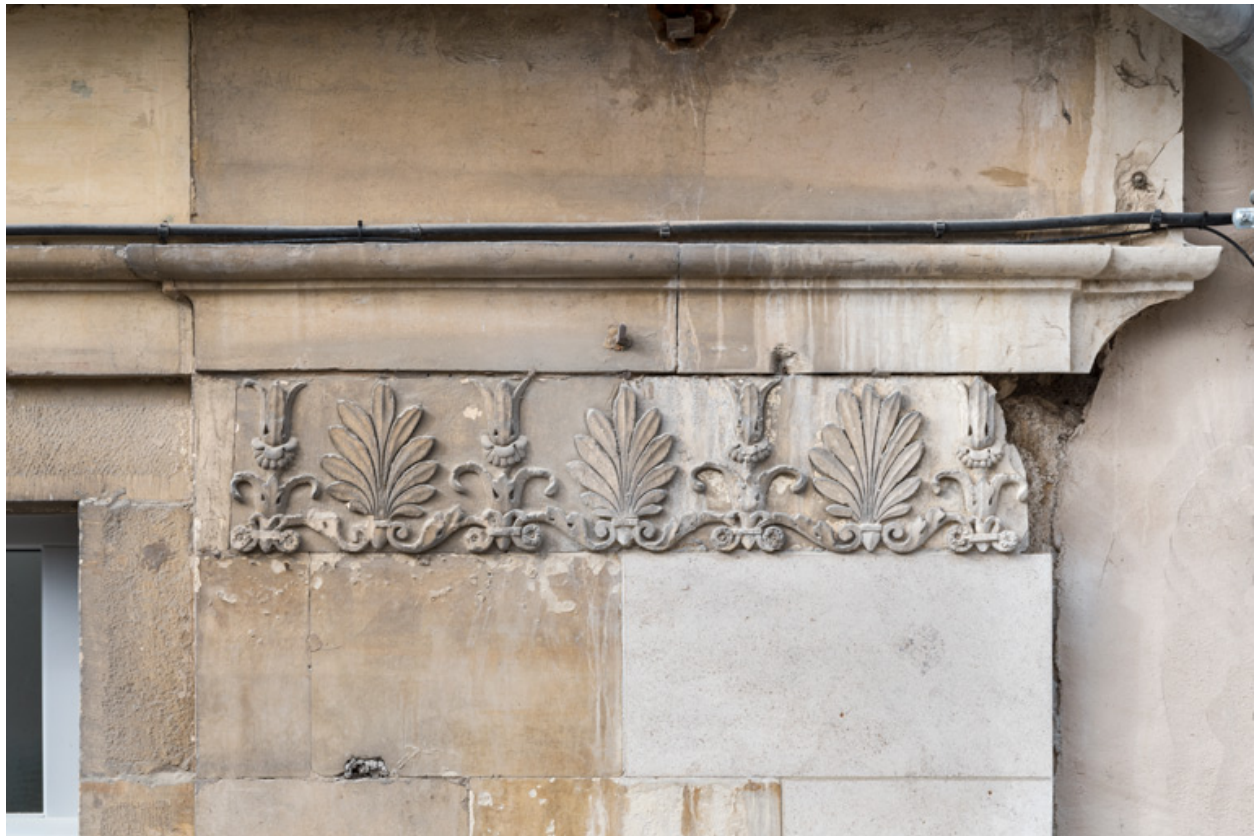
Façade antérieure, 7e et dernier pilastre (à droite) : guirlande sculptée.

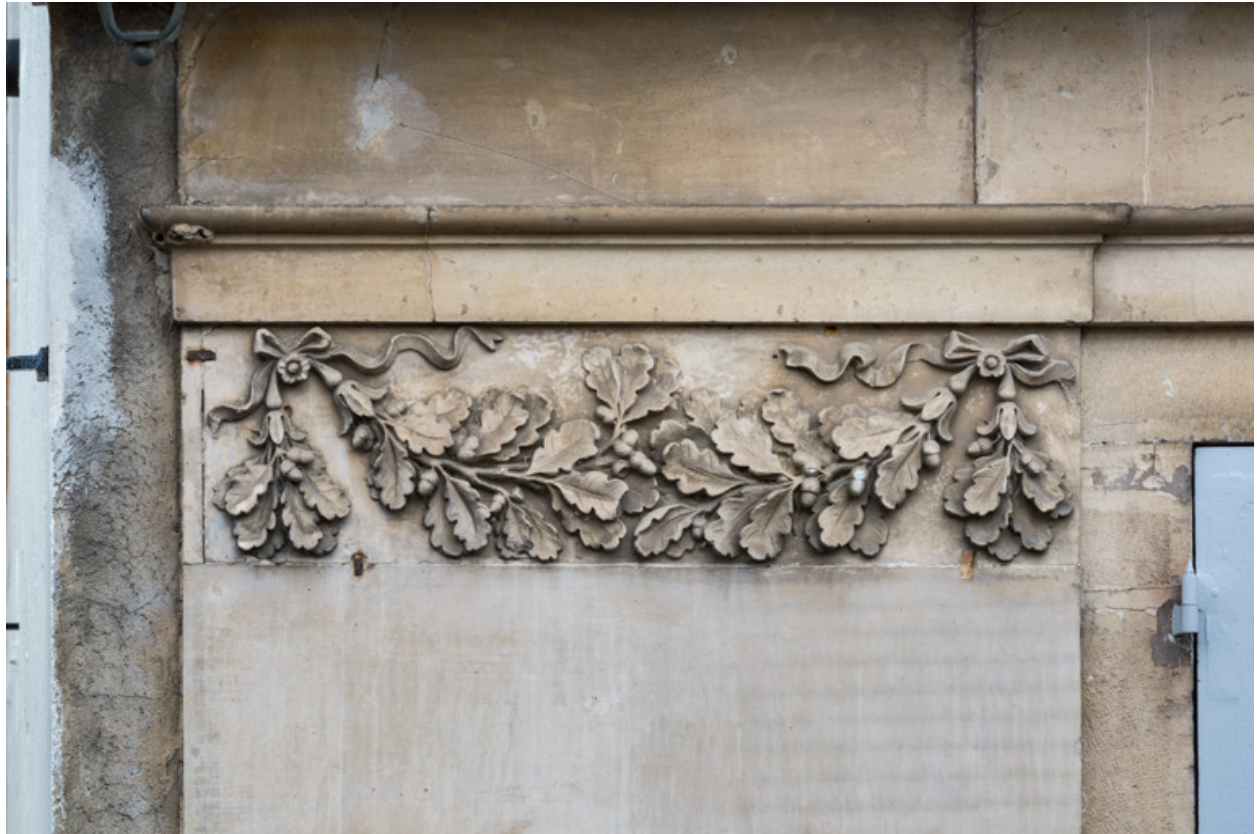
Façade latérale gauche, 1er pilastre (à gauche) : guirlande sculptée.

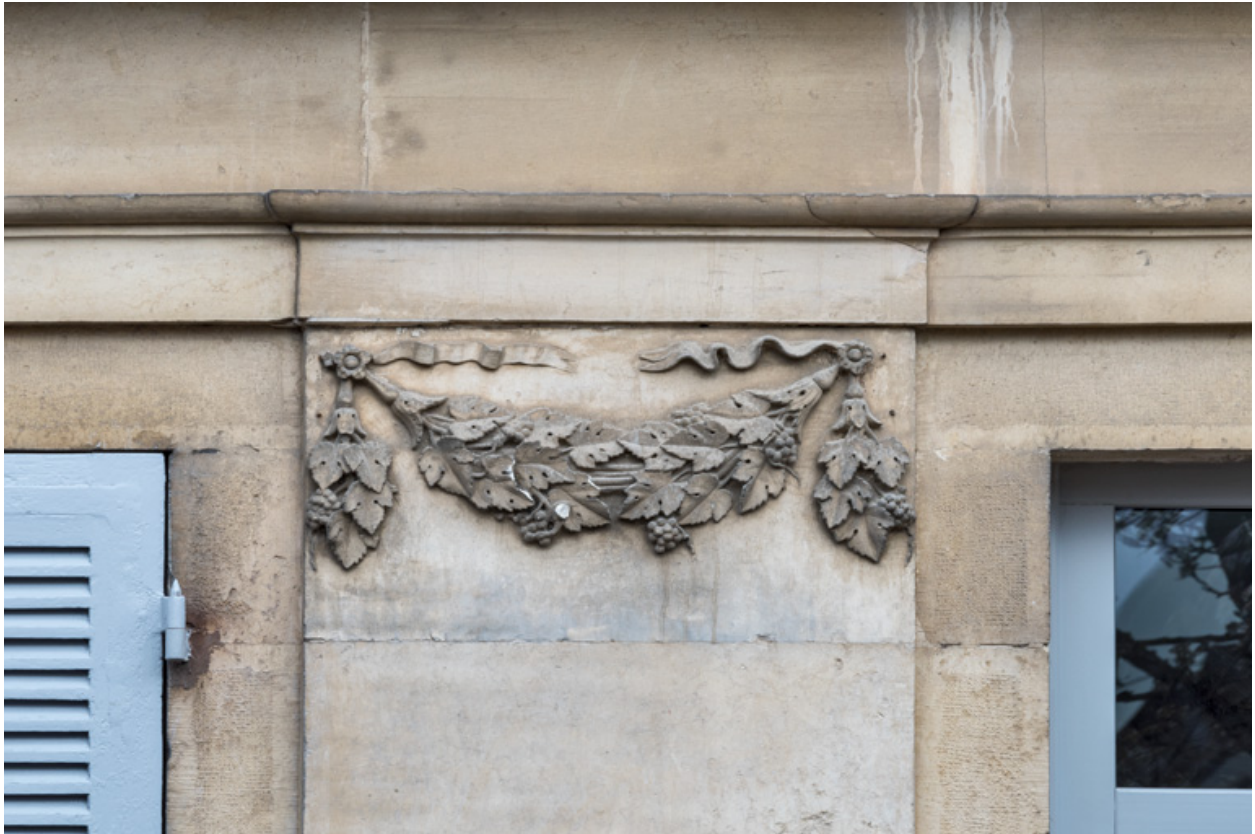
Façade latérale gauche, 2e pilastre (en partant de la gauche) : guirlande sculptée.

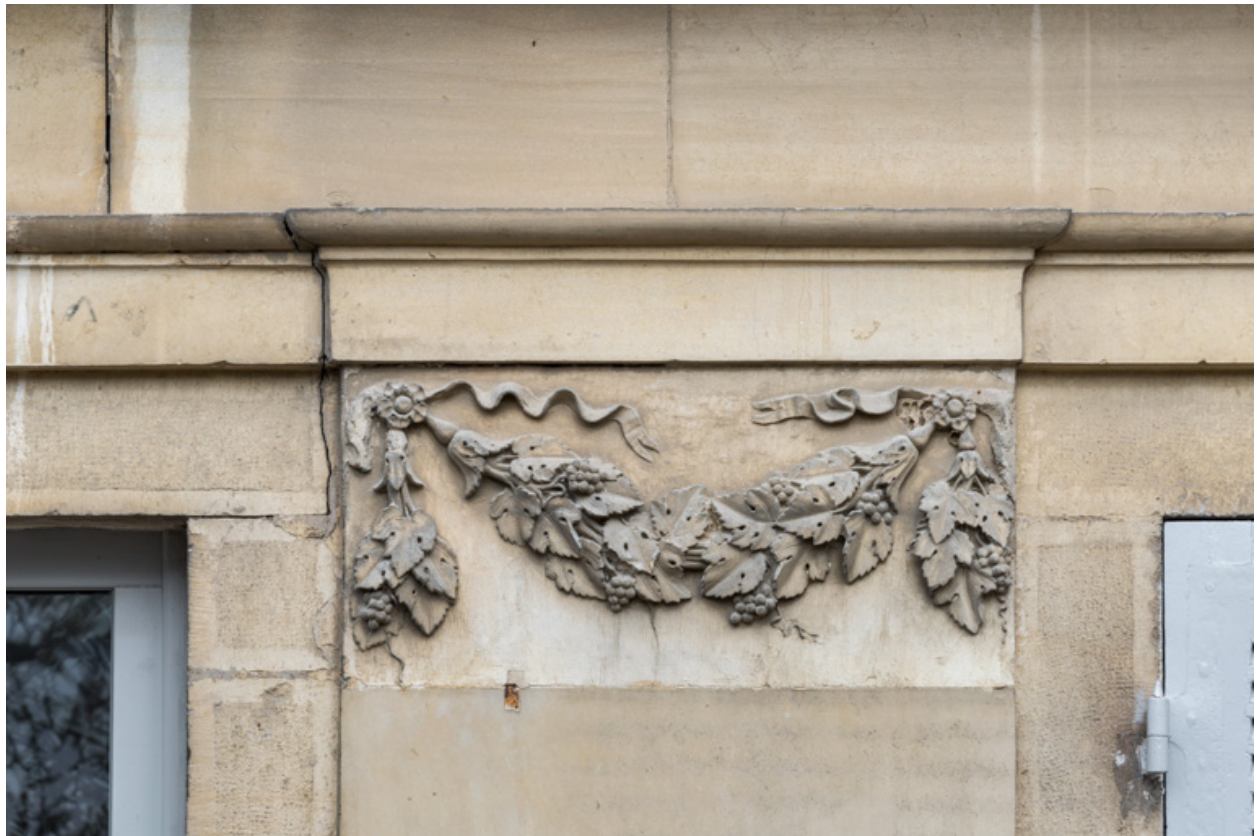
Façade latérale gauche, 3e pilastre (en partant de la gauche) : guirlande sculptée.

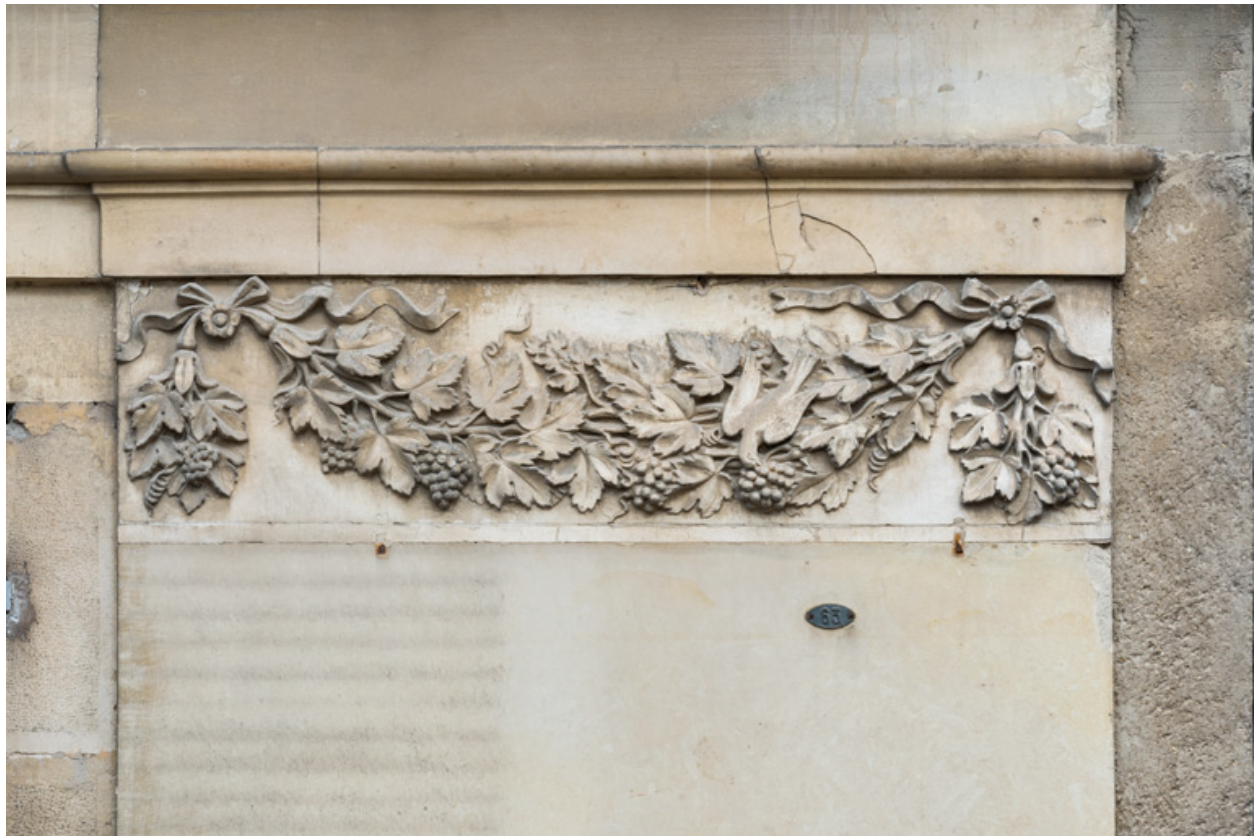
Façade latérale gauche, 4e et dernier pilastre (à droite) : guirlande sculptée et oiseau picorant.
