Bourgogne-Franche-Comté, Yonne  
Merry-sur-Yonne  
bief 60 du versant Seine

## site d'écluse de Merry ; écluse de garde (canal du Nivernais)

Numéro de dossier : IA89001919  
Date de l'enquête initiale : 2011  
Date(s) de rédaction : 2012  
Cadre de l'étude : enquête thématique régionale canaux de Bourgogne  
Degré d'étude : étudié

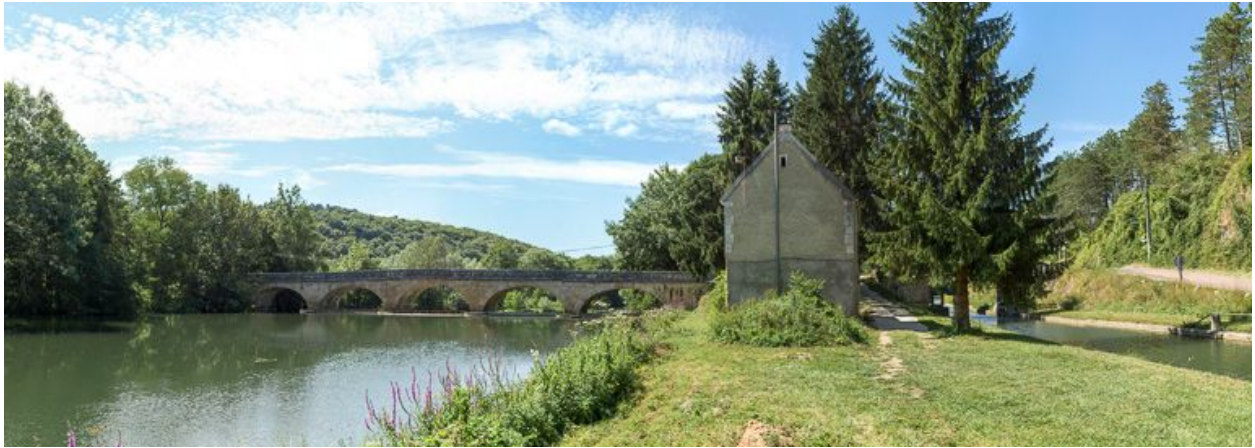
IVR26\_20138900117NUC4AQ

Vue générale avec à gauche, le barrage sur l'Yonne et à droite, la maison de garde.

Ecluse de garde permettant au canal de reprendre son cours après avoir emprunté celui de l'Yonne (râcle). Elle est précédée sur la rive gauche d'une digue en moellon séparant le canal de l'Yonne. L'écluse, dont les bajoyers sont construits en moellon, se compose d'une porte à deux vantaux en métal. La maison de garde se situe sur la rive gauche : il s'agit bien d'une ancienne ferme. Elle est construite en moellon partiellement enduit et est couverte d'un toit à deux pans en tuile plate. Des baies rectangulaires sont irrégulièrement percées sur la façade donnant sur l'Yonne. Petite borne située en amont, sur la rive droite, et portant l'indication suivante : "137". En aval du site d'écluse, sur la rive gauche, se trouve un magasin construit en moellon enduit et couvert de tuile mécanique.
