Bourgogne-Franche-Comté, Doubs  
Sancey  
2 Grande-rue

## **moulin des Calots, actuellement scierie Stofleth**

Numéro de dossier : IA25001091  
Date de l'enquête initiale : 2014  
Date(s) de rédaction : 2014  
Cadre de l'étude : patrimoine industriel patrimoine industriel du Doubs  
Degré d'étude : étudié

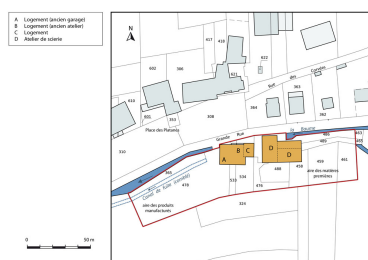
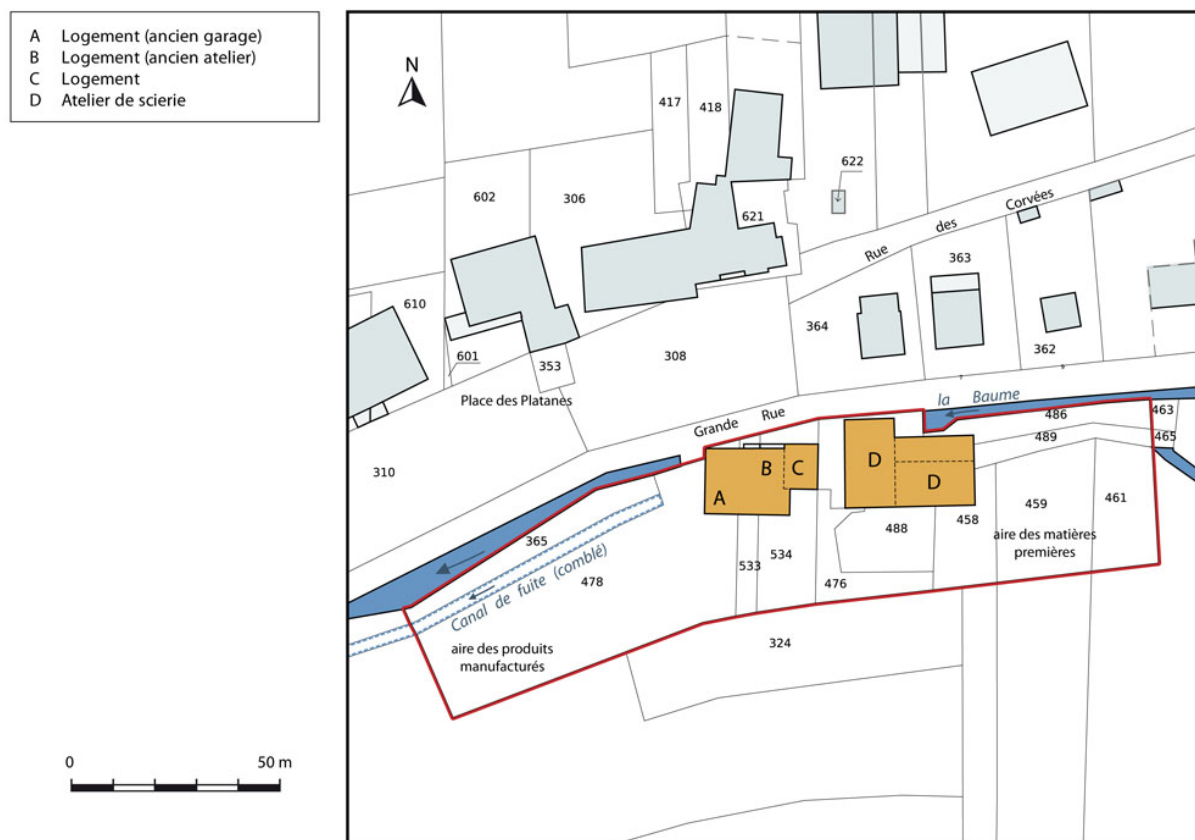
Plan-masse et de situation. Extrait du plan cadastral, 2015, section B.  
Dess. Mathias Papigny  
IVR43\_20152502646NUDA

Plan-masse et de situation. Extrait du plan cadastral, 2015, section B.

Technique de relevé : reprise de fond ; Échelle : 1/1 000

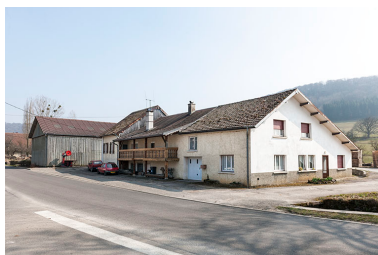
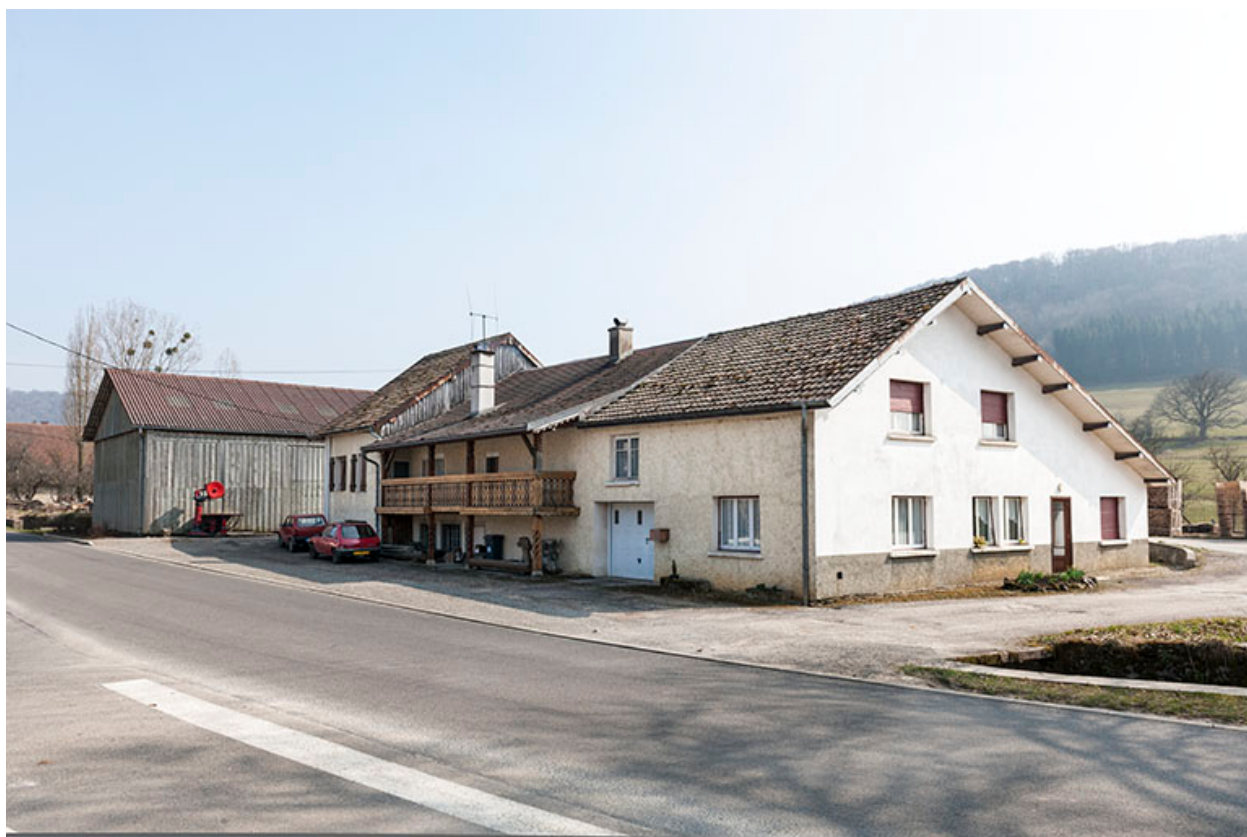
Vue d'ensemble depuis l'ouest.  
Phot. Jérôme Mongreville  
IVR43\_20152500420NUC4A

Vue d'ensemble depuis l'ouest.

Fortement modifié, le bâtiment du moulin, qui abrite aujourd'hui les logements, est construit en moellon de calcaire enduit, à un étage carré. Les ateliers sont pourvus d'une charpente et d'une ossature en bois, avec un essentage de planches.

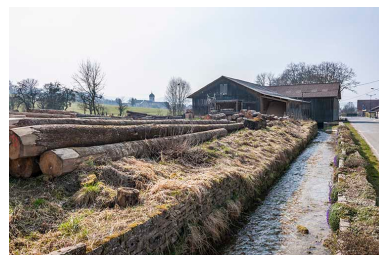
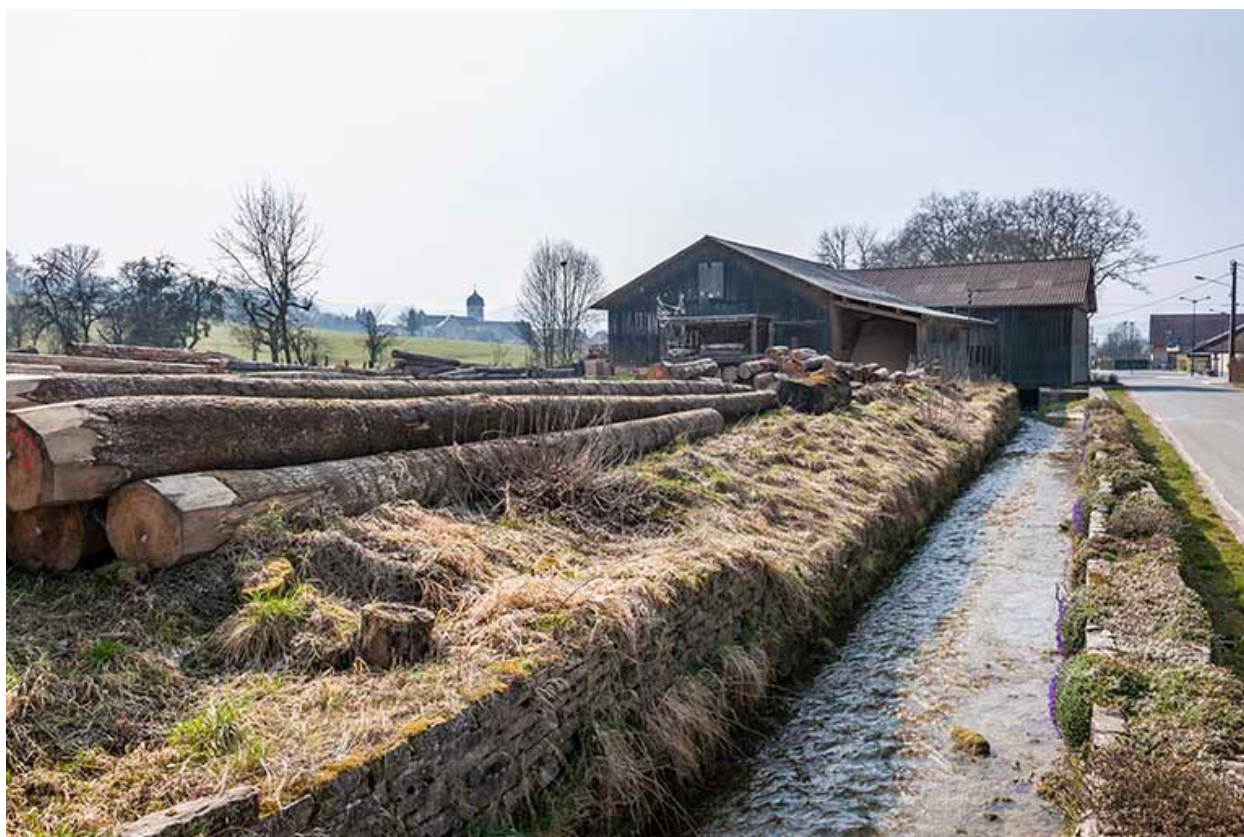
Vue d'ensemble depuis le parc à grumes, à l'est.  
Phot. Jérôme Mongreville  
IVR43\_20152500418NUC4A

Vue d'ensemble depuis le parc à grumes, à l'est.

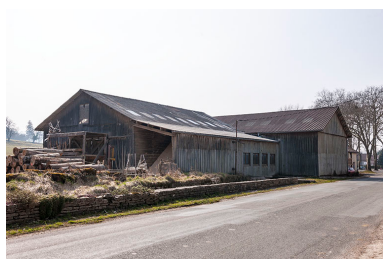
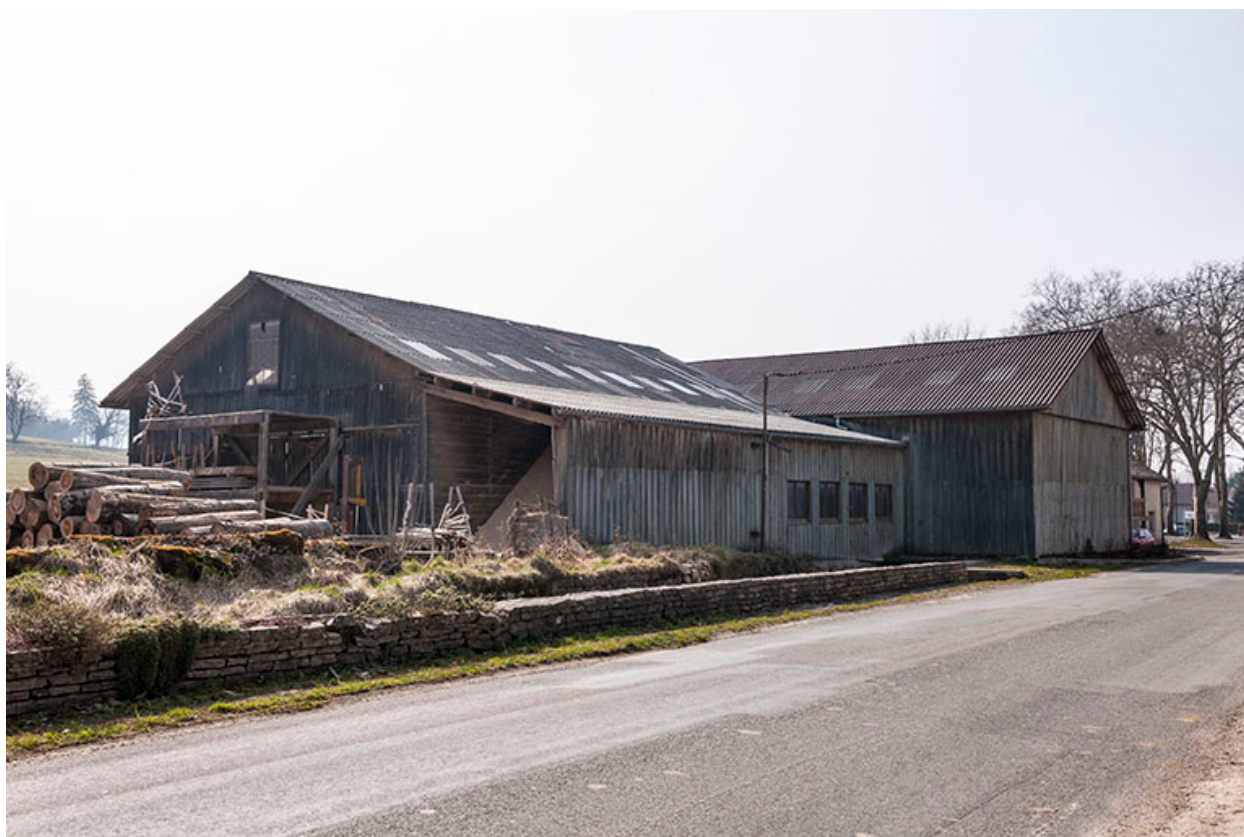
Atelier de sciage depuis le nord-est.  
Phot. Jérôme Mongreville  
IVR43\_20152500419NUC4A

Atelier de sciage depuis le nord-est.

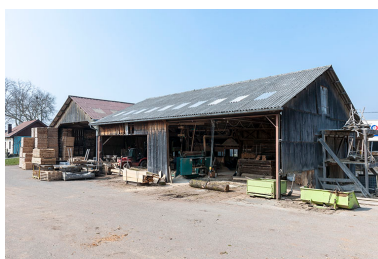
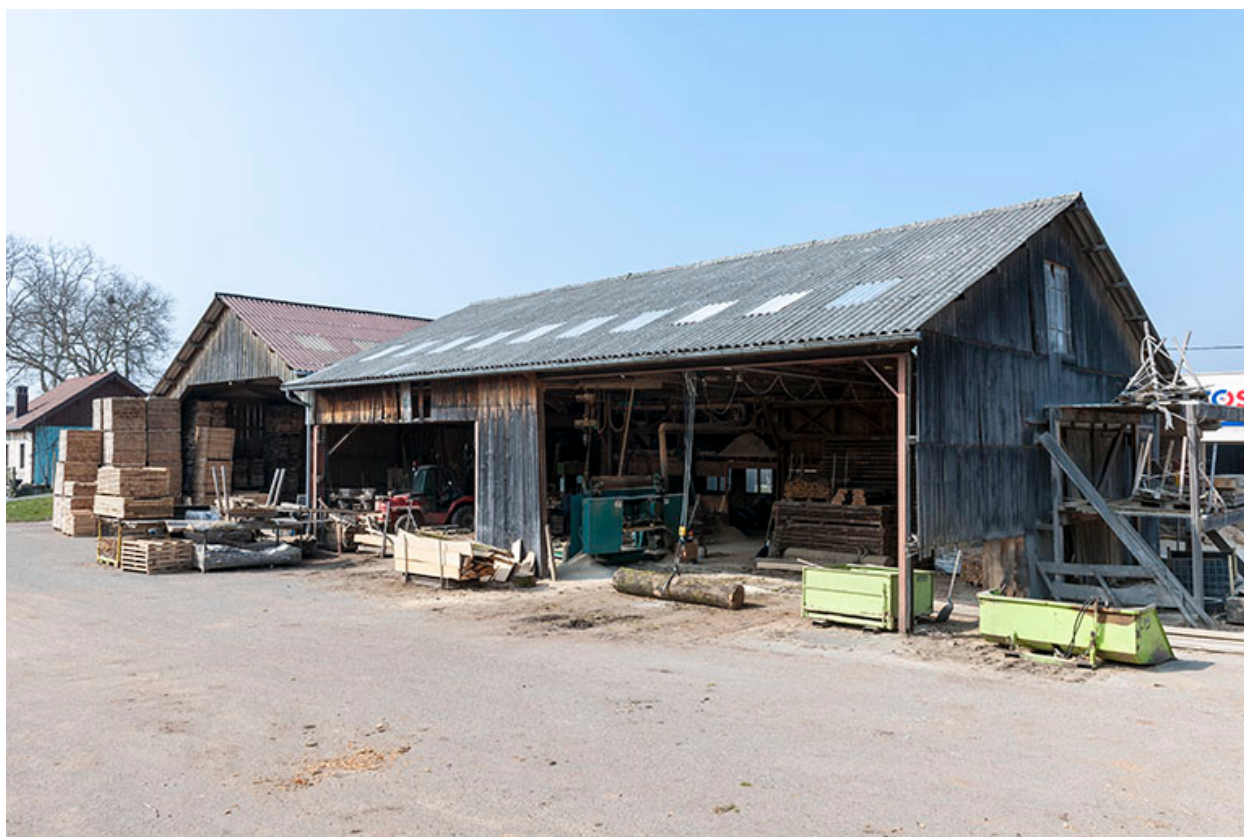
Atelier de sciage depuis le sud-est.  
Phot. Jérôme Mongreville  
IVR43\_20152500422NUC4A

Atelier de sciage depuis le sud-est.

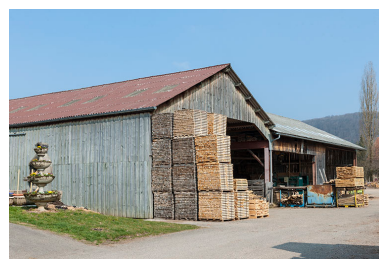
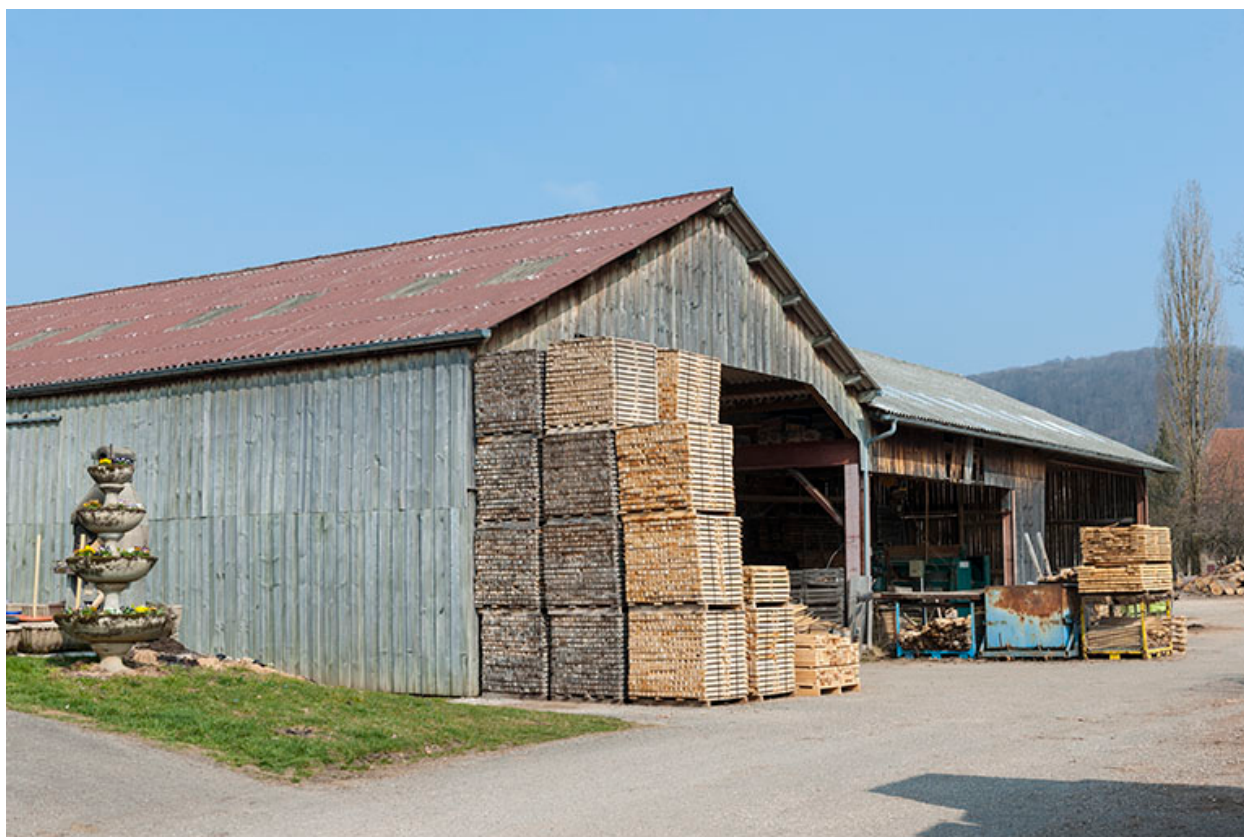
Atelier de sciage vu de trois quarts.  
Phot. Jérôme Mongreville  
IVR43\_20152500427NUC4A

Atelier de sciage vu de trois quarts.

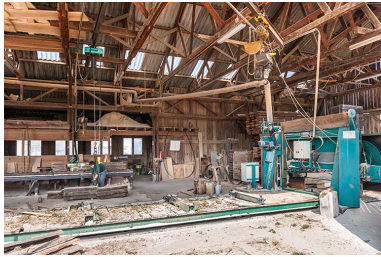
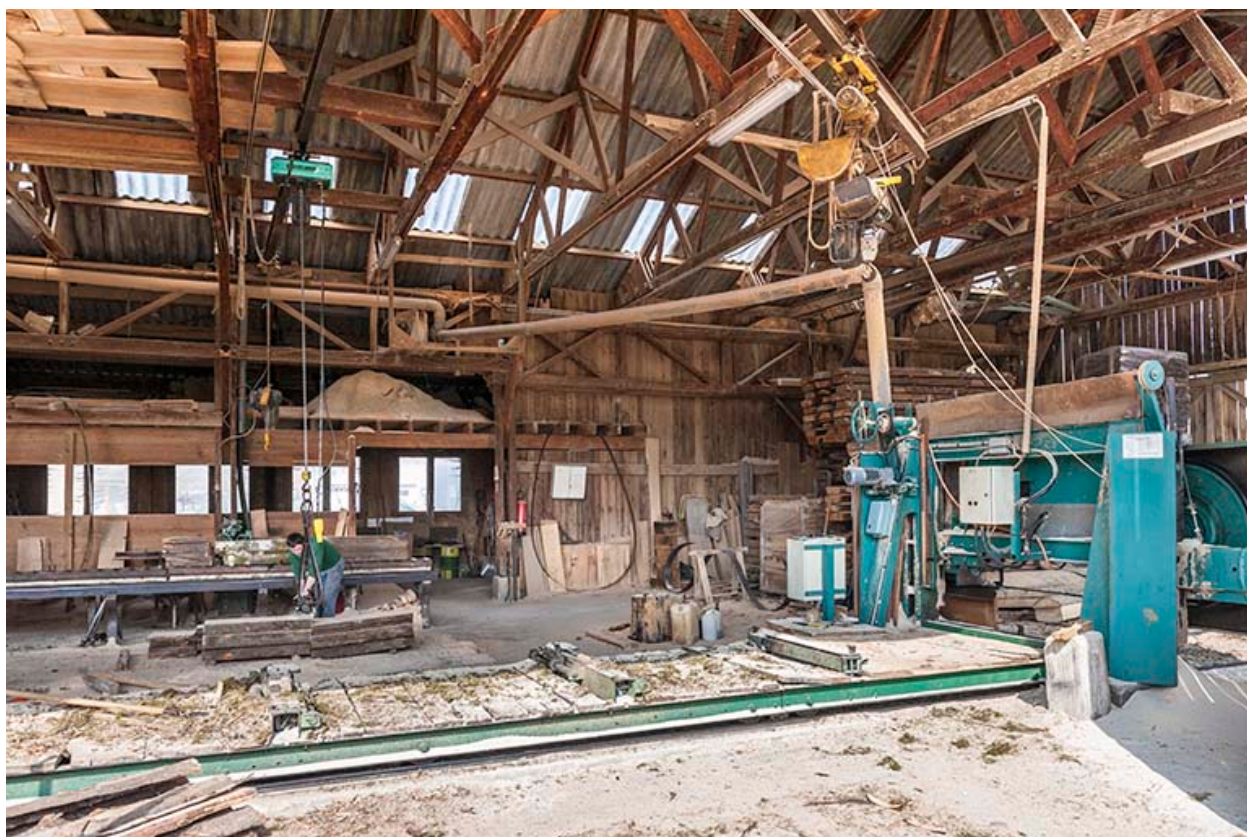
Intérieur de l'atelier de sciage.  
Phot. Jérôme Mongreville  
IVR43\_20152500424NUC4A

Intérieur de l'atelier de sciage.

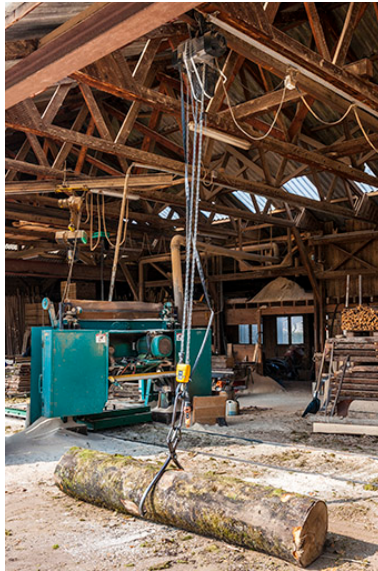
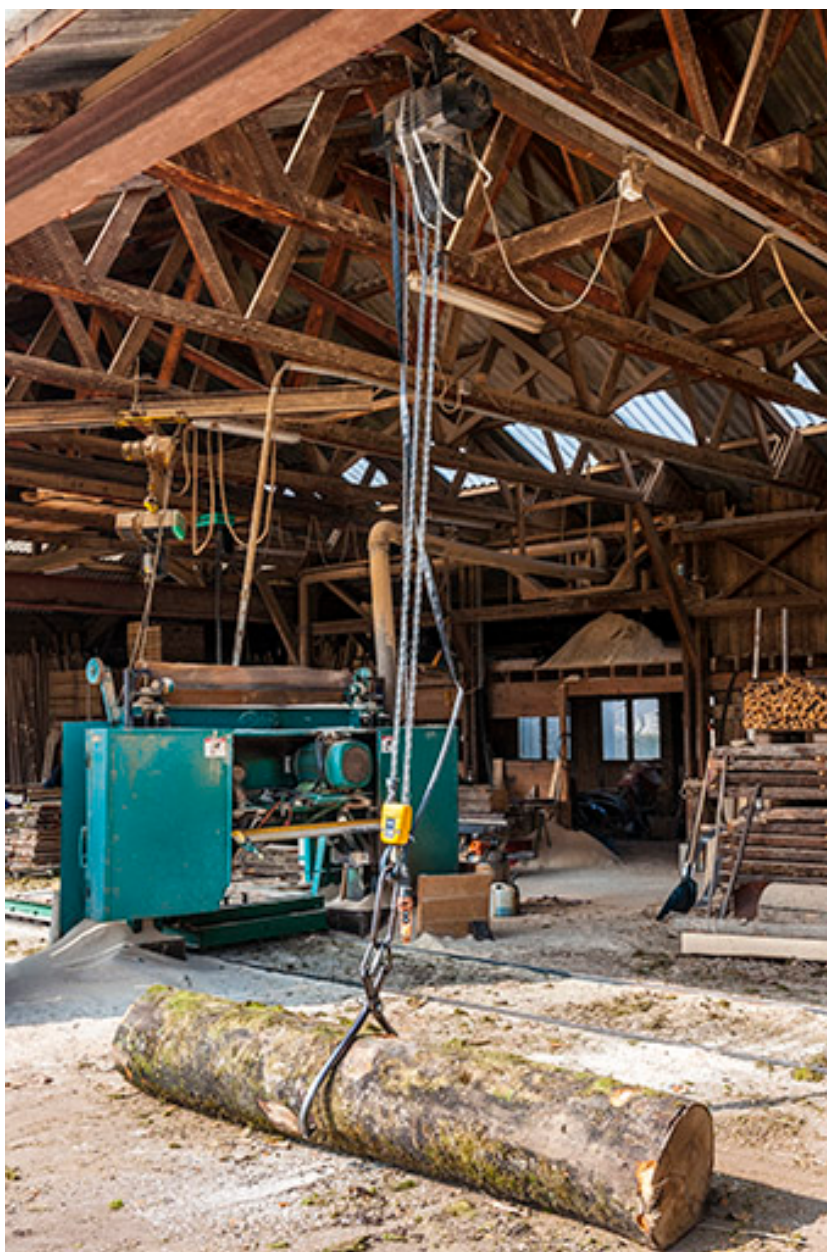
Levage d'une grume.  
Phot. Jérôme Mongreville  
IVR43\_20152500423NUC4A

Levage d'une grume.

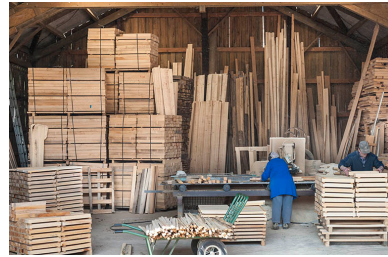
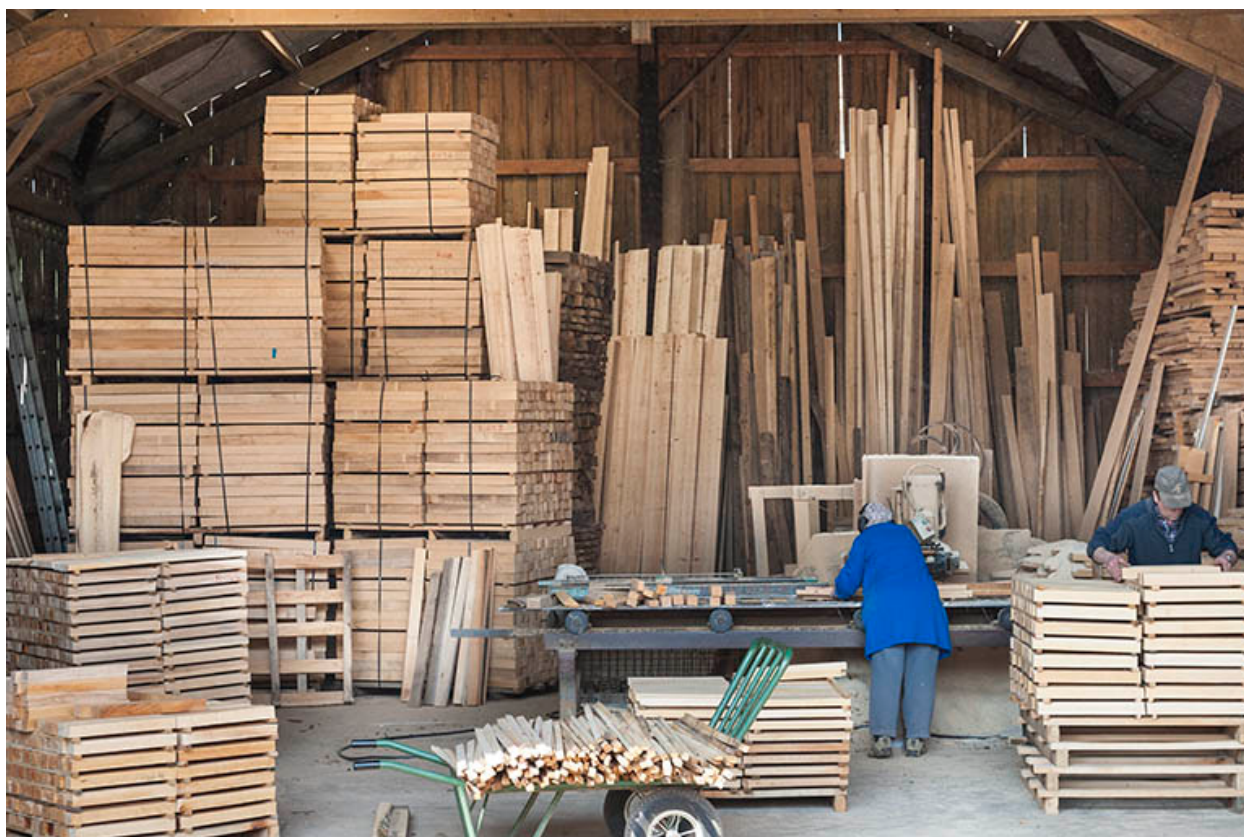
Mise sur palettes des palettes des pièces découpées.  
Phot. Jérôme Mongreville  
IVR43\_20152500426NUC4A

Mise sur palettes des palettes des pièces découpées.

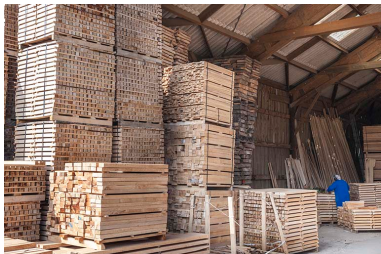
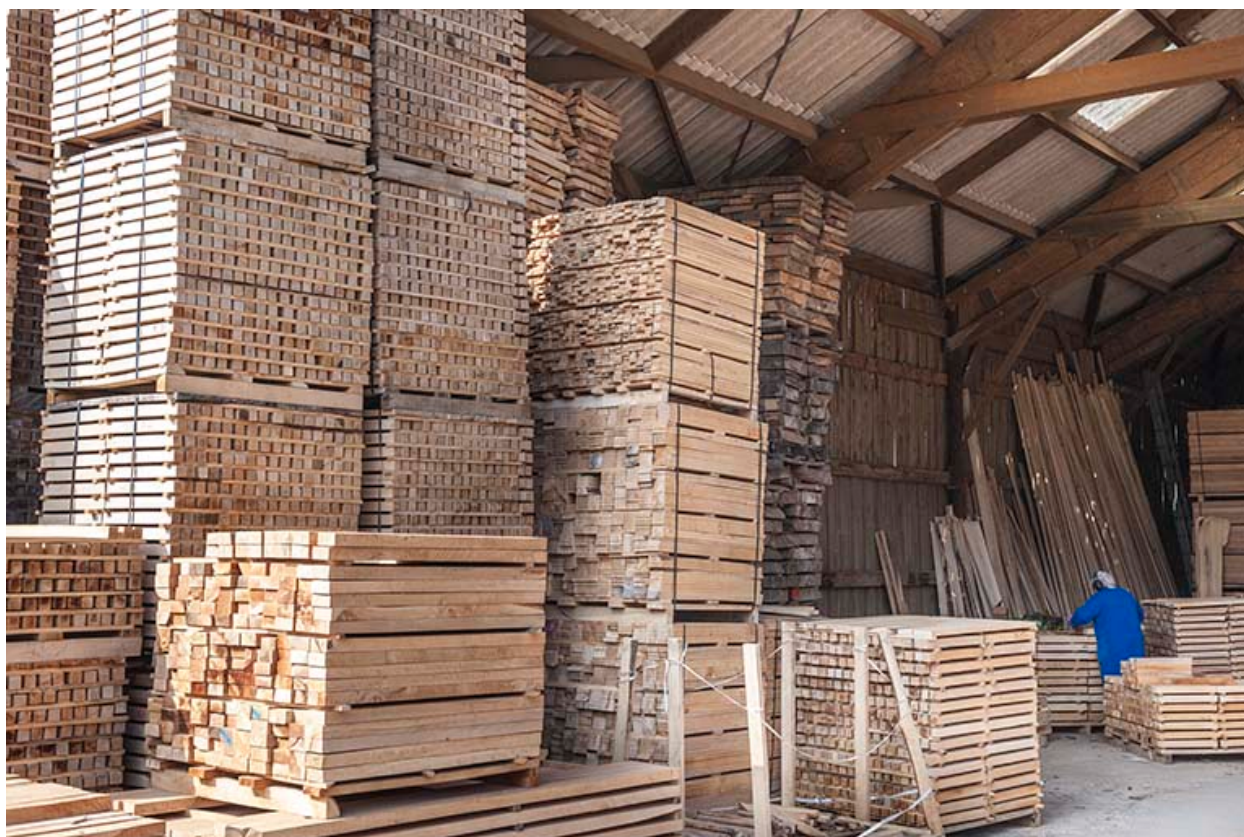
Stockage des pièces découpées.  
Phot. Jérôme Mongreville  
IVR43\_20152500425NUC4A

Stockage des pièces découpées.

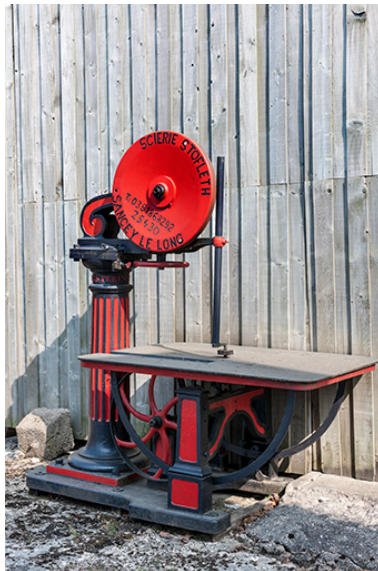
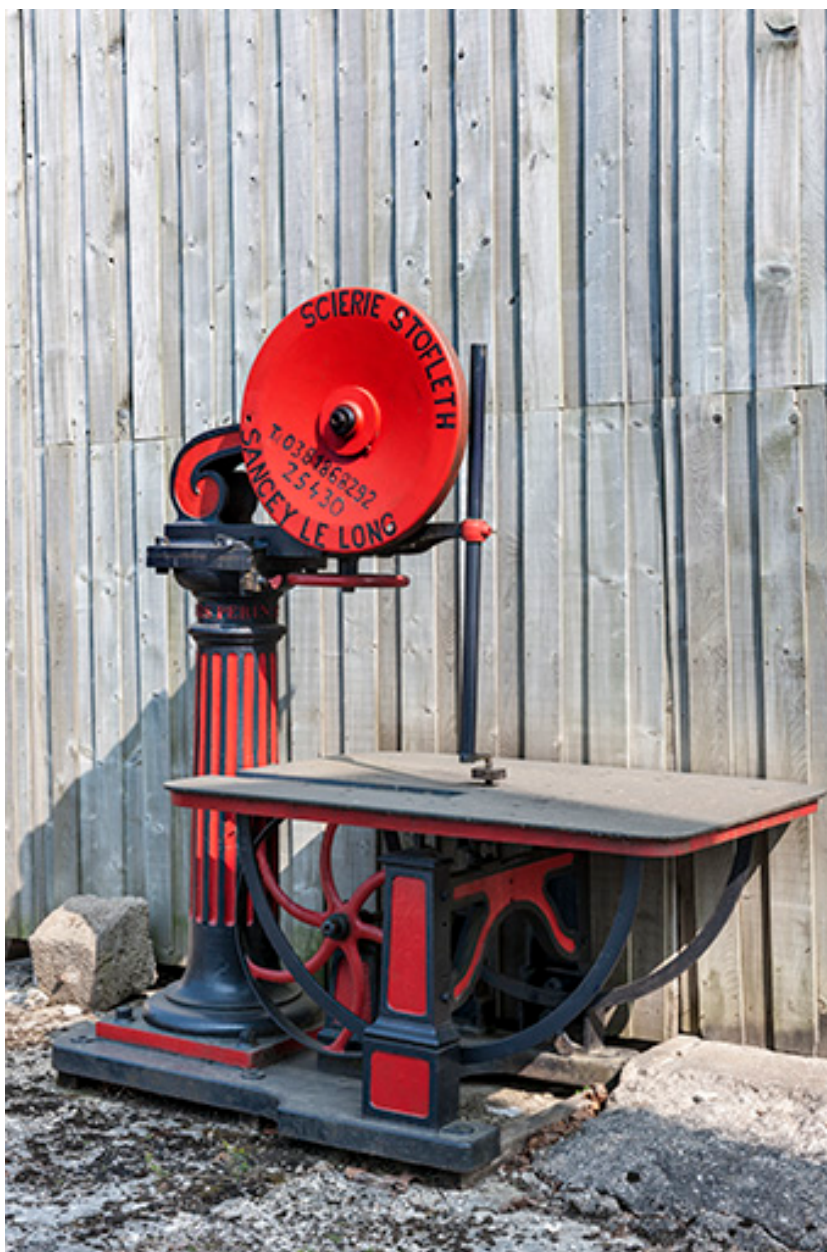
Scie à ruban Perrin (Paris), déposée.  
Phot. Jérôme Mongreville  
IVR43\_20152500421NUC4A

Scie à ruban Perrin (Paris), déposée.

Le moulin de Chauchaux figure sur la carte de Cassini en 1760. Propriété de Pierre Joseph Robinet en 1837, le moulin est démoli en 1846-1847, au moment où la maison d'habitation est reconstruite. Le site est vendu à Pierre Victor Dupré, qui établit une forge de taillanderie, comprenant un martinet et un battoir à blé. Dénommé usine des Calots en 1850, l'établissement est mis en jeu par deux roues hydrauliques alimentées par la retenue du bief d'amenée, et une troisième roue alimentée par un étang situé au sud. L'usine est vendue en 1881 à François Emile et Joseph Justin Renaud, forgeron, lequel reste seul à partir de 1885. Marcel Renaud, mécanicien de son état, reprend l'affaire en 1932. Il se spécialise dans la fabrication de pompes domestiques jusqu'à sa mort en 1936. L'usine est achetée l'année suivante par Constant Stofleth, qui implante une scierie (bois de feuillus pour charpente). L'étang est supprimé en 1949, ainsi que la roue hydraulique, qui actionnait une scie. Après la Seconde Guerre, l'établissement est repris par le fils, Bernard, auquel succède son propre fils Philippe en 1979. L'atelier situé le long de la Baume est reconstruit en 1980, et la scie à châssis horizontal, achetée en 1956, est transformée en scie à ruban. Un nouvel atelier est construit perpendiculairement au premier en 1995. Une scie à ruban Perrin (Paris), hors-service, est déposée à l'entrée de la scierie.
